Succession VIVIER HAUBER  
154 RUE DES MOULINS  
65700 MAUBOURGUET

# Constat de risque d'exposition au plomb CREP

**Planche (croquis) de repérage technique effectué par le cabinet : Maison du Diag, auteur : COUSTEAU Thomas  
Dossier n° 2104/VIVIER/8213 du 22/04/2021  
Adresse du bien : 154 RUE DES MOULINS 65700 MAUBOURGUET**

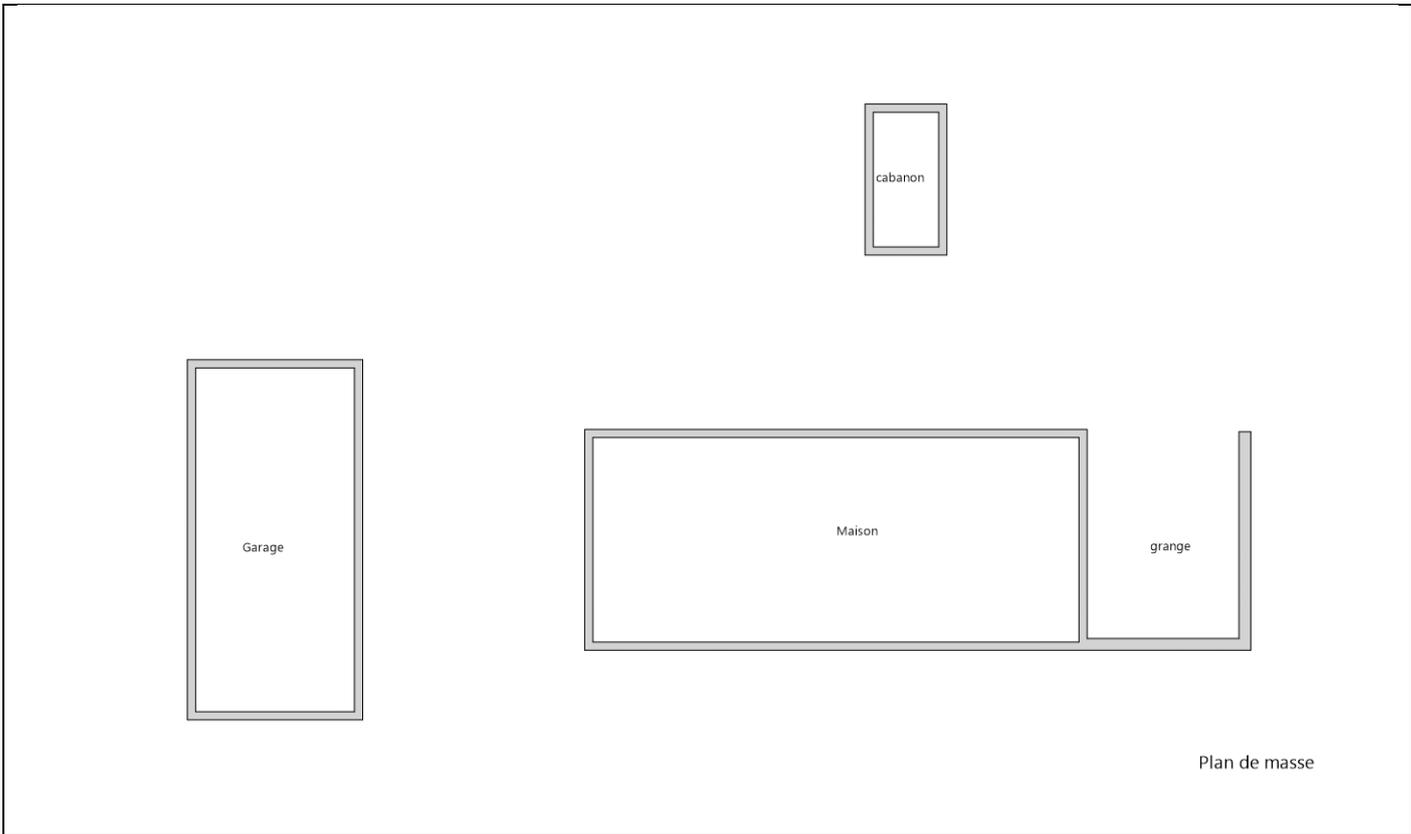
Plan de masse

**Planche (croquis) de repérage technique effectué par le cabinet : Maison du Diag, auteur : COUSTEAU Thomas**  
**Dossier n° 2104/VIVIER/8213 du 22/04/2021**  
**Adresse du bien : 154 RUE DES MOULINS 65700 MAUBOURGUET**

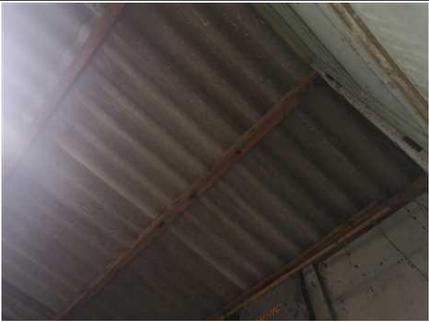
Localisation	Identifiant + Description	Conclusion (justification)	Etat de conservation** et préconisations*	Photo
annexe - cabanon	<b>Identifiant:</b> M001 <b>Description:</b> Plaques ondulées fibro-ciment <b>Liste selon annexe.13-9 du CSP:</b> B	Présence d'amiante (Sur décision de l'opérateur)	Matériau non dégradé  Souligne_AC1**  <b>Préconisation :</b> Il est recommandé de réaliser une action corrective de premier niveau.

<p>Photo n° PhA001                  Localisation : annexe - cabanon                  Ouvrage : 1 - Couvertures, Toitures, Terrasses et étanchéités - Plaques ondulées et planes                  Partie d'ouvrage : Plaques en fibres-ciment (y compris plaques « sous tuiles »)                  Description : Plaques ondulées fibro-ciment</p>

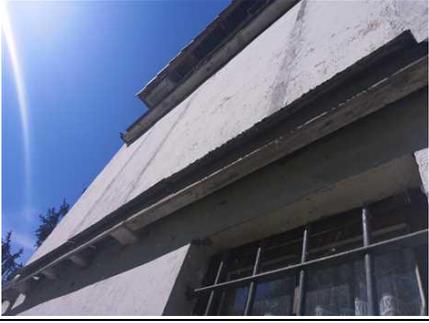
Parties extérieures	<b>Identifiant:</b> M002 <b>Description:</b> Plaques plane en fibre ciment <b>Liste selon annexe.13-9 du CSP:</b> B	Présence d'amiante (Sur décision de l'opérateur)	Matériau non dégradé  Souligne_AC1**  <b>Préconisation :</b> Il est recommandé de réaliser une action corrective de premier niveau.

<p>Photo n° PhA002                  Localisation : Parties extérieures                  Ouvrage : 2 - Parois verticales extérieures et Façades - Façades légères, murs rideaux, bardages, panneaux sandwich                  Partie d'ouvrage : Plaques                  Description : Plaques plane en fibre ciment</p>

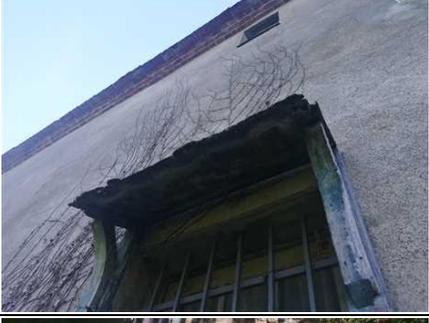
<b>Identifiant:</b> M002 <b>Description:</b> Plaques plane en fibre ciment <b>Liste selon annexe.13-9 du CSP:</b> B	Présence d'amiante (Sur décision de l'opérateur)	Matériau non dégradé  Souligne_AC1**  <b>Préconisation :</b> Il est recommandé de réaliser une action corrective de premier niveau.

<p>Photo n° PhA003                  Localisation : Parties extérieures                  Ouvrage : 2 - Parois verticales extérieures et Façades - Façades légères, murs rideaux, bardages, panneaux sandwich                  Partie d'ouvrage : Plaques                  Description : Plaques plane en fibre ciment</p>

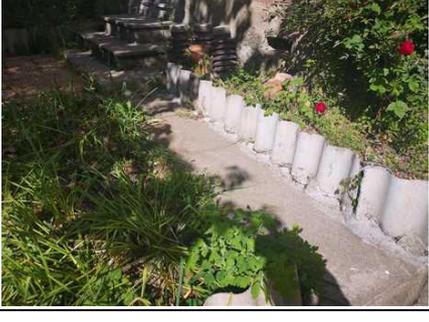
<b>Identifiant:</b> M003 <b>Description:</b> Plaques ondulées fibro-ciment en dépôt pour faire des bordures <b>Liste selon annexe.13-9 du CSP:</b> B	Présence d'amiante (Sur décision de l'opérateur)	Matériau non dégradé  Souligne_AC1**  <b>Préconisation :</b> Il est recommandé de réaliser une action corrective de premier niveau.

<p>Photo n° PhA004                  Localisation : Parties extérieures                  Ouvrage : 1 - Couvertures, Toitures, Terrasses et étanchéités - Plaques ondulées et planes                  Partie d'ouvrage : Plaques en fibres-ciment (y compris plaques « sous tuiles »)                  Description : Plaques ondulées fibro-ciment en dépôt pour faire des bordures</p>

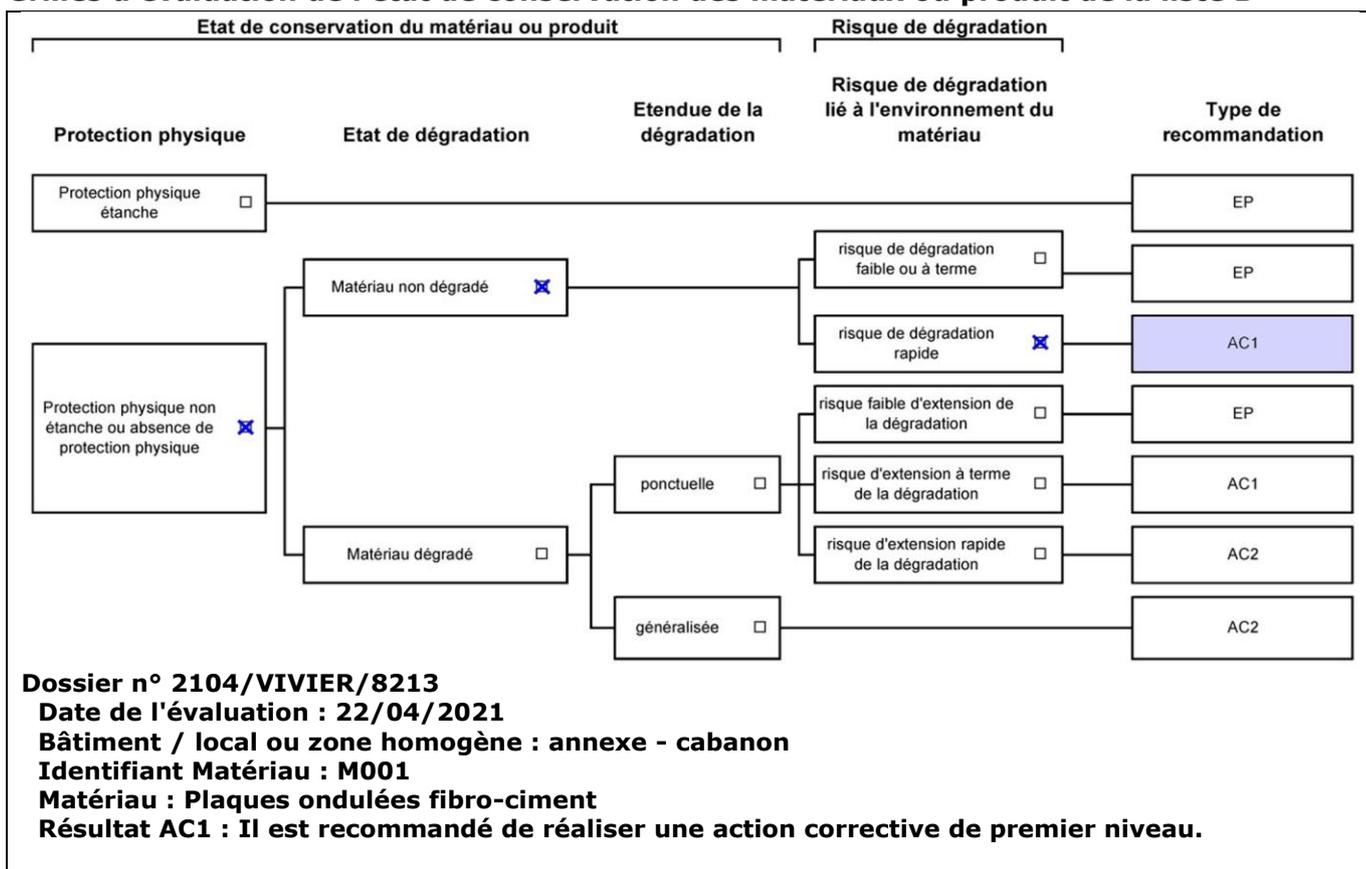
Etat de conservation du matériau ou produit			Risque de dégradation	
Protection physique	Etat de dégradation	Etendue de la dégradation	Risque de dégradation lié à l'environnement du matériau	Type de recommandation
Protection physique étanche <input type="checkbox"/>	Matériau non dégradé <input checked="" type="checkbox"/>		risque de dégradation faible ou à terme <input type="checkbox"/>	EP
Protection physique non étanche ou absence de protection physique <input checked="" type="checkbox"/>			risque de dégradation rapide <input checked="" type="checkbox"/>	AC1
	Matériau dégradé <input type="checkbox"/>	ponctuelle <input type="checkbox"/>	risque faible d'extension de la dégradation <input type="checkbox"/>	EP
			risque d'extension à terme de la dégradation <input type="checkbox"/>	AC1
			risque d'extension rapide de la dégradation <input type="checkbox"/>	AC2
		généralisée <input type="checkbox"/>		AC2

**Dossier n° 2104/VIVIER/8213**  
**Date de l'évaluation : 22/04/2021**  
**Bâtiment / local ou zone homogène : Parties extérieures**  
**Identifiant Matériau : M002**  
**Matériau : Plaques plane en fibre ciment**  
**Résultat AC1 : Il est recommandé de réaliser une action corrective de premier niveau.**

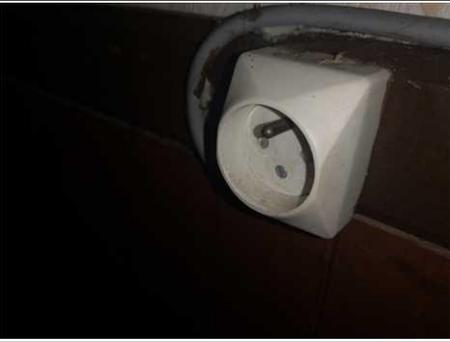
<p>Photo PhEle003 Libellé du point de contrôle : B3.3.6 a2 Au moins un socle de prise de courant comporte une broche de terre non reliée à la terre.</p>

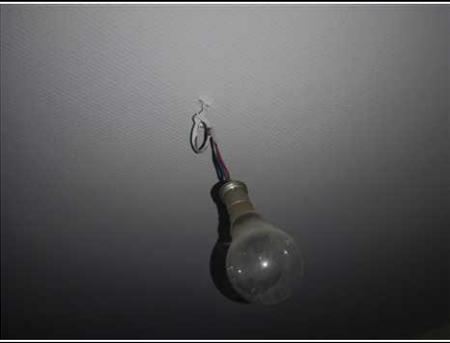
<p>Photo PhEle004 Libellé du point de contrôle : B3.3.6 a3 Au moins un circuit (n'alimentant pas des socles de prises de courant) n'est pas relié à la terre.</p>

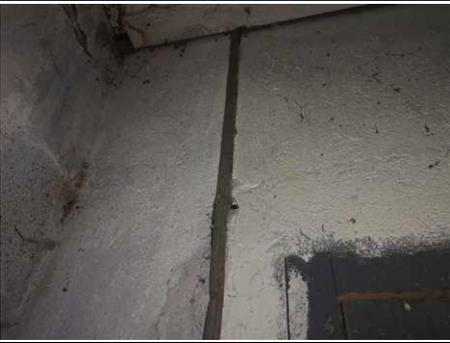
<p>Photo PhEle005 Libellé du point de contrôle : B3.3.7 a Au moins un conduit métallique en montage apparent ou encastré, comportant des conducteurs, n'est pas relié à la terre.</p>

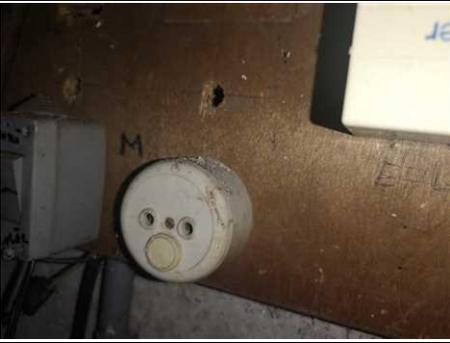
<p>Photo PhEle006 Libellé de l'anomalie : B4.3 a1 Au moins un circuit n'est pas protégé, à son origine, contre les surcharges et les courts-circuits.</p>

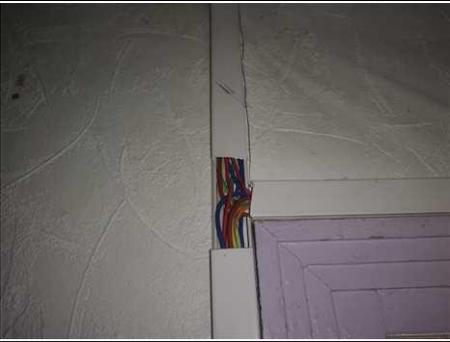
<p>Photo PhEle007 Libellé de l'anomalie : B7.3 a L'Enveloppe d'au moins un matériel est manquante ou détériorée. Remarques : Présence de matériel électrique en place dont l'enveloppe présente des détériorations ; Faire intervenir un électricien qualifié afin de remplacer les matériels présentant des détériorations</p>

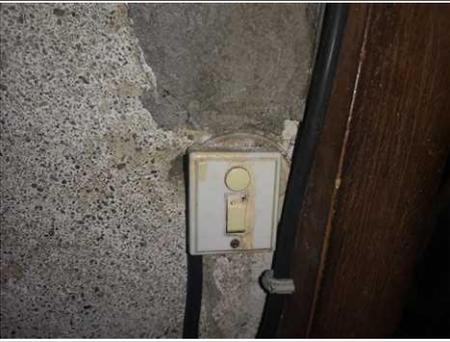
<p>Photo PhEle008 Libellé de l'anomalie : B8.3 a L'installation comporte au moins un matériel électrique vétuste. Remarques : Présence de matériel électrique vétuste (douilles, interrupteurs, socles de prise...) ; Faire intervenir un électricien qualifié afin de remplacer les matériels électriques vétustes</p>

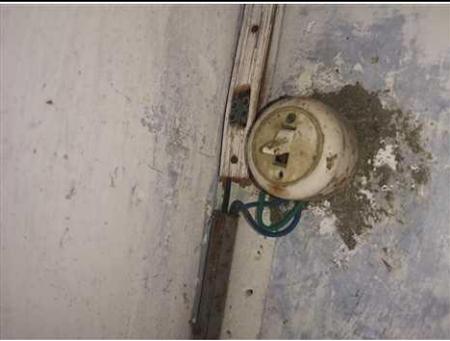
<p>Photo PhEle009 Libellé de l'anomalie : B8.3 e Au moins un conducteur isolé n'est pas placé sur toute sa longueur dans un conduit, une goulotte ou une plinthe ou une huisserie, en matière isolante ou métallique, jusqu'à sa pénétration dans le matériel électrique qu'il alimente. Remarques : Présence de conducteurs électriques non protégés mécaniquement ; Faire intervenir un électricien qualifié afin d'installer des protections mécanique sur les conducteurs non protégés</p>

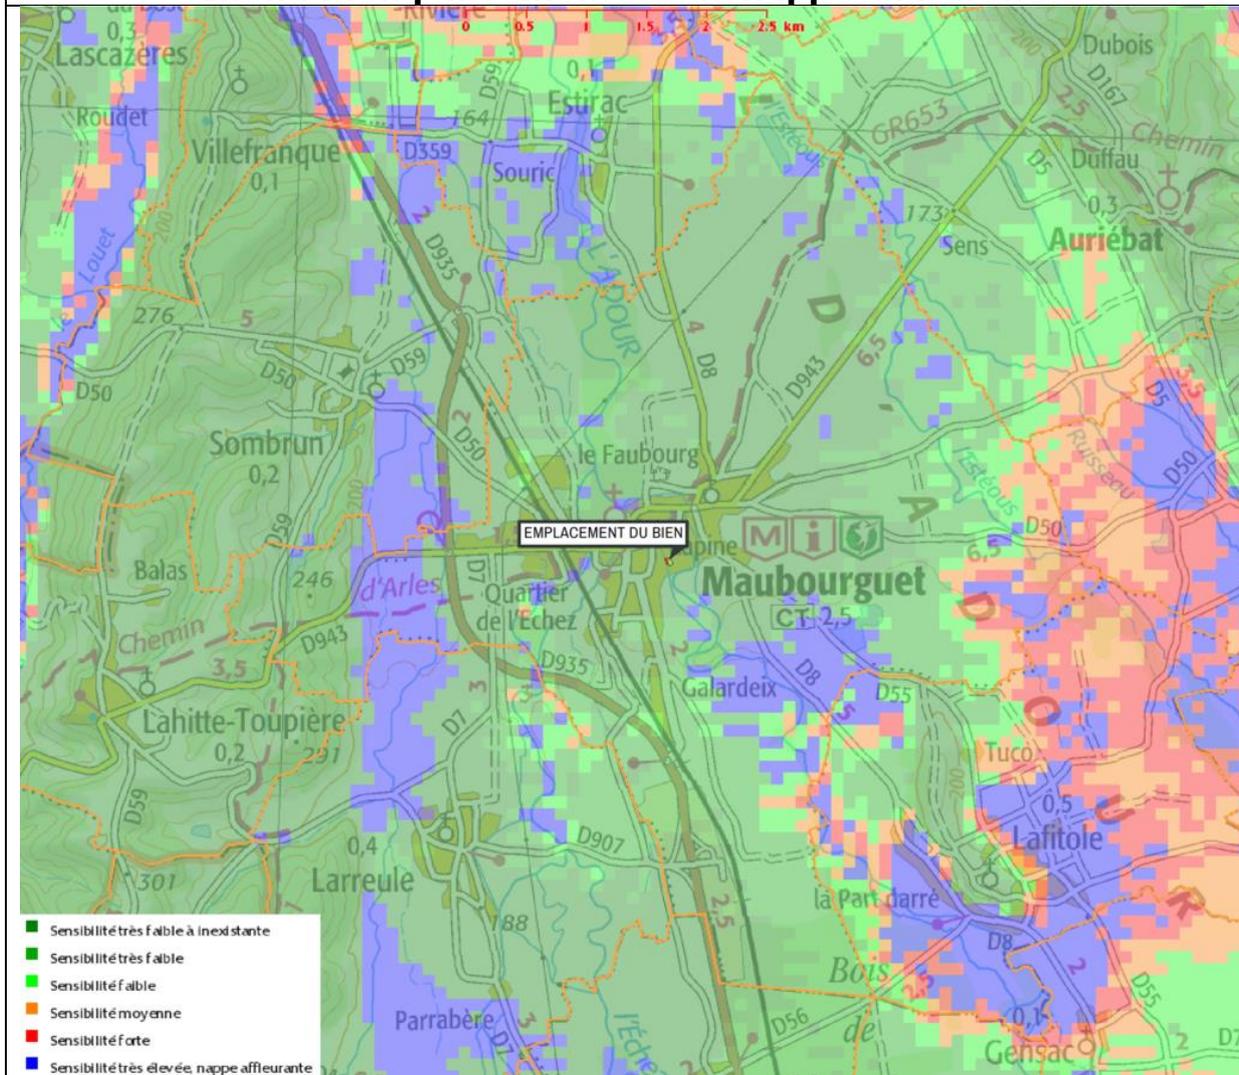
Inondation par remontées de nappes naturelles - Plan de prévention Informatif - Immeuble exposé

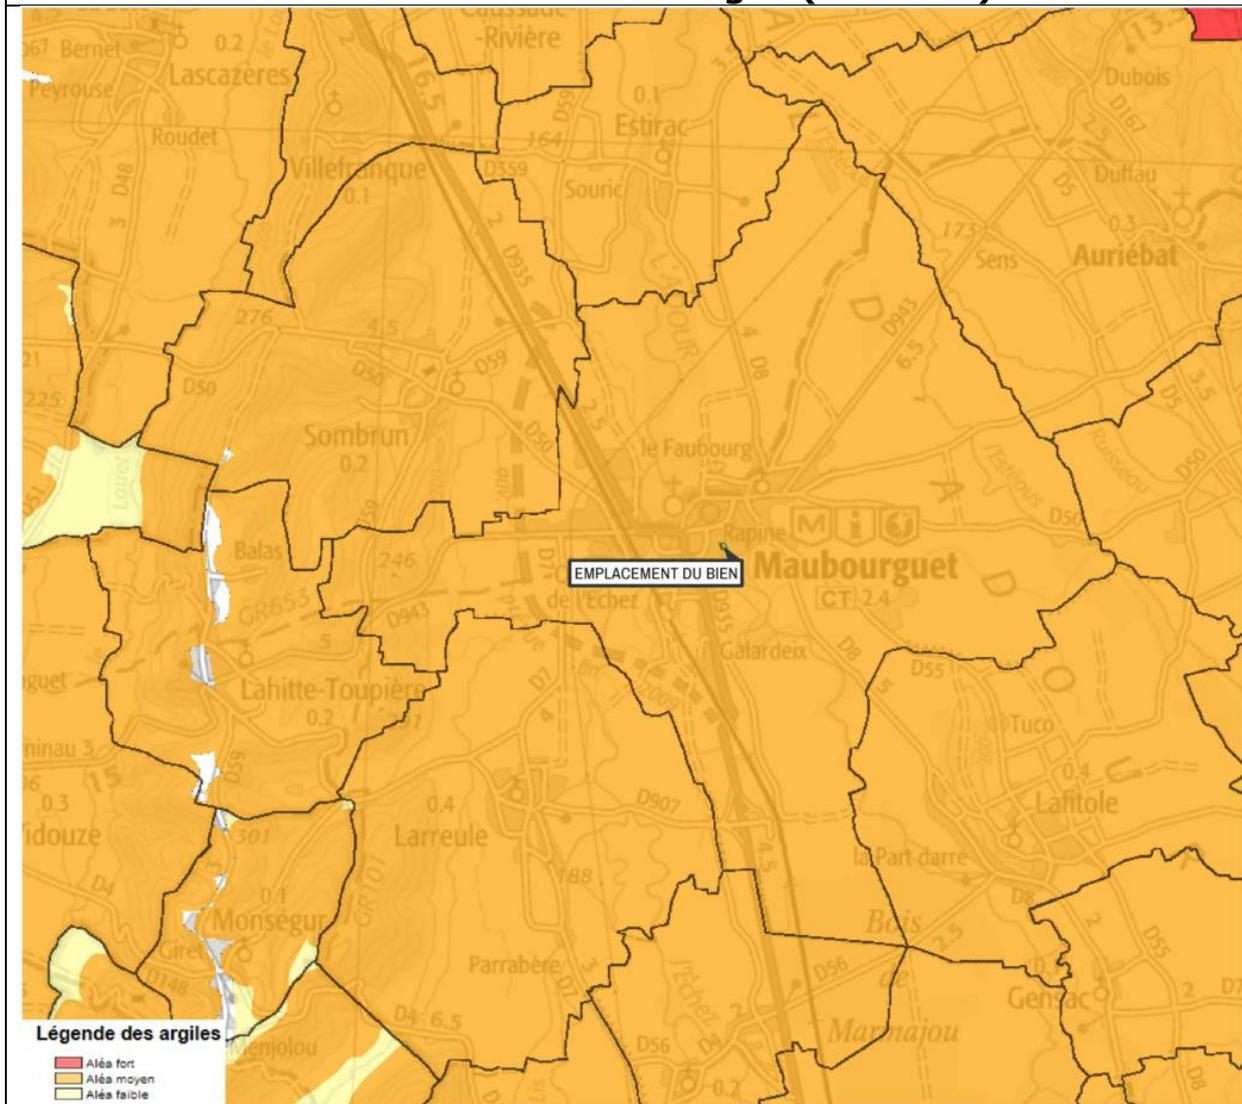
Mouvement de terrain Argile (Loi ELAN) - Plan de prévention Informatif - Immeuble exposé
