Dossier Technique Immobilier

Numéro de dossier : 2019/11/02-02089D
Date du repérage : 31/10/2019

Adresse : **19 RUE DU PIC DU MIDI**

Rapport de mission de repérage des matériaux et produits contenant de l'amiante pour l'établissement du constat établi à l'occasion de la vente d'un immeuble bâti (listes A et B de l'annexe 13-9 du Code de la Santé publique)

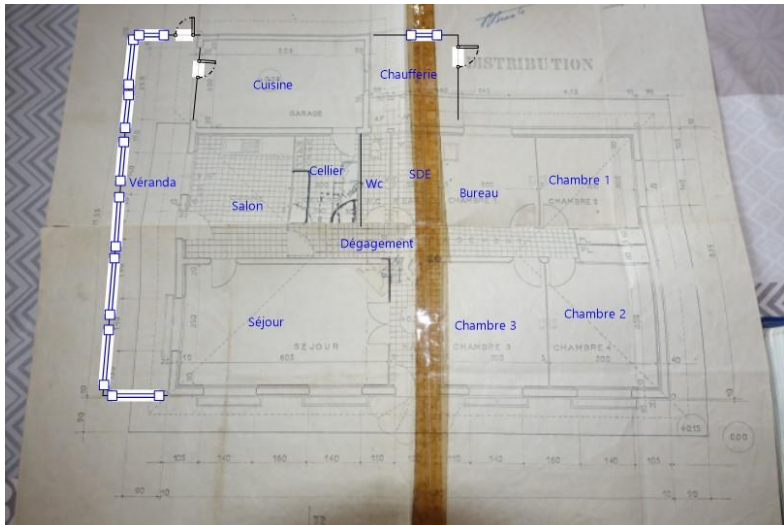
7.1 - Annexe - Schéma de repérage

ZPSO-001 - Plaques ondulées fibro-ciment
Présence d'amiante
Score EP

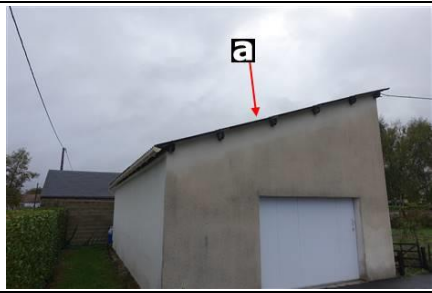
Photo n° PhA001
 Localisation : Rez de chaussée - Garage, pièce
 Ouvrage : Plaques ondulées
 Partie d'ouvrage : Plaques en fibres-ciment
 Description : Plaques ondulées fibro-ciment
 Localisation sur croquis : ZPSO-001

Localisation	Identifiant + Description	Conclusion (justification)	Etat de conservation** et préconisations*	Photo
Rez de chaussée - Garage, pièce	Identifiant: ZPSO-001 Description: Plaques ondulées fibro-ciment Liste selon annexe.13-9 du CSP : B	Présence d'amiante (sur jugement de l'opérateur)	Matériau non dégradé Résultat EP** Préconisation : Il est recommandé de réaliser une évaluation périodique. Recommandation : Voir les Mesures d'ordre général - Obligations réglementaires

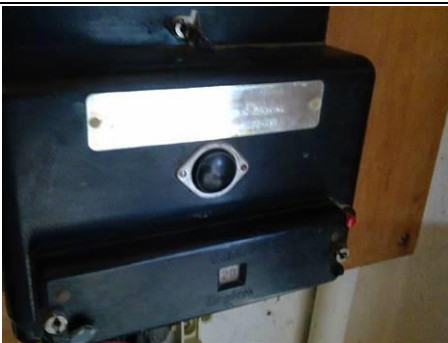
Photo PhEle001

Libellé de l'anomalie : B2.3.1 b Le (les) dispositif(s) de protection différentielle ne comporte (ne comportent) aucune indication sur son (leur) courant différentiel résiduel assigné (sensibilité).

Remarques : Absence d'indication sur le ou les appareils du courant différentiel assigné (sensibilité) ; Faire intervenir un électricien qualifié afin de vérifier et d'indiquer la sensibilité sur le ou les appareils concernés

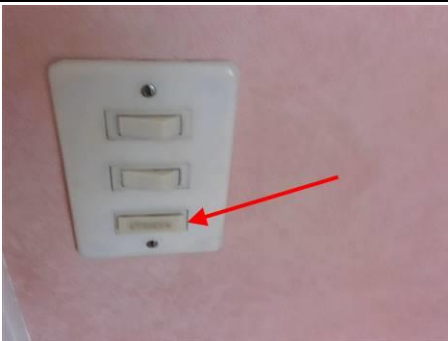
Photo PhEle002

Libellé de l'anomalie : B4.3 b Le type d'au moins un fusible ou un disjoncteur n'est plus autorisé (fusible à tabatière, à broches rechargeables, coupe-circuit à fusible de type industriel, disjoncteur réglable en courant protégeant des circuits terminaux).

Remarques : Présence de fusible(s) de type à broche(s) rechargeable(s) ; Faire intervenir un électricien qualifié afin de remplacer le(s) fusible(s) de type à broche(s) rechargeable(s) par des protections autorisées

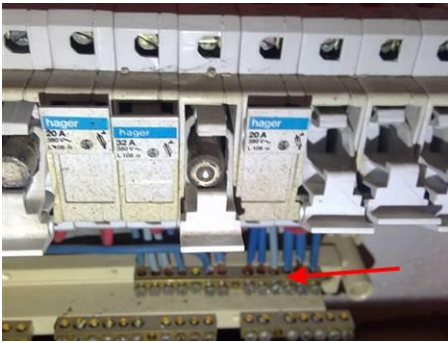
Photo PhEle003

Libellé de l'anomalie : B4.3 c Plusieurs circuits disposent d'un conducteur neutre commun dont les conducteurs ne sont pas correctement protégés contre les surintensités.

Remarques : Présence de conducteur(s) neutre(s) commun(s) à plusieurs circuits avec des conducteurs de phase non regroupés sous la même protection contre les surintensités ; Faire intervenir un électricien qualifié afin de regrouper les conducteurs de phase sous une même protection ou de supprimer le(s) conducteur(s) neutre(s) commun(s)

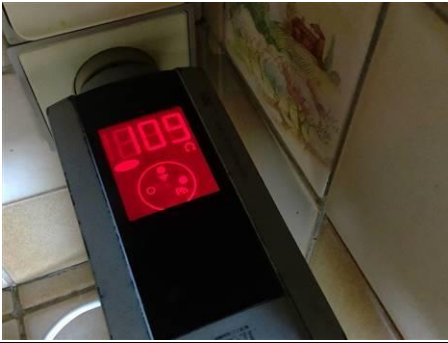
Photo PhEle004

Libellé de l'anomalie : B3.3.1 d La valeur de la résistance de la prise de terre n'est pas adaptée au courant différentiel résiduel (sensibilité) du ou des dispositifs différentiels protégeant l'ensemble de l'installation électrique.
