Résumé de l'expertise n° 15/M/7538/JMB

Adresse : **96 rue Maréchal Foch**

Commune : **65310 LALOUBÈRE**

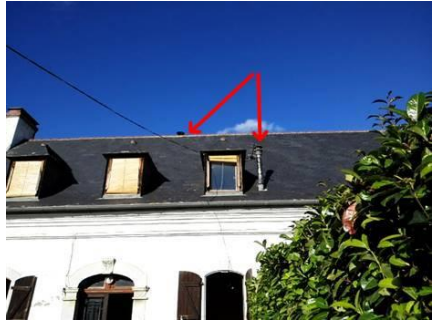
<p>Photo n° PhA001 Localisation : Toiture Ouvrage : 6. Conduits, canalisations et accessoires intérieurs et extérieurs - Conduits de vapeur, fumée, échappement Partie d'ouvrage : Conduit Description : Conduit et mitres en fibrociment</p>
--	---

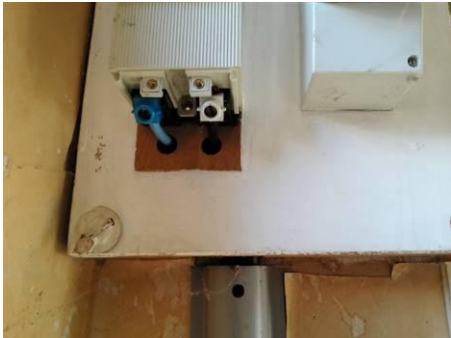
<p>Photo PhEle001 Libellé de l'anomalie : B1.3 Il existe plusieurs conducteurs dans une même borne du dispositif assurant la coupure d'urgence.</p>

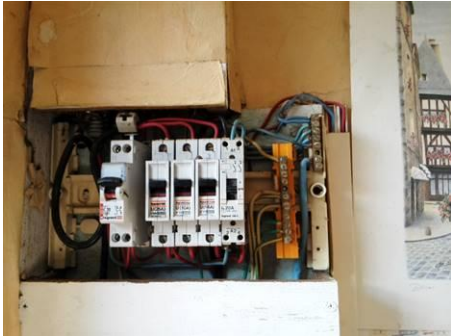
<p>Photo PhEle002 Libellé de l'information complémentaire : B1.1 a L'ensemble de l'installation électrique n'est pas protégé par un dispositif différentiel à haute sensibilité ≤ 30 mA. Commentaire : Absence de Dispositif Différentiel à Haute Sensibilité (DDHS) 30 mA; Faire intervenir un électricien qualifié afin d'installer un ou plusieurs DDHS 30 mA</p>

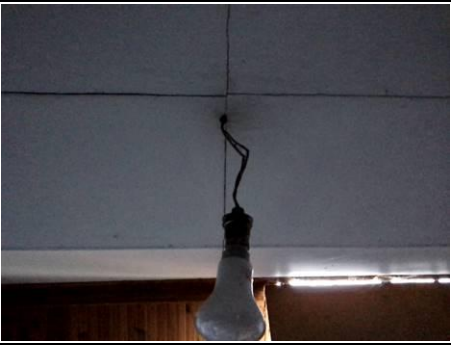
<p>Photo PhEle007 Libellé de l'anomalie : B3.3.6 a Des circuits ne comportent pas de conducteur de protection relié à la terre. Commentaire : Présence de circuits électriques non équipés de conducteurs de protection; Faire intervenir un électricien qualifié afin d'installer des conducteurs de protection sur les circuits qui n'en sont pas équipés</p>

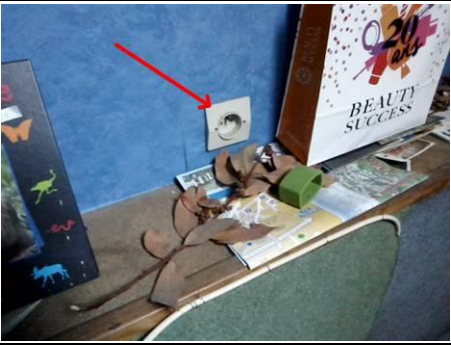
<p>Photo PhEle007 Libellé de l'anomalie : B3.3.6 a Des circuits ne comportent pas de conducteur de protection relié à la terre. Commentaire : Présence de circuits électriques non équipés de conducteurs de protection; Faire intervenir un électricien qualifié afin d'installer des conducteurs de protection sur les circuits qui n'en sont pas équipés</p>

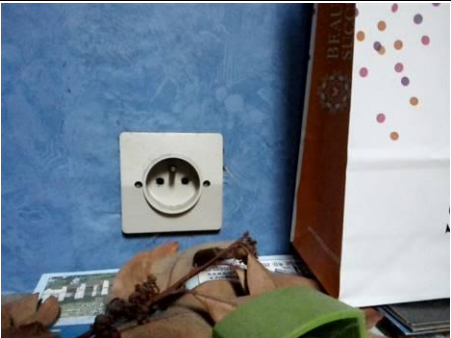
<p>Photo PhEle008 Libellé de l'information complémentaire : B11 b L'ensemble des socles de prise de courant n'est pas de type à obturateur. Commentaire : Présence de socles de prises non équipés d'obturateur; Faire intervenir un électricien qualifié afin de remplacer les socles de prises non équipés d'obturateur par des socles de prises à obturateur</p>

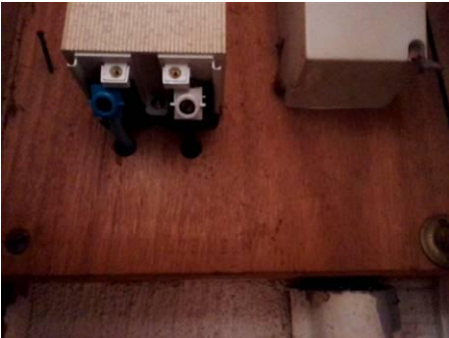
<p>Photo PhEle001 Libellé de l'anomalie : B1.3 Il existe plusieurs conducteurs dans une même borne du dispositif assurant la coupure d'urgence.</p>

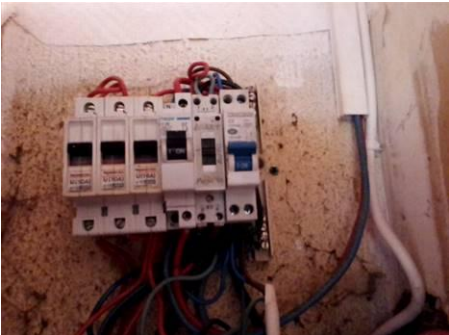
<p>Photo PhEle002 Libellé de l'information complémentaire : B11 a L'ensemble de l'installation électrique n'est pas protégé par un dispositif différentiel à haute sensibilité ≤ 30 mA. Commentaire : Absence de Dispositif Différentiel à Haute Sensibilité (DDHS) 30 mA; Faire intervenir un électricien qualifié afin d'installer un ou plusieurs DDHS 30 mA</p>

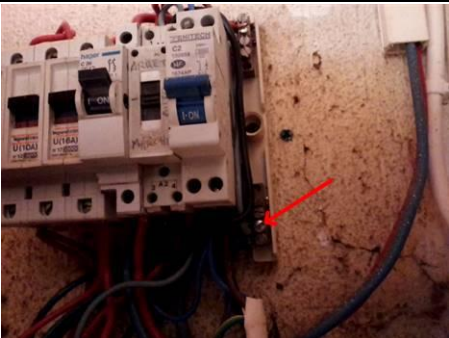
<p>Photo PhEle003 Libellé de l'anomalie : B4.3 c Plusieurs circuits disposent d'un conducteur neutre commun dont les conducteurs ne sont pas correctement protégés contre les surintensités. Commentaire : Présence de conducteur(s) neutre(s) commun(s) à plusieurs circuits avec des conducteurs de phase non regroupés sous la même protection contre les surintensités; Faire intervenir un électricien qualifié afin de regrouper les conducteurs de phase sous une même protection ou de supprimer le(s) conducteur(s) neutre(s) commun(s)</p>

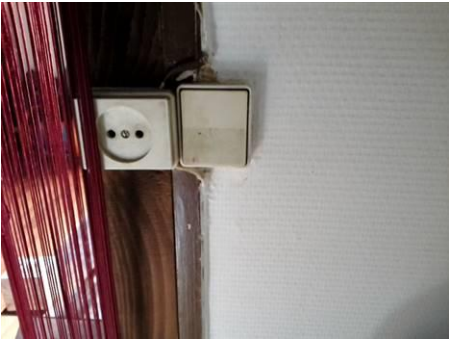
<p>Photo PhEle004 Libellé de l'anomalie : B3.3.6 a Des circuits ne comportent pas de conducteur de protection relié à la terre. Commentaire : Absence de conducteurs de protection; Faire intervenir un électricien qualifié afin d'installer des conducteurs de protection</p>

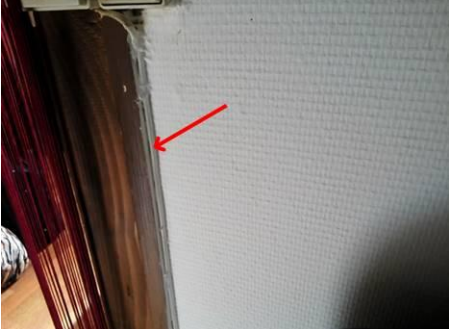
<p>Photo PhEle005 Libellé de l'anomalie : B7.3 c1 Des conducteurs isolés ne sont pas placés dans des conduits, goulottes ou plinthes en matière isolante jusqu'à leur pénétration dans le matériel électrique qu'ils alimentent. Commentaire : Présence de conducteurs électriques non protégés mécaniquement; Faire intervenir un électricien qualifié afin d'installer des protections mécaniques sur les conducteurs non protégés</p>

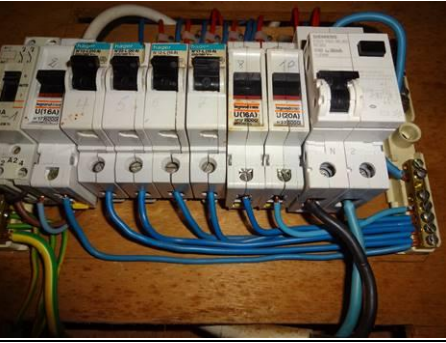
<p>Photo PhEle001 Libellé de l'anomalie : B4.3 a2 Un ou plusieurs dispositifs de protection contre les surintensités n'est (ne sont) pas placé(s) sur les conducteurs de phase. Commentaire : Présence de dispositif(s) de protection contre les surintensités placés sur des conducteurs de neutre; Faire intervenir un électricien qualifié afin de déplacer les protections vers les conducteurs de phase</p>

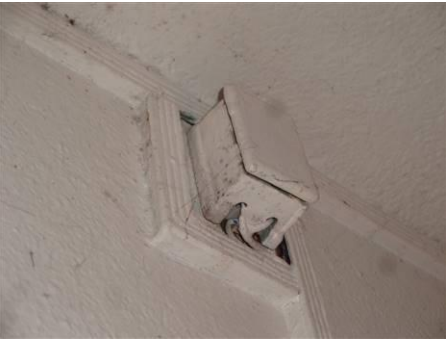
<p>Photo PhEle002 Libellé de l'anomalie : B4.3 b Le type des fusibles n'est plus autorisé (fusible à tabatière, à broches rechargeables, coupe-circuit à fusible de type industriel, disjoncteur réglable en courant protégeant des circuits terminaux). Commentaire : Présence de fusible(s) de type à tabatière; Faire intervenir un électricien qualifié afin de remplacer le(s) fusible(s) de type à tabatière par des protections autorisées</p>

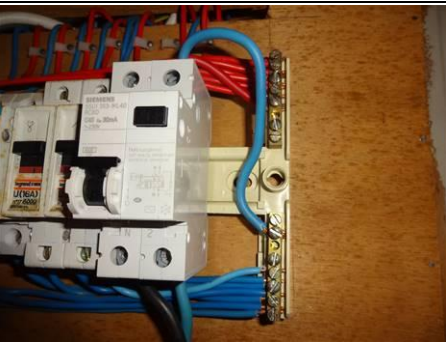
<p>Photo PhEle003 Libellé de l'anomalie : B4.3 c Plusieurs circuits disposent d'un conducteur neutre commun dont les conducteurs ne sont pas correctement protégés contre les surintensités. Commentaire : Présence de conducteur(s) neutre(s) commun(s) à plusieurs circuits avec des conducteurs de phase non regroupés sous la même protection contre les surintensités; Faire intervenir un électricien qualifié afin de regrouper les conducteurs de phase sous une même protection ou de supprimer le(s) conducteur(s) neutre</p>

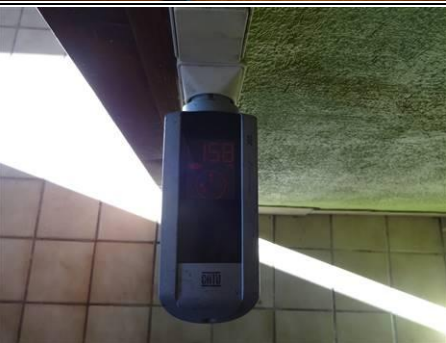
<p>Photo PhEle004 Libellé de l'anomalie : B3.3.1 d La valeur de la résistance de la prise de terre n'est pas adaptée au courant différentiel résiduel (sensibilité) du ou des dispositifs différentiels protégeant l'ensemble de l'installation électrique. Commentaire : Valeur de la résistance de la prise de terre inadaptée au(x) dispositif(s) différentiel(s); Faire intervenir un électricien qualifié afin d'adapter la prise de terre au(x) dispositif(s) différentiel</p>

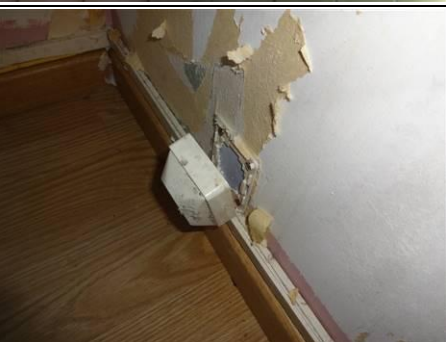
<p>Photo PhEle005 Libellé de l'anomalie : B7.3 a Des enveloppes de matériels sont manquantes ou détériorées. Commentaire : Présence de matériel électrique en place dont l'enveloppe présente des détériorations; Faire intervenir un électricien qualifié afin de remplacer les matériels présentant des détériorations</p>

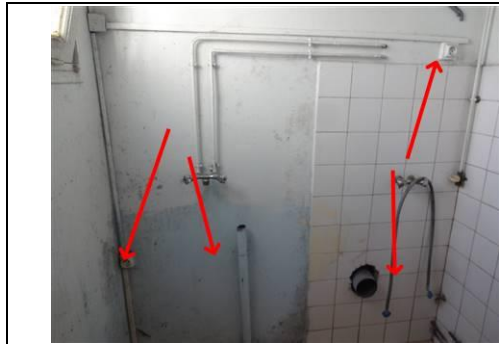
Photo PhEle011

Libellé de l'anomalie : B6.3.1 a Local contenant une baignoire ou une douche : l'installation électrique répondant aux prescriptions particulières appliquées à ce local (adéquation entre l'emplacement où est installé le matériel électrique et les caractéristiques de ce dernier – respect des règles de protection contre les chocs électriques liées aux zones).

Commentaire : Présence de matériel électrique inadapté placé en zone 1 d'un local contenant une douche ou une baignoire; Faire intervenir un électricien qualifié afin de supprimer le matériel électrique inadapté ou le remplacer par du matériel adapté

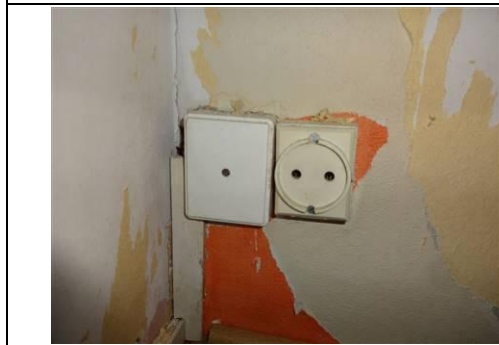
Photo PhEle012

Libellé de l'anomalie : B3.3.6 a Des circuits ne comportent pas de conducteur de protection relié à la terre.

Commentaire : Présence de circuits électriques non équipés de conducteurs de protection; Faire intervenir un électricien qualifié afin d'installer des conducteurs de protection sur les circuits qui n'en sont pas équipés
Recommandation : Défaut compensé

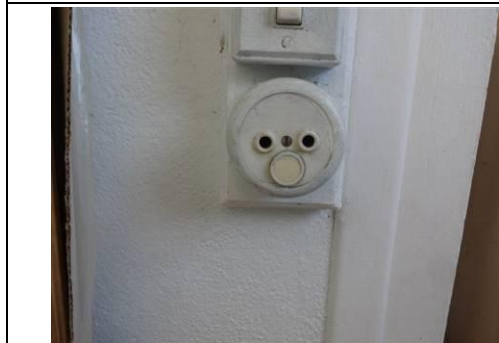
Photo PhEle013

Libellé de l'information complémentaire : B11 b L'ensemble des socles de prise de courant n'est pas de type à obturateur.

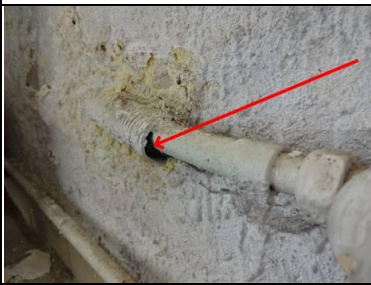
Points de contrôle ⁽³⁾ (selon la norme)	Anomalies observées (A1 ⁽⁴⁾ , A2 ⁽⁵⁾ , DGI ⁽⁶⁾ , 32c ⁽⁷⁾)	Libellé des anomalies et recommandations	Photos
C.2 - 5 Tuyauteries fixes - Espace annulaire	A1	L'espace annulaire de la canalisation de gaz à la pénétration dans l'habitation n'est pas obturé. Remarques : L'espace annulaire n'est pas obturé ; Faire intervenir un installateur gaz qualifié afin de l'obturer correctement

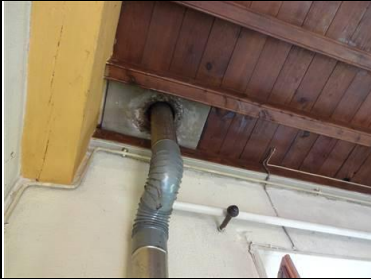
C.24 - 29d7 Appareil raccordé - Etat du conduit de raccordement	A2	Le tubage du conduit de fumée est raccordé directement sur l'appareil. (Chaudière AUER Absence de plaque signalitique) Remarques : (Rez de chaussée - Salon) Risque(s) constaté(s) : Risque d'intoxication à cause de l'absence totale ou partielle d'évacuation des produits de combustion

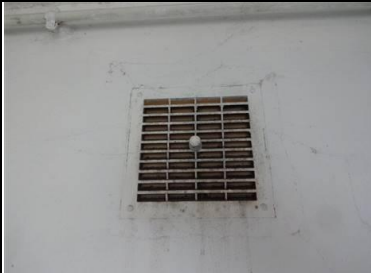
C.15 - 20.4 Ventilation du local - Sortie d'air	A1	Le dispositif de la sortie d'air du local équipé ou prévu pour un appareil d'utilisation est obturable. (Cuisinière Robinet en attente Robinet en attente) Remarques : (Rez de chaussée - Salle d'eau) Présence d'une sortie d'air obturable ; Remplacer la sortie d'air obturable par une sortie d'air non obturable

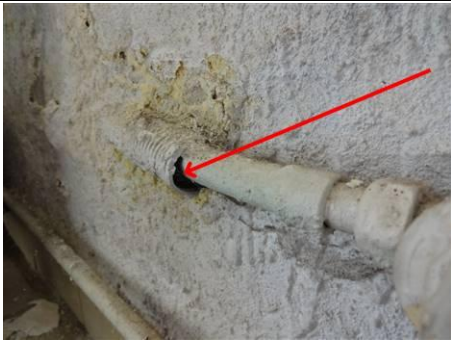
Photo n° PhGaz001
5 : l'espace annulaire de la canalisation de gaz à la pénétration dans l'habitation n'est pas obturé. L'espace annulaire n'est pas obturé; Faire intervenir un installateur gaz qualifié afin de l'obturer correctement

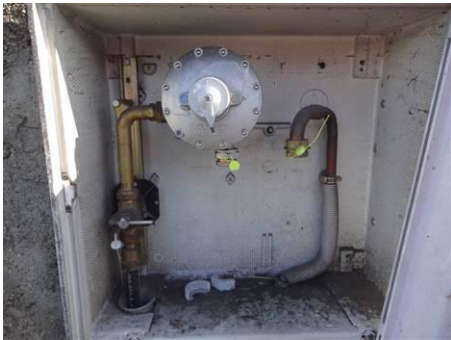
Photo n° PhGaz002
Absence de compteur

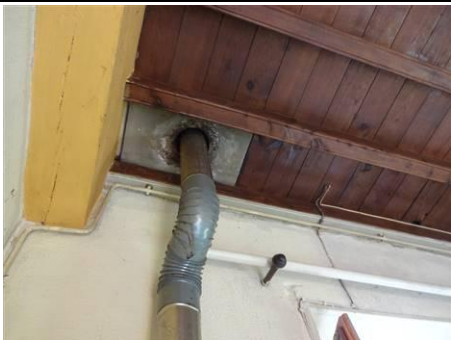
Photo n° PhGaz005
29d7 : Le tubage du conduit de fumée est raccordé directement sur l'appareil.
(Rez de chaussée - Salon)

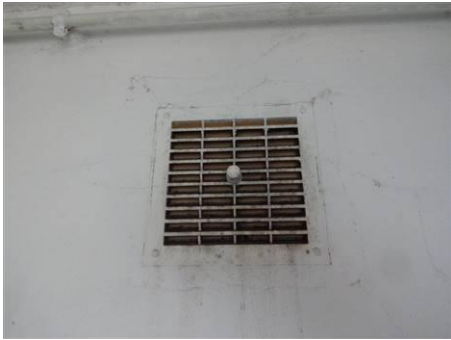
Photo n° PhGaz007
20.4 : Le dispositif de la sortie d'air du local équipé ou prévu pour un appareil d'utilisation est obturable. (Rez de chaussée - Salle d'eau)
Présence d'une sortie d'air obturable; Remplacer la sortie d'air obturable par une sortie d'air non obturable
