## NOTE DE SYNTHÈSE – DOSSIER DE DIAGNOSTIC TECHNIQUE

**RAPPORT N° 6351 DAT 1437**

Type de bien : <b>Maison ancien presbytère</b>	Section cadastrale : <b>A – 112</b>
Nombre de pièces : <b>7</b>	Bâti : <b>OUI</b>
Adresse : <b>4 chemin du Canal 65320 GAYAN</b>	Mitoyenneté : <b>NON</b>
Propriétaire : <b>Monsieur DAT Brice</b>	Date du permis de construire : <b>Avant 1949</b>
	Date de construction : <b>Avant 1949</b>

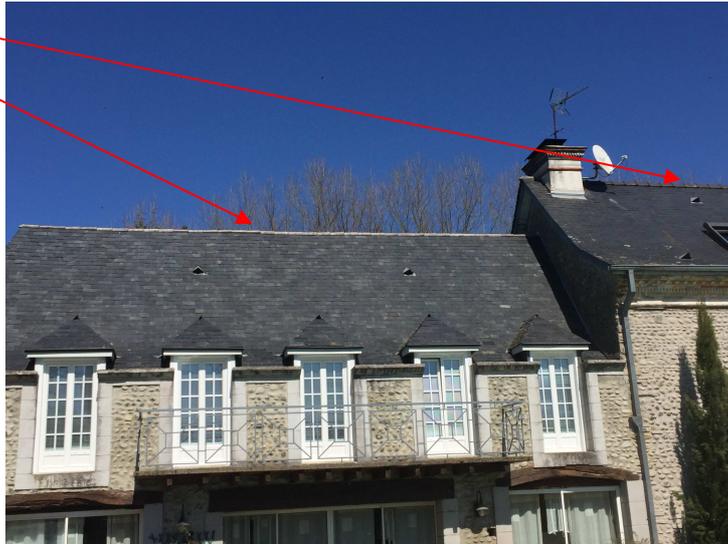
**ANNEXE 1 – FICHE D'IDENTIFICATION ET DE COTATION**

N° Local	Local	Etage	Elément	Zone	Matériau / Produit	Méthode	Etat de dégradation	Photo
19	Extérieurs	Ext	Ouvrage de faïtage	toit	tuiles de faïtage en fibrociment	Jugement personnel	Matériau non dégradé

<b>PRELEVEMENT : Sans objet</b>		
<b>Nom du client</b>	<b>Numéro de dossier</b>	<b>Pièce ou local</b>
DAT	DAT 1437 16.03.17	Extérieurs
<b>Matériau</b>	<b>Date de prélèvement</b>	<b>Nom de l'opérateur</b>
tuiles de faîtage en fibrociment	16/03/2017	Julien CASSOU
<b>Localisation</b>		<b>Résultat</b>
Ouvrage de faîtage - toit		Présence d'amiante
<b>Résultat de la grille d'évaluation</b>		
Evaluation périodique		
<b>Emplacement</b>		
Plaques de faîtage en fibrociment

N° Local	Local / Partie d'immeuble	Etage	Elément	Zone	Matériau / Produit	Hors champ d'investigation*	Présence	Critère de décision	Etat de dégradation	Obligation / Préconisation
19	Extérieurs	Ext	Ouvrage de faitage	toit	tuiles de faitage en fibrociment		A	Jugement personnel	MND	EP
