Résumé de l'expertise n° 19/M/14053/BMA

Adresse : **1 Impasse des Corneilles**

Commune : **65390 ANDREST**

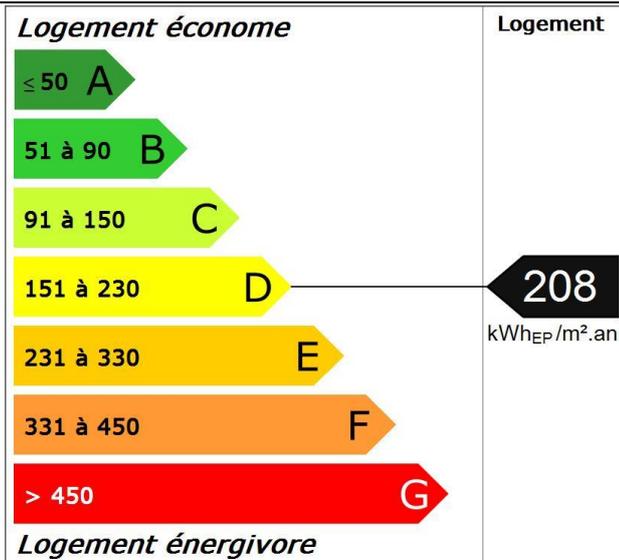
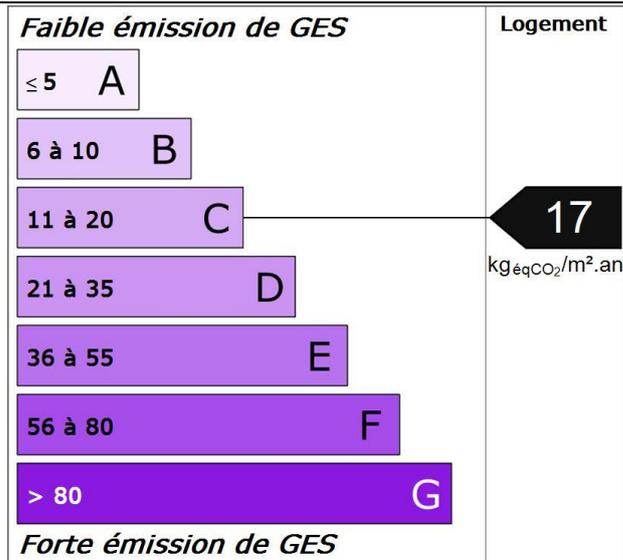
Consommation conventionnelle : 208 kWh_{EP}/m².an
sur la base d'estimations à l'immeuble / au logement

Estimation des émissions : 17 kg_{éqCO₂}/m².an

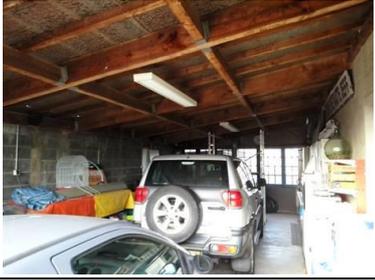
Localisation	Description	Photo
Rez de chaussée - Abris	Sol Béton Mur Parpaings Plafond Tuiles Fenêtre Fenêtre(s) en bois

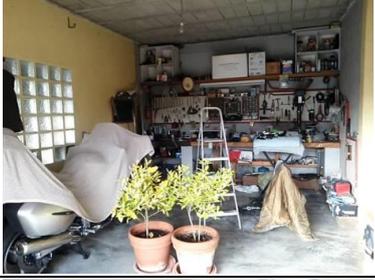
Rez de chaussée - Garage	Sol Béton Mur Crépi, parpaings Plafond Hourdis béton Fenêtre Briques de verre Porte Porte(s) en bois

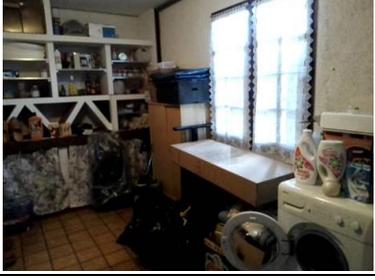
Rez de chaussée - Buanderie	Sol Béton, carrelage Mur Crépi, parpaings Plafond Peinture, plâtre Fenêtre Fenêtre(s) en bois Porte Porte(s) en bois Remarque : Le revêtement de sol est collé

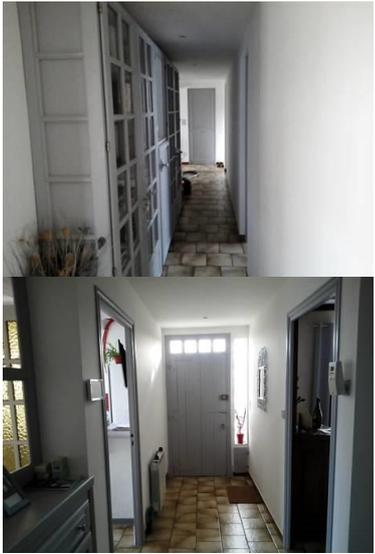
Localisation	Description	Photo
Rez de chaussée - Entrée / Couloir	<p>Sol Béton, carrelage Mur Briques, enduit peint, parpaings Plafond Peinture, plâtre Porte Porte(s) en bois Plinthe Plinthes en carrelage Remarque : Le revêtement de sol est collé</p>

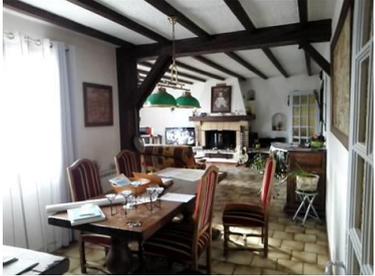
Rez de chaussée - Salon-séjour	<p>Sol Béton, carrelage Mur Briques, enduit peint, papier peint, parpaings Plafond Peinture, plâtre, poutres apparentes Fenêtre Fenêtre(s) en bois Porte Porte(s) en bois Plinthe Plinthes en carrelage Remarque : Le revêtement de sol est collé</p>

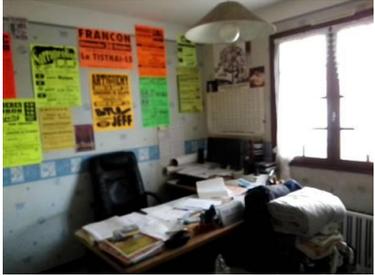
Rez de chaussée - Chambre 1	<p>Sol Béton, revêtement plastique (lino) Mur Briques, papier peint, parpaings Plafond Peinture, plâtre Fenêtre Fenêtre(s) en bois Porte Porte(s) en bois Plinthe Plinthes en bois Remarque : Le revêtement de sol est collé</p>

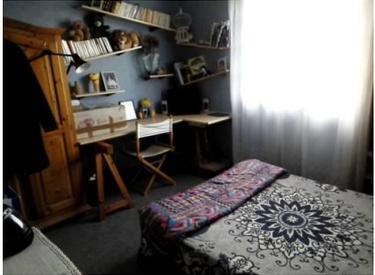
Rez de chaussée - Chambre 2	<p>Sol Béton, revêtement plastique (lino) Mur Briques, papier peint, parpaings Plafond Peinture, plâtre Fenêtre Fenêtre(s) en bois Porte Porte(s) en bois Plinthe Plinthes en bois Remarque : Le revêtement de sol est collé</p>

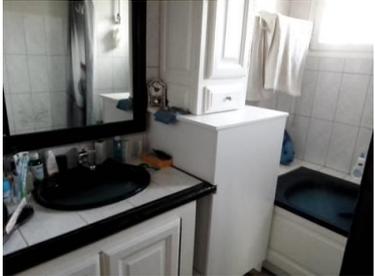
Rez de chaussée - Salle de bain	<p>Sol Béton, carrelage Mur Briques, faïence, lambris pvc, parpaings Plafond Lambris bois Fenêtre Fenêtre(s) en bois Porte Porte(s) en bois Remarque : Le revêtement de sol est collé</p>

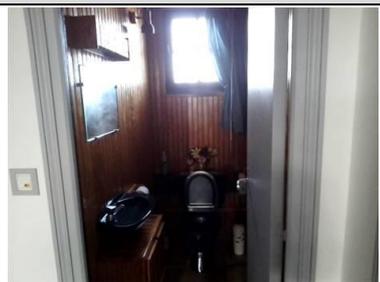
Localisation	Description	Photo
Rez de chaussée - Wc	<p>Sol Béton, carrelage Mur Briques, lambris bois, parpaings Plafond Lambris bois Fenêtre Fenêtre(s) en bois Porte Porte(s) en bois Plinthe Plinthes en carrelage Remarque : Le revêtement de sol est collé</p>

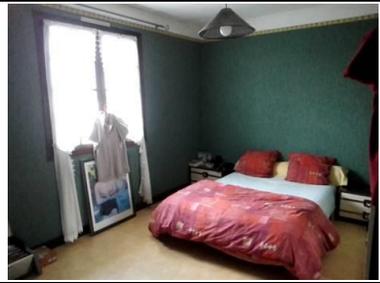
Rez de chaussée - Chambre 3	<p>Sol Béton, revêtement plastique (lino) Mur Briques, lambris bois, papier peint, parpaings Plafond Peinture, plâtre Fenêtre Fenêtre(s) en bois Porte Porte(s) en bois Plinthe Plinthes en bois Remarque : Le revêtement de sol est collé</p>

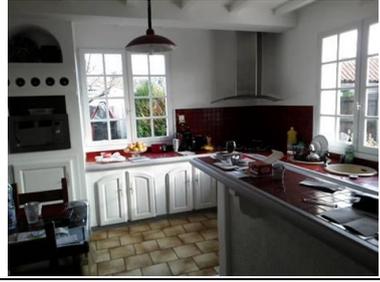
Rez de chaussée - Cuisine	<p>Sol Béton, carrelage Mur Briques, enduit peint, faïence, parpaings Plafond Peinture, plâtre, poutres apparentes Fenêtre Fenêtre(s) en bois Porte Porte(s) en bois Plinthe Plinthes en carrelage Remarque : Le revêtement de sol est collé</p>

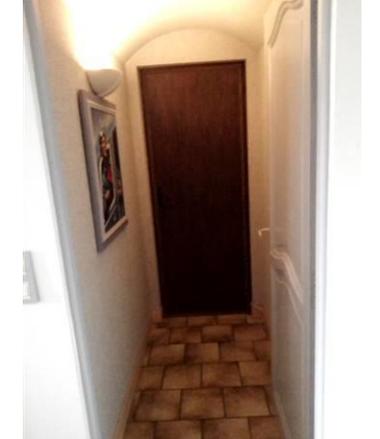
Rez de chaussée - Dégagement	<p>Sol Béton, carrelage Mur Papier peint, placoplâtre Plafond Papier peint, placoplâtre Fenêtre Fenêtre(s) en bois Porte Porte(s) en bois Plinthe Plinthes en bois Remarque : Le revêtement de sol est collé</p>

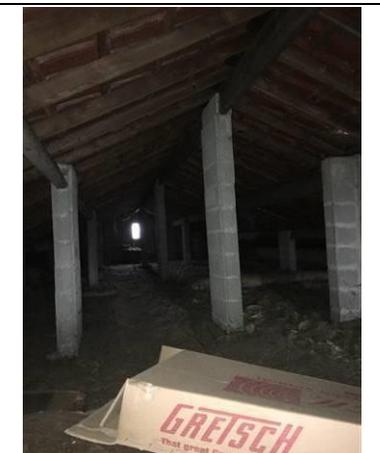
Combles - Combles d'habitation	<p>Sol Béton, laine de verre Mur Parpaings Plafond Tuiles, charpente bois Fenêtre Fenêtre(s) en bois Porte Porte(s) en bois</p>

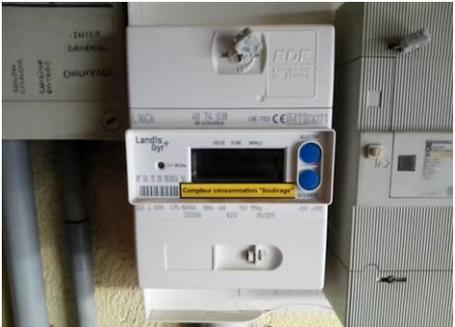
<p>Photo du Compteur électrique</p>

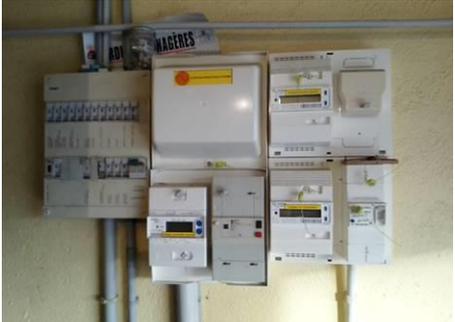
<p>Photo du Compteur électrique</p>

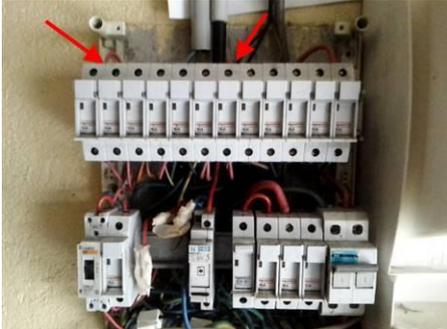
<p>Photo PhEle001 Libellé de l'anomalie : B4.3 f3 A l'intérieur du tableau, la section d'au moins un conducteur alimentant les dispositifs de protection n'est pas adaptée au courant de réglage du disjoncteur de branchement. Remarques : La section des conducteurs de pontage est inadaptée au courant de réglage du disjoncteur de branchement ; Faire intervenir un électricien qualifié afin de remplacer les conducteurs de pontage du tableau par des conducteurs de section adaptée</p>

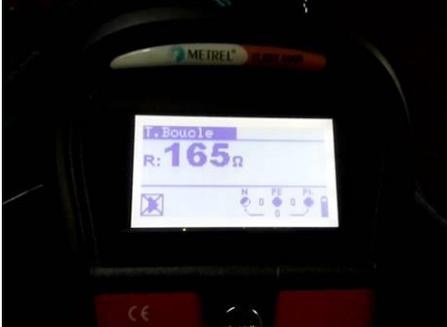
<p>Photo PhEle002 Libellé de l'anomalie : B3.3.1 d La valeur de la résistance de la prise de terre n'est pas adaptée au courant différentiel résiduel (sensibilité) du ou des dispositifs différentiels protégeant l'ensemble de l'installation électrique. Remarques : Valeur de la résistance de la prise de terre inadaptée au(x) dispositif(s) différentiel(s) ; Faire intervenir un électricien qualifié afin d'adapter la prise de terre au(x) dispositif(s) différentiel(s)</p>

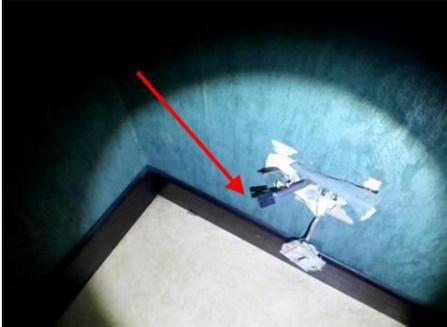
<p>Photo PhEle003 Libellé de l'anomalie : B7.3 a L'Enveloppe d'au moins un matériel est manquante ou détériorée. Remarques : Présence de matériel électrique en place dont l'enveloppe présente des détériorations ; Faire intervenir un électricien qualifié afin de remplacer les matériels présentant des détériorations</p>

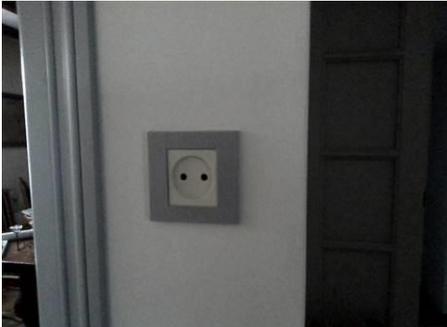
<p>Photo PhEle004 Libellé de l'anomalie : B3.3.6 a1 Au moins un socle de prise de courant ne comporte pas de broche de terre. Remarques : Présence de prises électriques non équipées de conducteurs de protection ; Faire intervenir un électricien qualifié afin d'installer des conducteurs de protection sur les circuits qui n'en sont pas équipés</p>

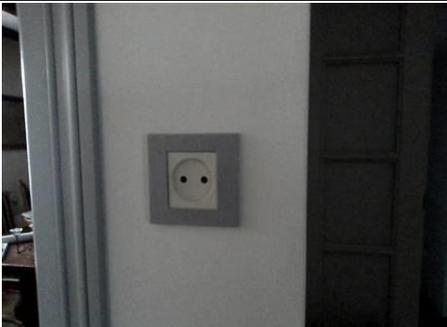
<p>Photo PhEle005 Libellé de l'information complémentaire : B11 b2 Au moins un socle de prise de courant n'est pas de type à obturateur Remarques : Présence de socles de prises non équipés d'obturateur ; Faire intervenir un électricien qualifié afin de remplacer les socles de prises non équipés d'obturateur par des socles de prises à obturateur</p>

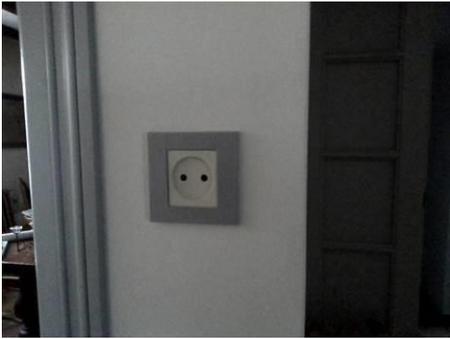
Photo PhEle006

Libellé de l'information complémentaire : B11 c2 Au moins un socle de prise de courant ne possède pas un puits de 15 mm.
