Dossier N° 2020-03-01394

Dossier de Diagnostic Technique

Vente

Rue Laborde
65130 LABASTIDE

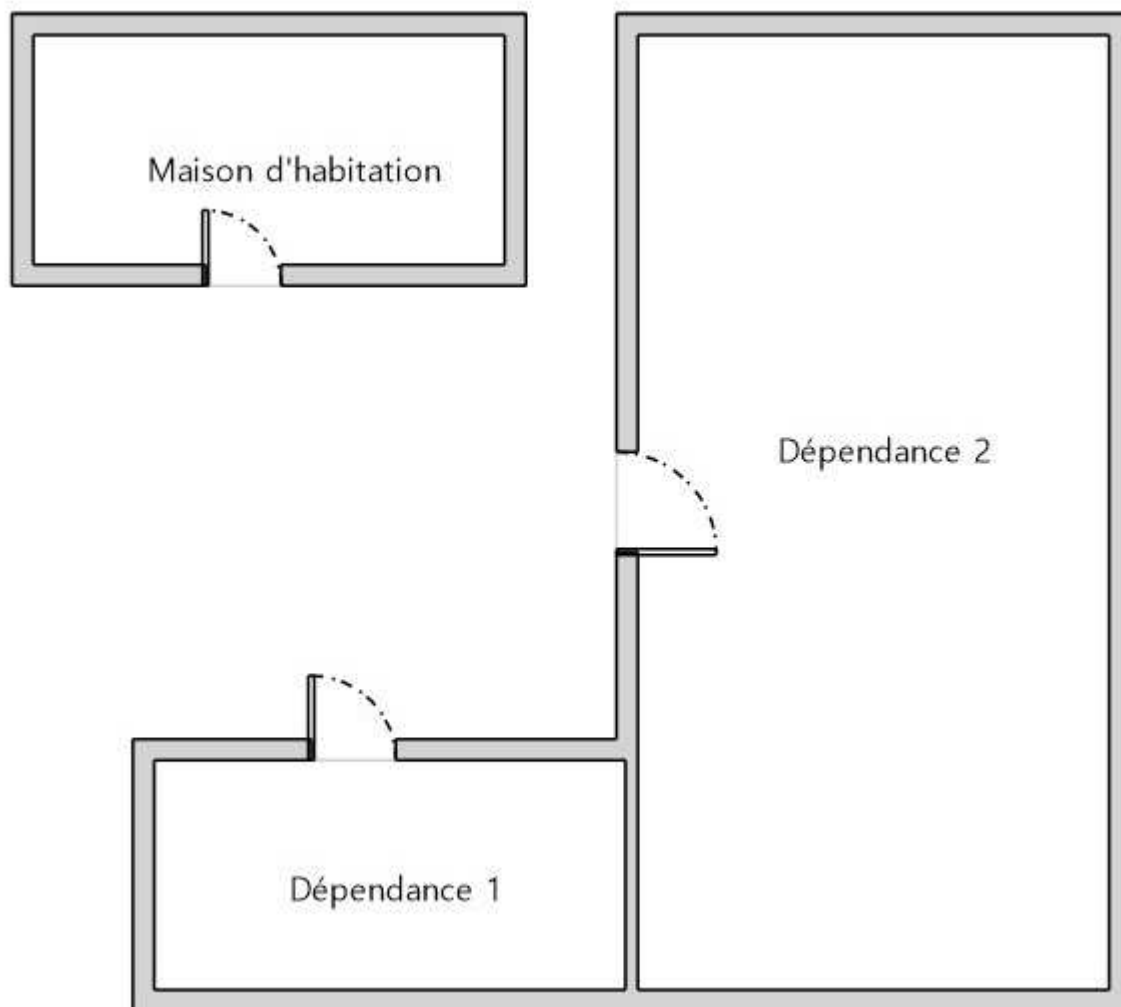
PLANCHE DE REPERAGE USUEL			<i>Adresse de l'immeuble:</i>	Rue Laborde 65130 LABASTIDE
<i>N° dossier:</i> 2020-03-01394				
<i>N° planche:</i> 3/3	<i>Version:</i> 1	<i>Type:</i> Croquis		
<i>Origine du plan:</i> Cabinet de diagnostic			<i>Bâtiment – Niveau:</i>	Dépendance 1 - Rez de chaussée

Dégradation du bâti : **Plancher ou plafond menaçant de s'effondrer ou en tout ou partie effondré**

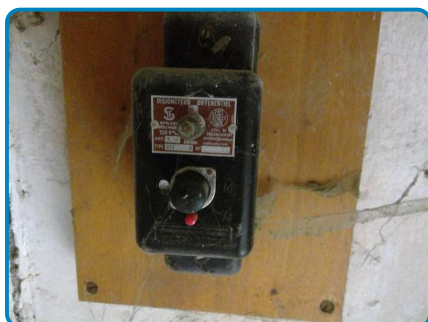
Anomalie B.3.3.6 a3 sur Install. n°1

N° ARTICLE ⁽¹⁾⁽²⁾	Libellé et localisation (*) des anomalies / Mesures compensatoires ⁽³⁾	Photo
B.3.3.2 a	Il n'existe pas de conducteur de terre. <u>Localisation</u> : Prise de terre <u>Précision</u> : Absence de prise de terre.	
B.3.3.4 a	La connexion à la liaison équipotentielle principale d'au moins une canalisation métallique de gaz, d'eau, de chauffage central de conditionnement d'air, ou d'un élément conducteur de la structure porteuse du bâtiment n'est pas assurée (résistance de continuité > 2 Ω). <u>Localisation</u> : Prise de terre <u>Précision</u> : Absence de prise de terre.	
B.3.3.6 a3	Au moins un circuit (n'alimentant pas des socles de prises de courant) n'est pas relié à la terre.

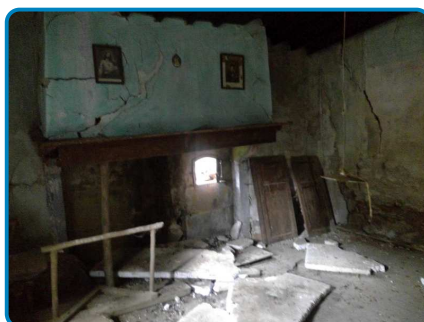
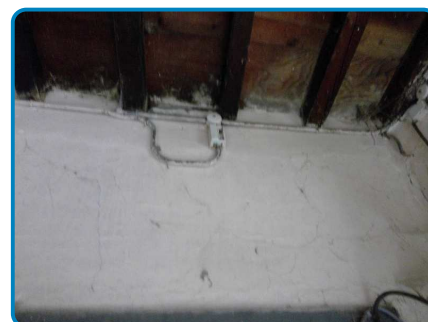
Anomalie B.7.3 a sur Install. n°1

B.7.3 b	L'isolant d'au moins un conducteur est dégradé.	
B.7.3 d	L'installation électrique comporte au moins une connexion avec une partie active nue sous tension accessible.	
B.7.3 e	L'installation électrique comporte au moins un dispositif de protection avec une partie active nue sous tension accessible. <u>Précision</u> : Fusible(s) à tabatière
