**- RAPPORT DE VISITE -**

Vérification périodique de fonctionnement et d'entretien d'une installation d'assainissement non collectif dont la charge brute de pollution organique est inférieure ou égale à 1,2kg/j de DBO<sub>5</sub> ou supérieure à 1,2kg/j de DBO<sub>5</sub>

**VENT 239 2020 712C**

Lieu-dit **FROMAGERIE**  
Adresse **Voie communale n°4 « Chemin du Château »**

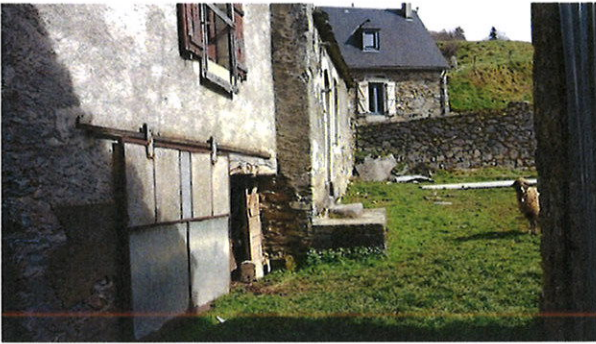
Remarque(s) : Absence de pièces d'eau dans les habitations / Maisons inhabitées.

Vue sur la première habitation

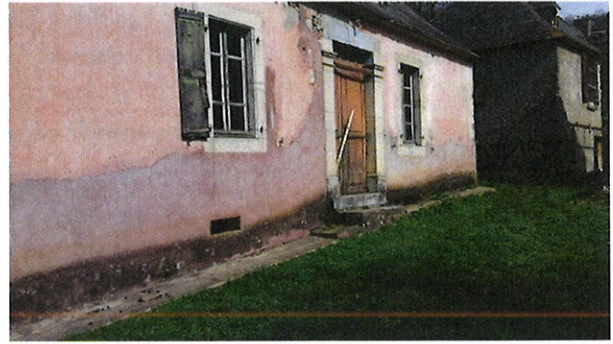
Vue sur la seconde habitation

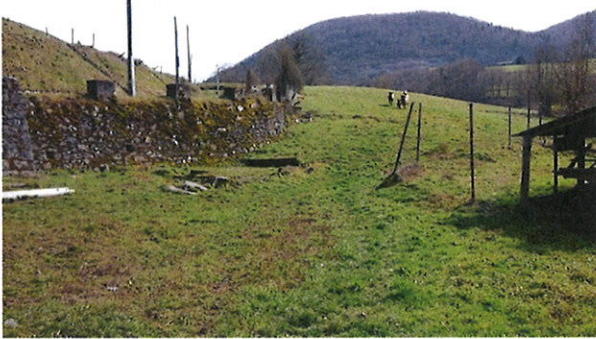
| • Contrainte de topographie | Oui : Terrain présentant une pente naturelle pouvant être supérieur à 10% |

Vue sur le terrain (pente > 10 %)

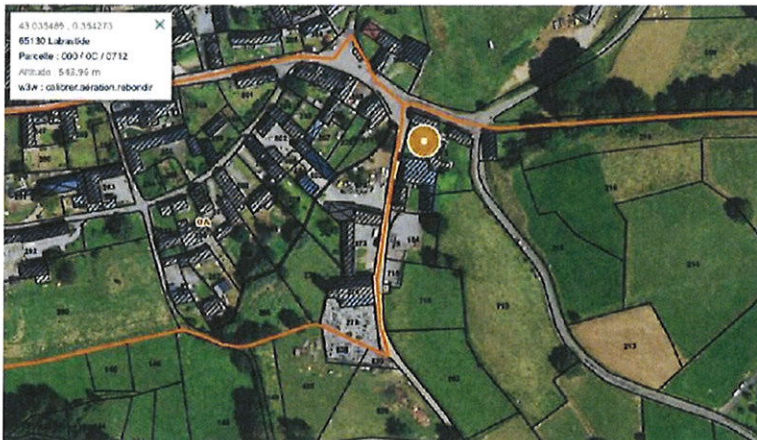
Première maison:  
Section Cadastrale C Parcelle 712 65130 Labastide

Je vous confirme que les deux maisons sont à rénover complètement et sont inhabitées depuis plus de 10 ans. Elles ne possèdent aucun point d'eau à l'intérieur ni aucun système d'assainissement.
