# Dossier de Diagnostic Technique

## Vente

Rue du Village

65130 LABASTIDE

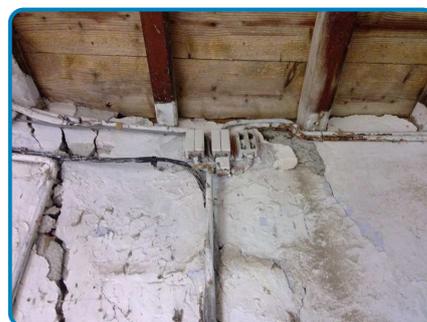
Anomalie B.7.3 e sur Install. n°1

B.7.3 b	L'isolant d'au moins un conducteur est dégradé.	
B.7.3 e	L'installation électrique comporte au moins un dispositif de protection avec une partie active nue sous tension accessible. <u>Précision</u> : Fusible(s) à tabatière
