# DIAG AFFAIRE

### Dossier Diagnostic Technique (DDT)

Numéro de dossier : **SEGUIN/650100753**  
Date du repérage : **05/09/2019**

Localisation du ou des bâtiments :  
Département : ... **Hautes-Pyrénées**  
Adresse : ..... **2 RUE VICTOR HUGO**  
Commune : ..... **65320 BORDERES SUR L ECHEZ**  
**Section cadastrale AC, Parcelle**  
**numéro 0239,**  
Désignation et situation du ou des lot(s) de copropriété :  
**Lot numéro Non communiqué,**  
Périmètre de repérage :

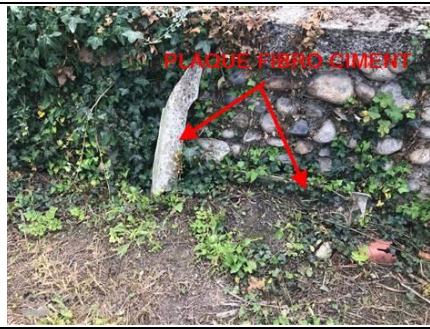
Photo n° PhA001  
 Localisation : Rez de chaussée - Extérieur  
 Ouvrage : Toitures  
 Partie d'ouvrage : Plaques (fibres-ciment)  
 Description : Plaques (fibres-ciment)  
 Localisation sur croquis : ZPSO-001

Localisation	Identifiant + Description	Conclusion (justification)	Etat de conservation** et préconisations*	Photo
Rez de chaussée - Extérieur	<p><u>Identifiant:</u> ZPSO-001  <u>Description:</u> Plaques (fibres-ciment)  <u>Composant de la construction:</u> Toitures  <u>Partie à sonder:</u> Plaques (fibres-ciment)  <u>Liste selon annexe.13-9 du CSP :</u> B  <u>Localisation sur croquis :</u> ZPSO-001</p>	Présence d'amiante (sur jugement de l'opérateur)	<p>Matériau dégradé (étendue généralisée)</p> <p><b>Résultat</b> AC2**</p> <p><b>Préconisation :</b> Il est recommandé de réaliser une action corrective de second niveau.</p>

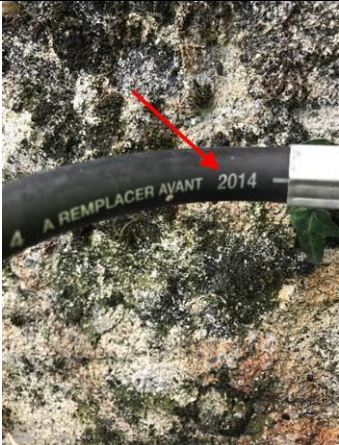
Points de contrôle <sup>(3)</sup> (selon la norme)	Anomalies observées (A1 <sup>(4)</sup> , A2 <sup>(5)</sup> , DGI <sup>(6)</sup> , 32c <sup>(7)</sup> )	Libellé des anomalies et recommandations	Photos
C.6 - 7d4 Lyres GPL	A1	La date limite d'utilisation de la lyre GPL en caoutchouc armé n'est pas lisible ou est dépassée.  <b>Remarques :</b> La date limite d'utilisation de la lyre GPL est dépassée ; Faire intervenir un installateur gaz qualifié pour remplacer la lyre GPL (Rez de chaussée - Extérieur)

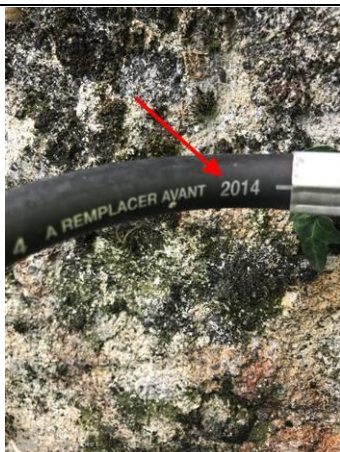
Photo n° PhGaz001

7d4 : La date limite d'utilisation de la lyre GPL en caoutchouc armé n'est pas lisible ou est dépassée. La date limite d'utilisation de la lyre GPL est dépassée; Faire intervenir un installateur gaz qualifié pour remplacer la lyre GPL

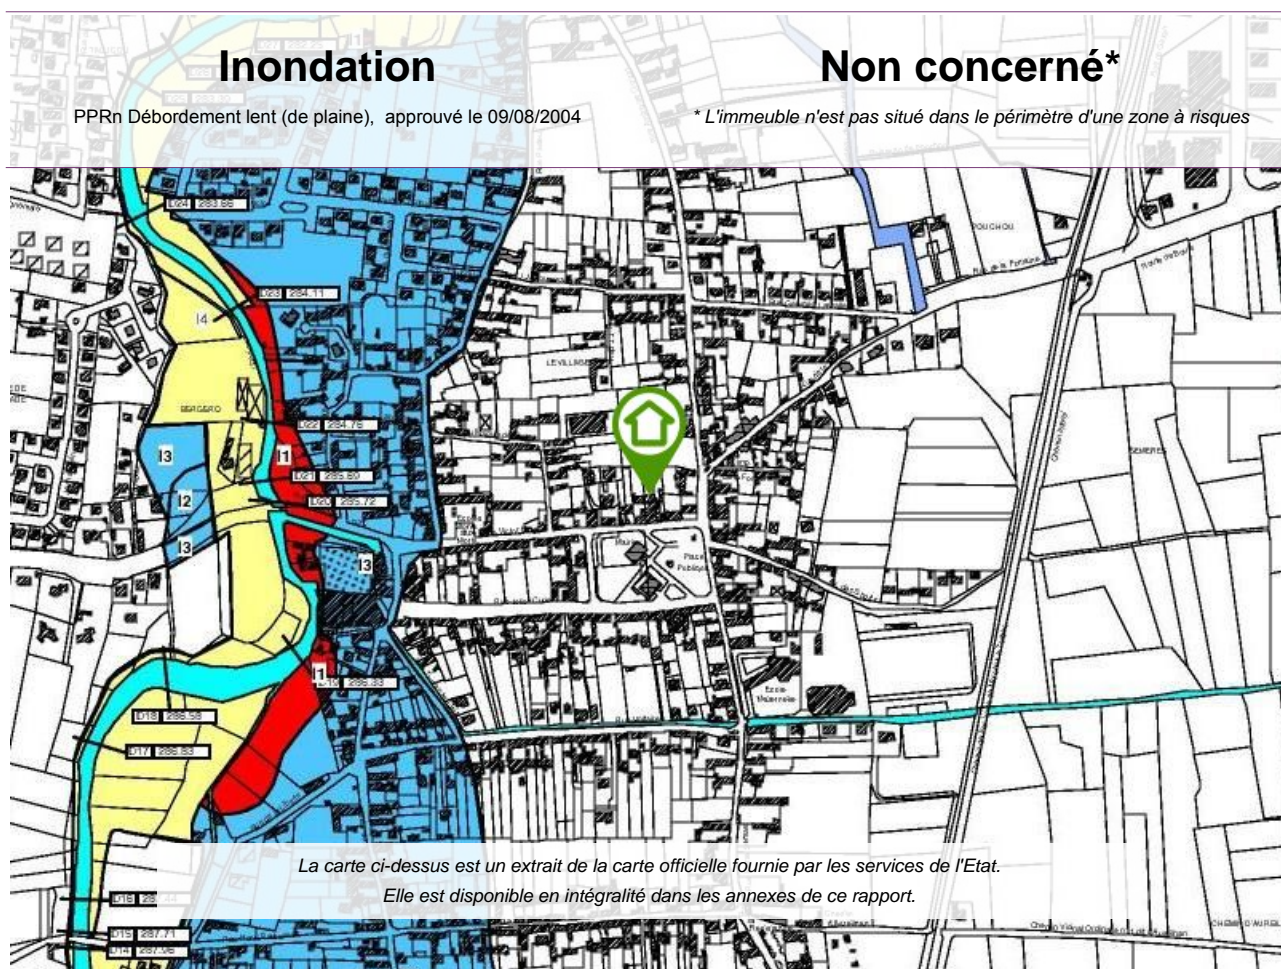
\* Conformément à l'annexe des articles R563-1 à R563-8 du Code de l'Environnement modifiés par les Décrets n°2010-1254 et n°2010-1255 du 22 octobre 2010 ainsi que par l'Arrêté du 22 octobre 2010, l'intégralité de la commune est exposée au risque sismique.

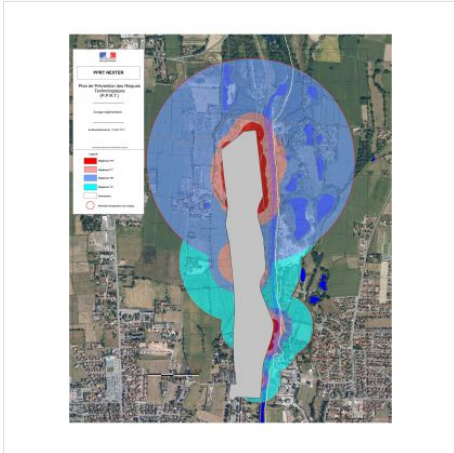
*Au regard de sa position géographique, l'immeuble n'est pas concerné par :*

Le PPRt multirisque, approuvé le 10/07/2012

*Pris en considération : Effet thermique, Effet de surpression, Projection*
