# Résumé de l'expertise n° 19/JOR/0104

Adresse : ..... **4 RUE DES MOINES DE SAINT IBERY**

Commune : ..... **65330 GALAN**

# Constat de risque d'exposition au plomb CREP

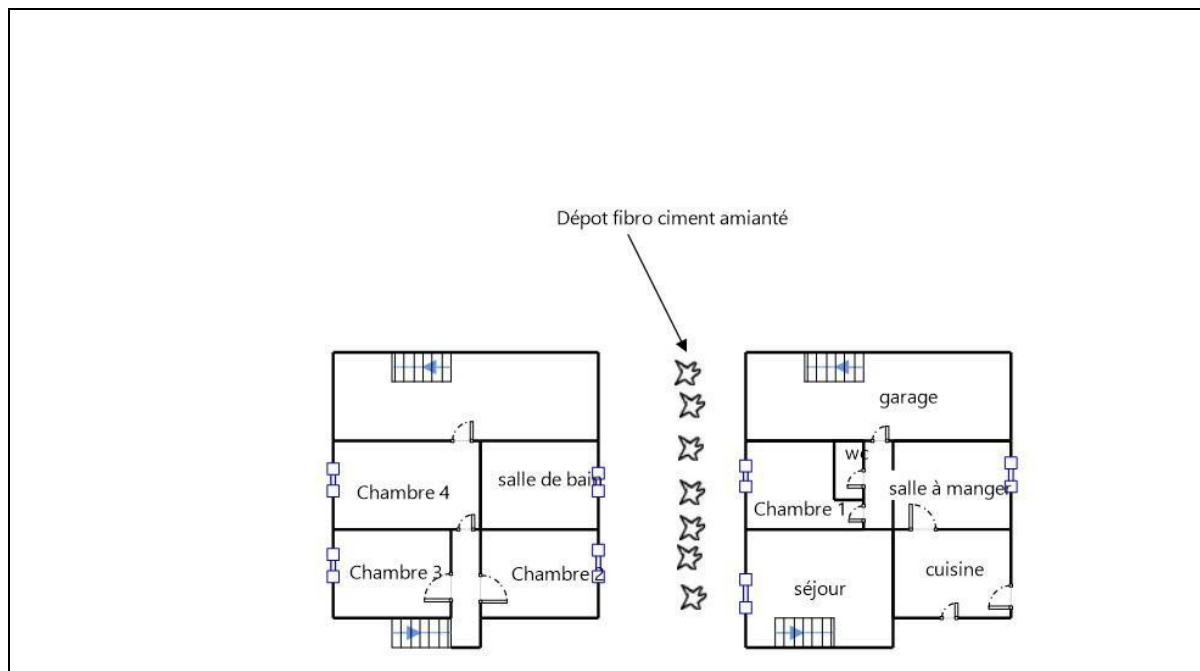
Localisation des mesures sur croquis de repérage

Lors de la présente mission il n'a pas été repéré de revêtements contenant du plomb au-delà des seuils en vigueur.

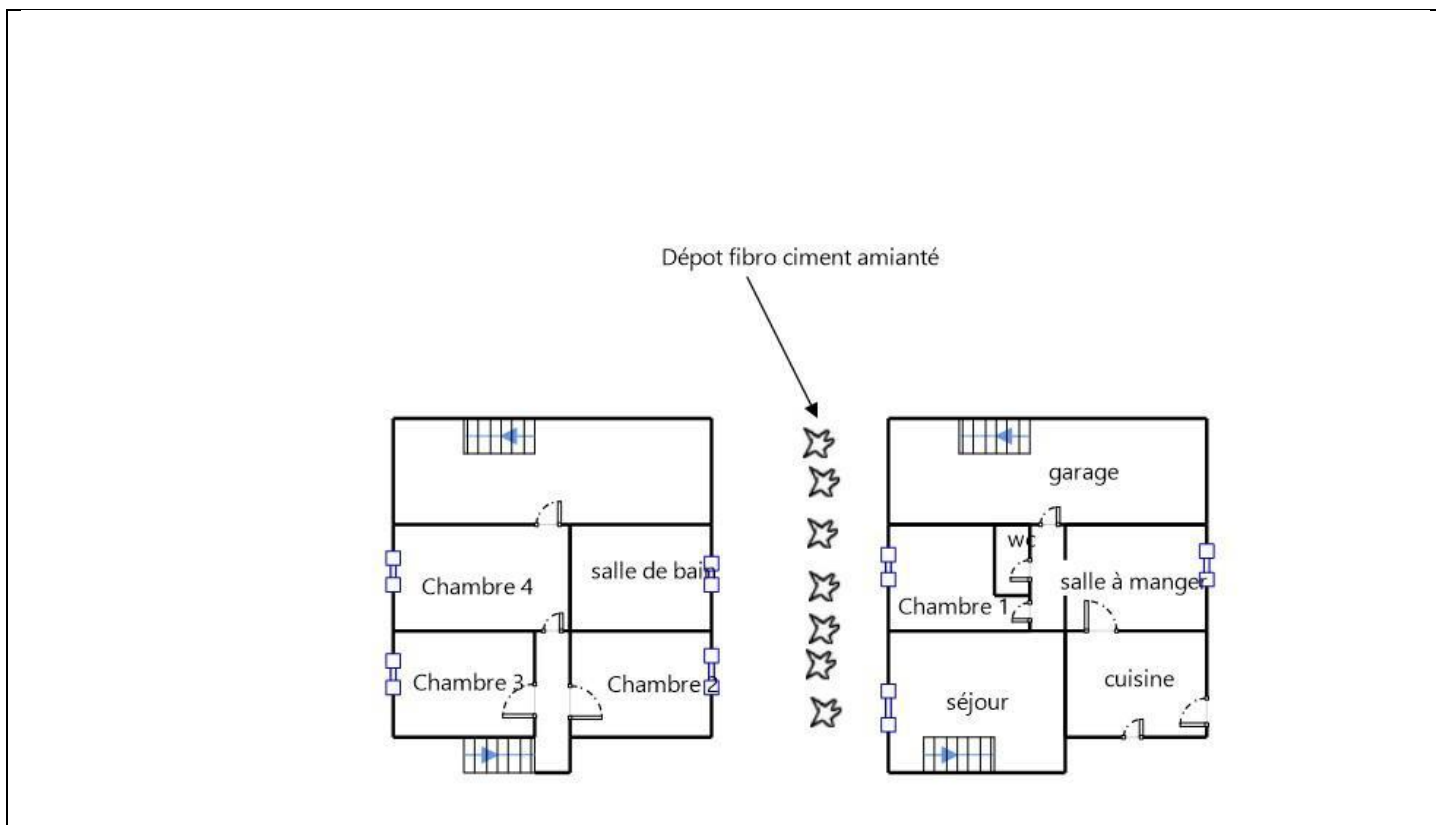
7.1 - Annexe - Schéma de repérage

Amiante	Dans le cadre de la mission, il n'a pas été repéré de matériaux et produits susceptibles de contenir de l'amiante.

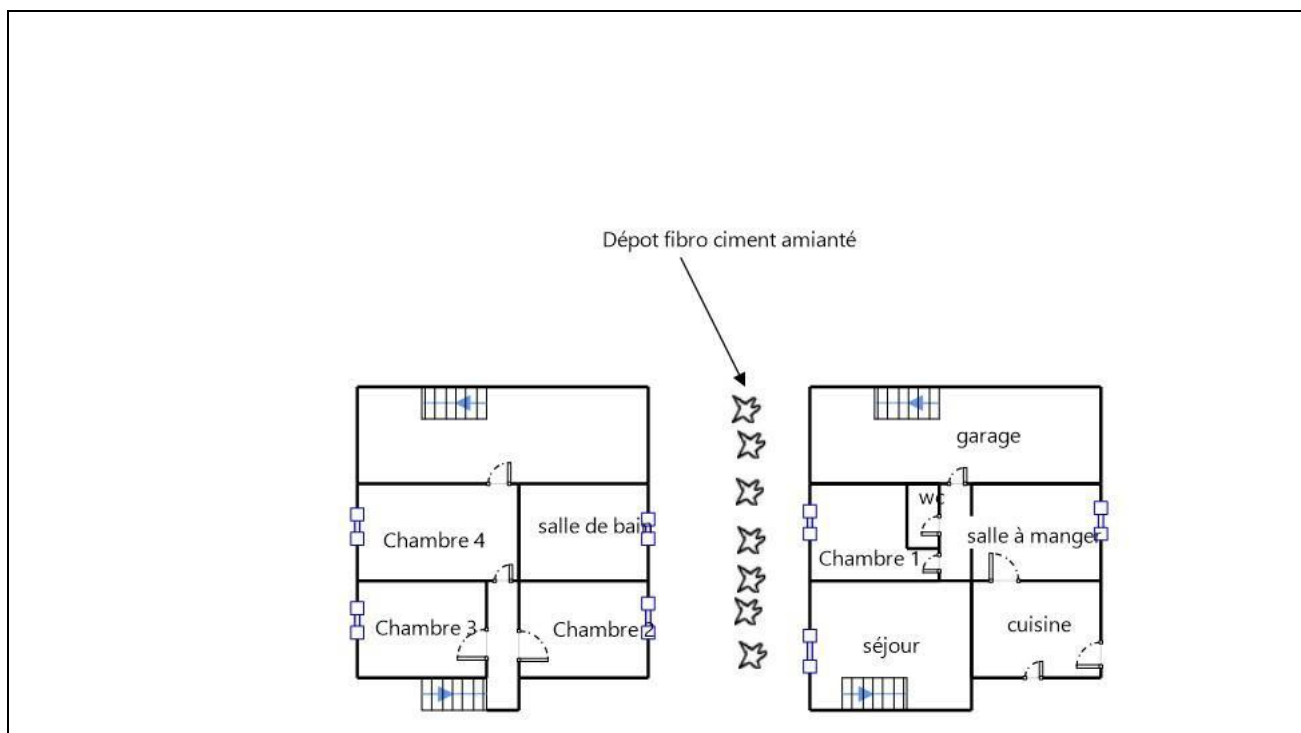
## Annexe – Croquis de repérage

Etat Termite/Parasitaire	Il n'a pas été repéré d'indice d'infestation de termites.

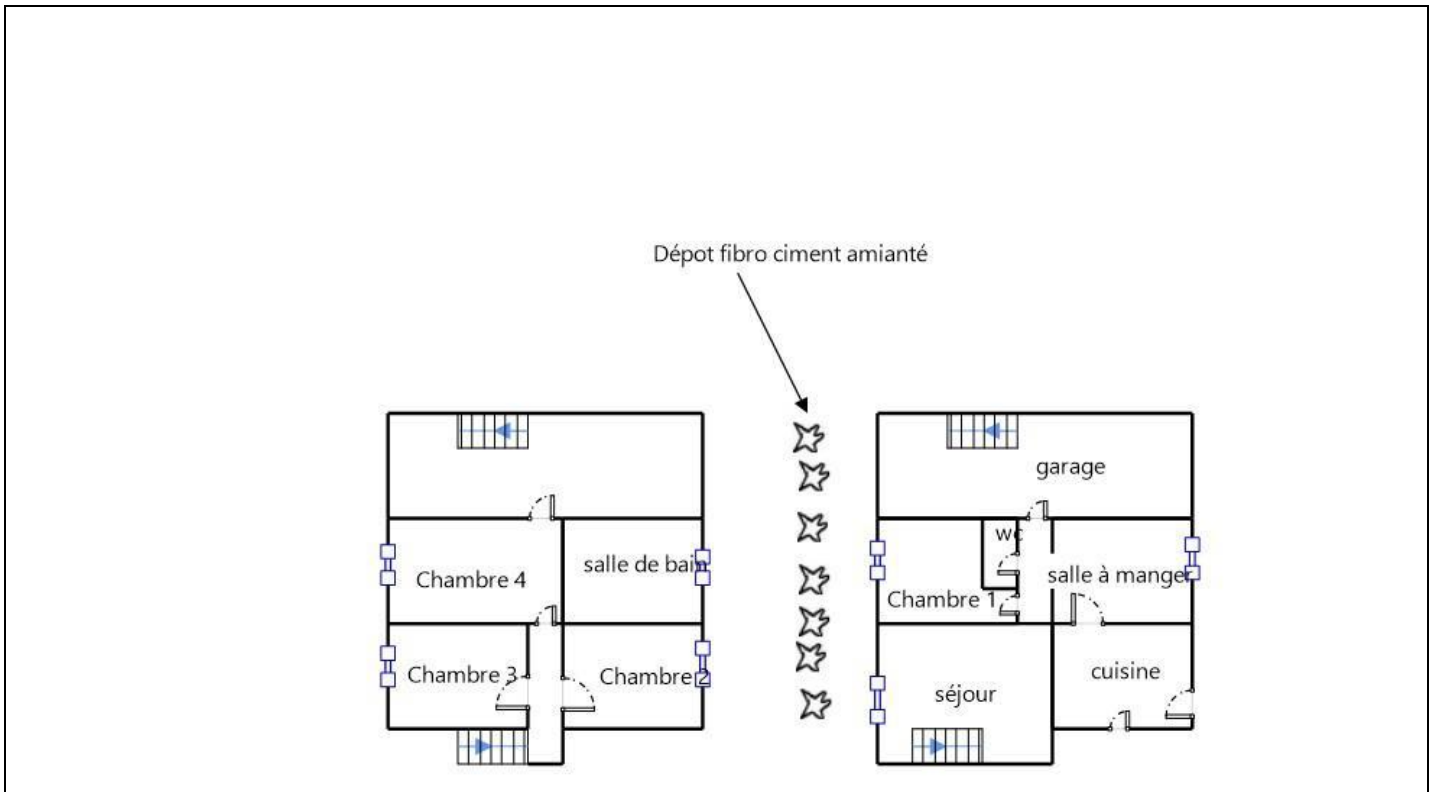
## Annexe - Croquis de repérage

Électricité	L'installation intérieure d'électricité comporte une ou des anomalies pour laquelle ou lesquelles il est vivement recommandé d'agir afin d'éliminer les dangers qu'elle(s) présente(nt).
