### Dossier Diagnostic Technique (DDT)

Numéro de dossier : DIEUZEIDE/650101285

Adresse : ..... **51 RUE HORCAT**

Commune : ..... **65700 MAUBOURGUET**  
**Section cadastrale NC, Parcelle**  
**numéro NC,**

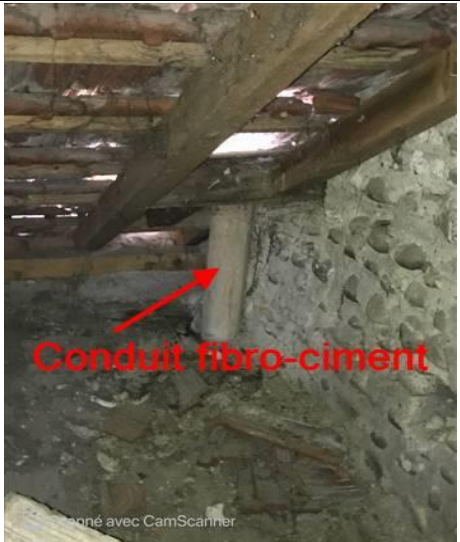
Localisation	Identifiant + Description	Conclusion (justification)	Etat de conservation** et préconisations*	Photo
1er étage - Comble	<p>Identifiant: ZPSO-001                      Description: Conduits                      Composant de la construction: Conduits de fluides (air, eau, autres fluides)                      Partie à sonder: Conduits                      Liste selon annexe.13-9 du CSP : B                      Localisation sur croquis : ZPSO-001</p>	<p>Présence d'amiante (Sur connaissance de l'opérateur)</p>	<p>Matériau non dégradé</p> <p><b>Résultat</b> EP**</p> <p><b>Préconisation</b> : Il est recommandé de réaliser une évaluation périodique.</p> <p><b>Recommandation</b> : Voir les Mesures d'ordre général – Obligations réglementaires</p>

\* Un détail des conséquences réglementaires et recommandations est fournis en annexe 7.4 de ce présent rapport  
 \*\* détails fournis en annexe 7.3 de ce présent rapport

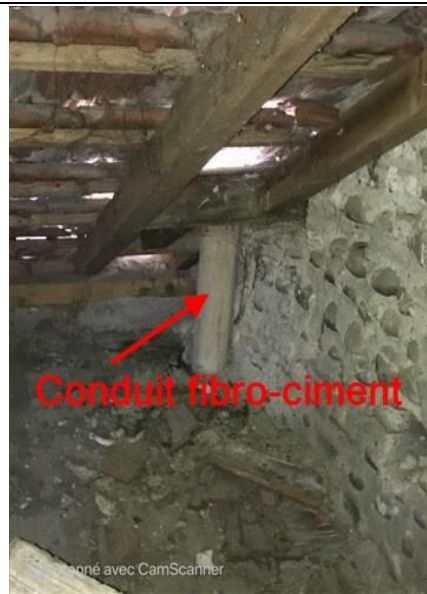
Localisation : 1er étage - Comble  
 Ouvrage : Conduits de fluides (air, eau, autres fluides)  
 Partie d'ouvrage : Conduits  
 Description : Conduits  
 Localisation sur croquis : ZPSO-001

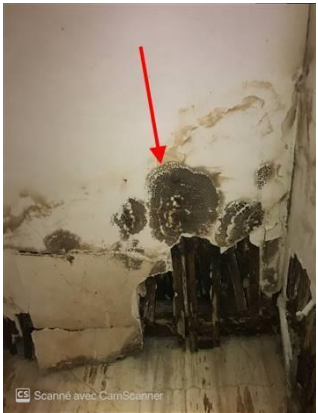
Localisation	Liste des ouvrages, parties d'ouvrages	Résultats du diagnostic d'infestation d'agents de dégradation biologique	Photos
1er étage - Alcove 3	Plâtre Plafond	Présence d'indices d'infestation d'autres agents de dégradation biologique du bois, Moisissures <b>Ci-joint le rapport d'analyse</b>

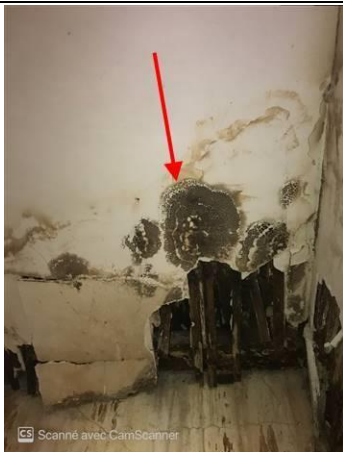
**Photo n° PhTer001**

**Localisation : 1er étage - Alcove 3**

**Parasite : Présence d'indices d'infestation d'autres agents de dégradation biologique du bois,**

**Moisissures**

**Indices : dégradation du bois (élément(s) fortement dégradé(s))**

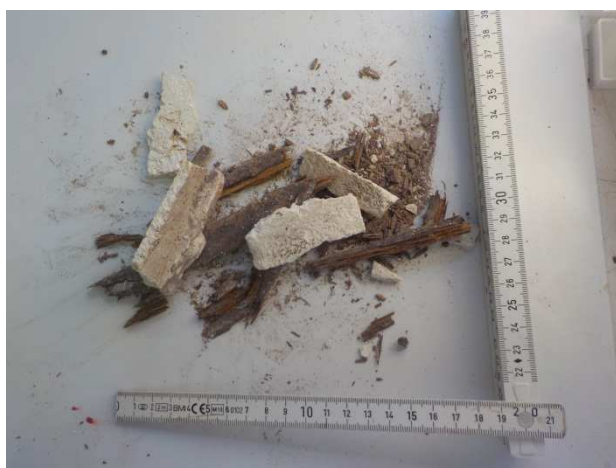
Photographie  
de l'échantillon

L'échantillon se présente sous la forme d'éléments de maçonnerie.

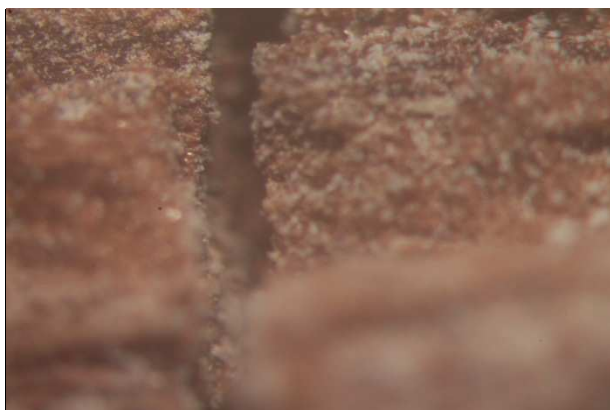
**Loupe binoculaire**

Au cœur et en surface de l'échantillon, on note la présence d'une membrane fragile et très peu incrustée.

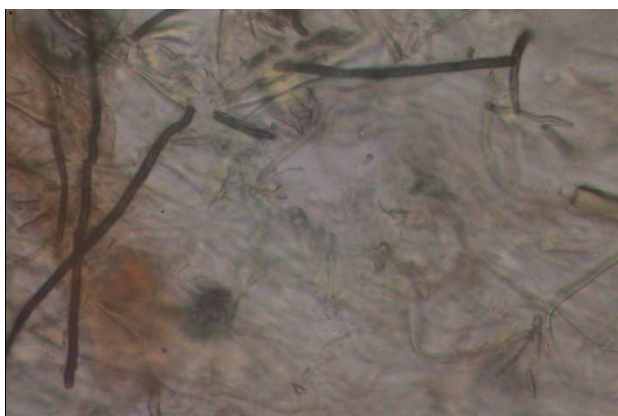
**Microscopie optique**

Des hyphes génératrices brunes sont visibles. Elles sont septées, non bouclées, ramifiées et ont leurs parois épaissies.

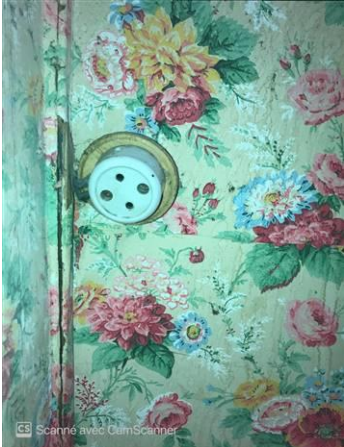
<p>Au moins un socle de prise de courant ne comporte pas de broche de terre.</p>

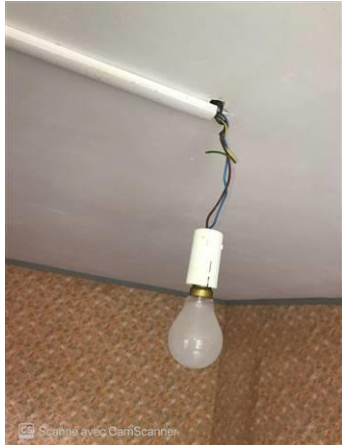
<p>L'Enveloppe d'au moins un matériel est manquante ou détériorée.</p>

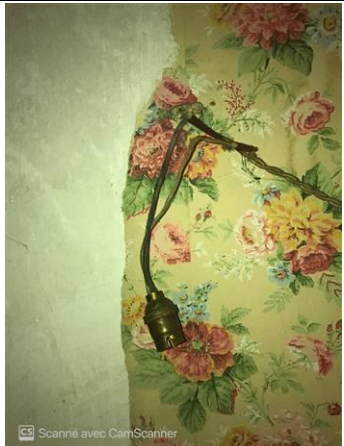
<p>Au moins un conducteur isolé n'est pas placé sur toute sa longueur dans un conduit, une goulotte ou une plinthe ou une huisserie, en matière isolante ou métallique, jusqu'à sa pénétration dans le matériel électrique qu'il alimente.</p>

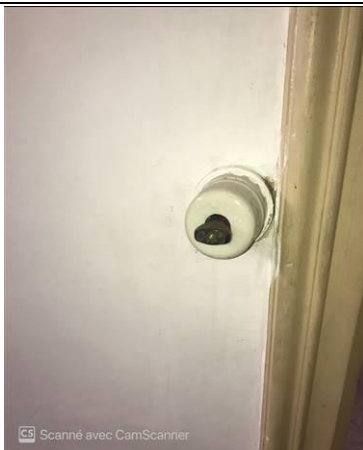
L'installation comporte au moins un matériel électrique vétuste.

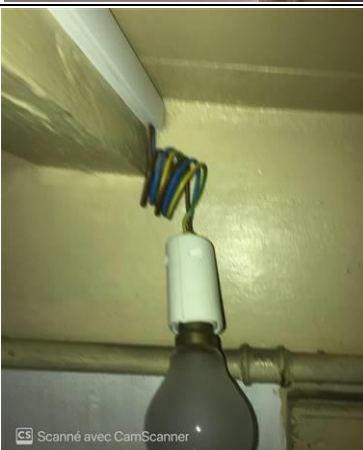
L'Enveloppe d'au moins un matériel est manquante ou détériorée.

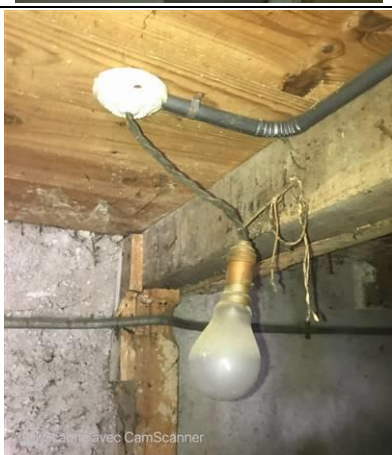
L'Enveloppe d'au moins un matériel est manquante ou détériorée.

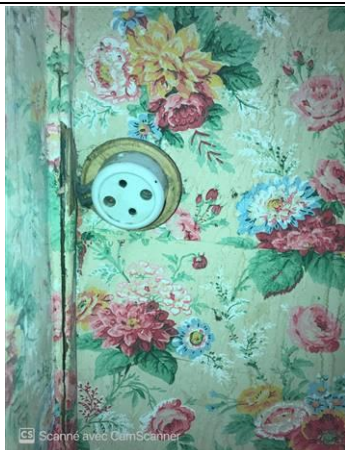
Au moins un socle de prise de courant n'est pas de type à obturateur

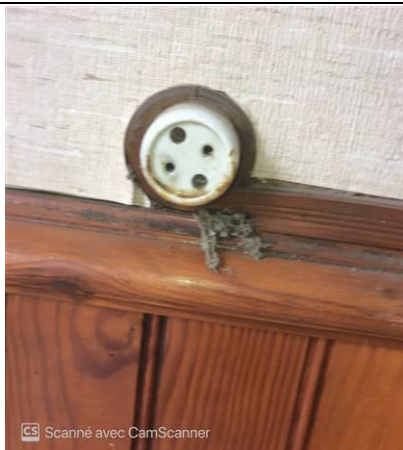
Au moins un socle de prise de courant ne possède pas un puits de 15 mm.
