VOTRE DOSSIER DE DIAGNOSTICS TECHNIQUES

963518

Bien immobilier expertisé : **26 RUE DU COTEAU
64230 POEY DE LESCAR**

**RAPPORT DE MISSION DE REPERAGE DES MATERIAUX ET PRODUITS CONTENANT DE L'AMIANTE
POUR L'ETABLISSEMENT DU CONSTAT ETABLI A L'OCCASION DE LA VENTE D'UN IMMEUBLE BATI**

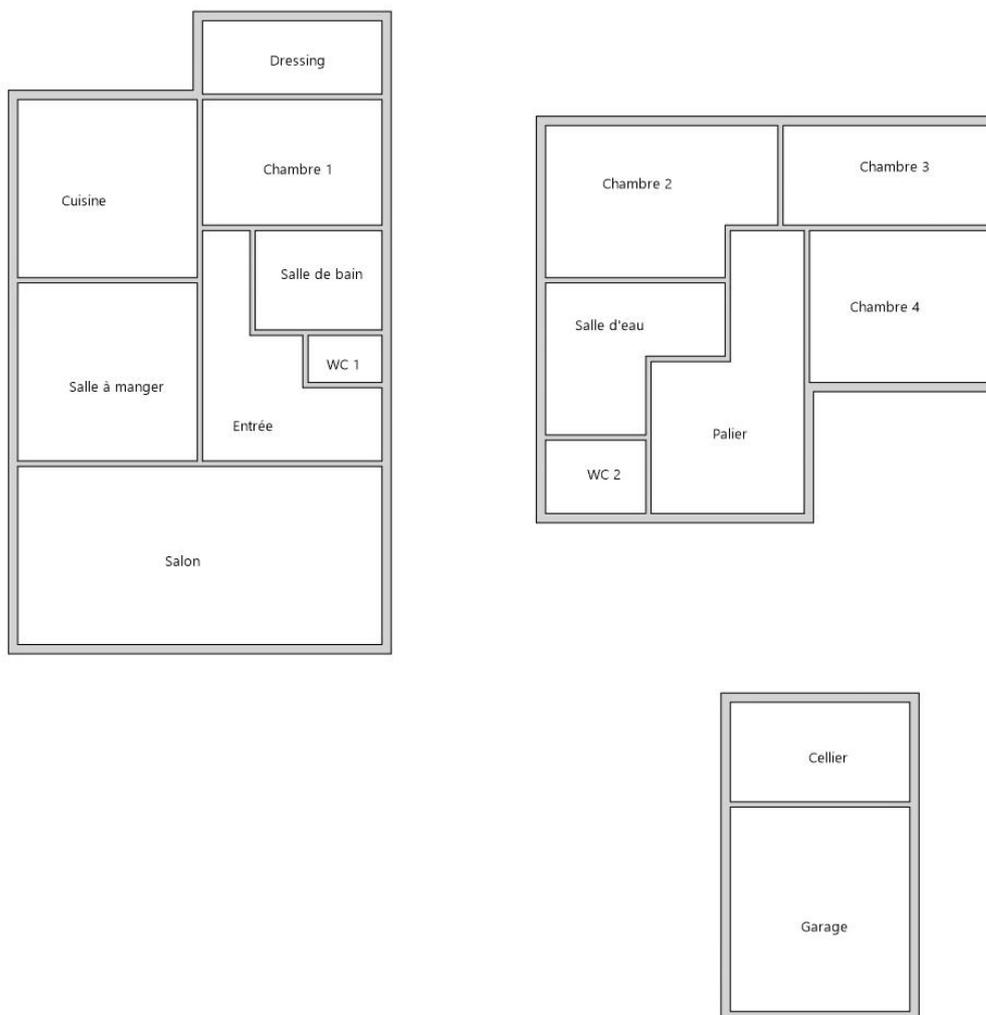
4 - CROQUIS DU REPERAGE

Planche (croquis) de repérage technique effectué par le cabinet : ALLODIAGNOSTIC, auteur : Fabien LAPUYADE
Dossier n° 963518 du
Adresse du bien : 26 RUE DU COTEAU 64230 POEY DE LESCAR

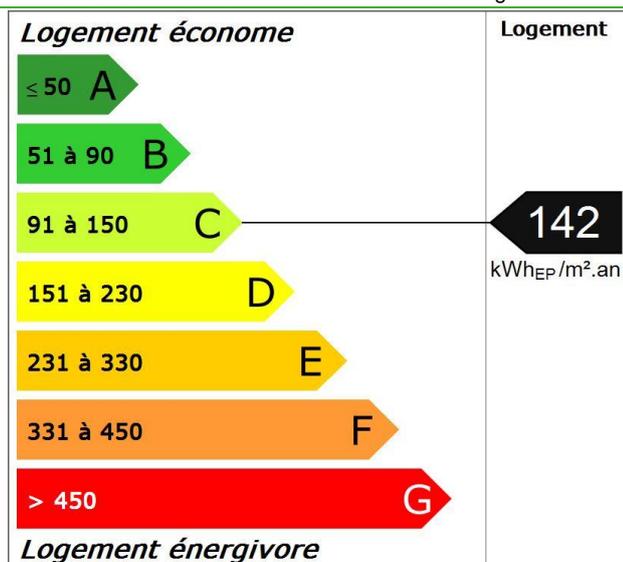
Consommation conventionnelle : **142 kWh_{EP}/m².an**
sur la base d'estimations à l'immeuble / au logement

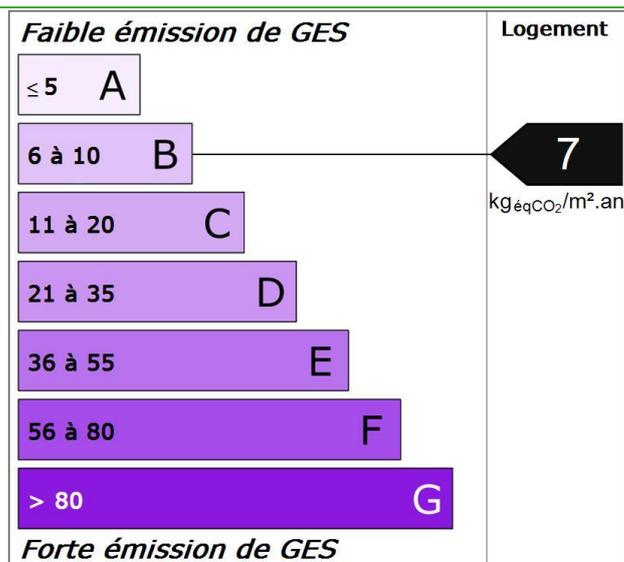
Estimation des émissions : **7 kg_{éqCO2}/m².an**

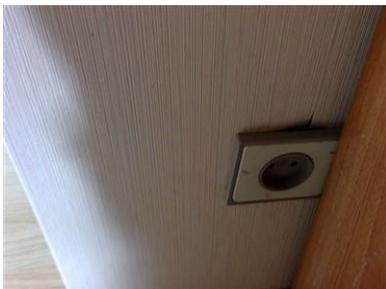
Photo Ele0001

Libellé de l'anomalie : B3.3.6 a1 Au moins un socle de prise de courant ne comporte pas de broche de terre.
