**Propriétaire et adresse du bien immobilier :**

Madame MARTI Ana Maria  
9 RUE DES THERMES  
65200 BAGNERES DE BIGORRE

Prestations	Conclusion
<b>P</b> Constat de risqué d'exposition au plomb	Lors de la présente mission il a été mis en évidence la présence de revêtements contenant du plomb au-delà des seuils en vigueur.
<b>A</b> Amiante	Dans le cadre de la mission, il a été repéré des matériaux et produits contenant de l'amiante.
<b>T</b> Etat Terme /Parasitaire	Il n'a pas été repéré d'indice d'infestation de termites. <b><u>Rapport valable jusqu'au 26/02/2019</u></b>
<b>E</b> Électricité	L'installation intérieure d'électricité comporte une ou des anomalies pour laquelle ou lesquelles il est vivement recommandé d'agir afin d'éliminer les dangers qu'elle(s) présente(nt). L'installation intérieure d'électricité n'était pas alimentée lors du diagnostic. Les vérifications de fonctionnement des dispositifs de protection à courant différentiel résiduel n'ont pu être effectuées. <i>L'installation était alimentée le jour de la visite : NON</i>

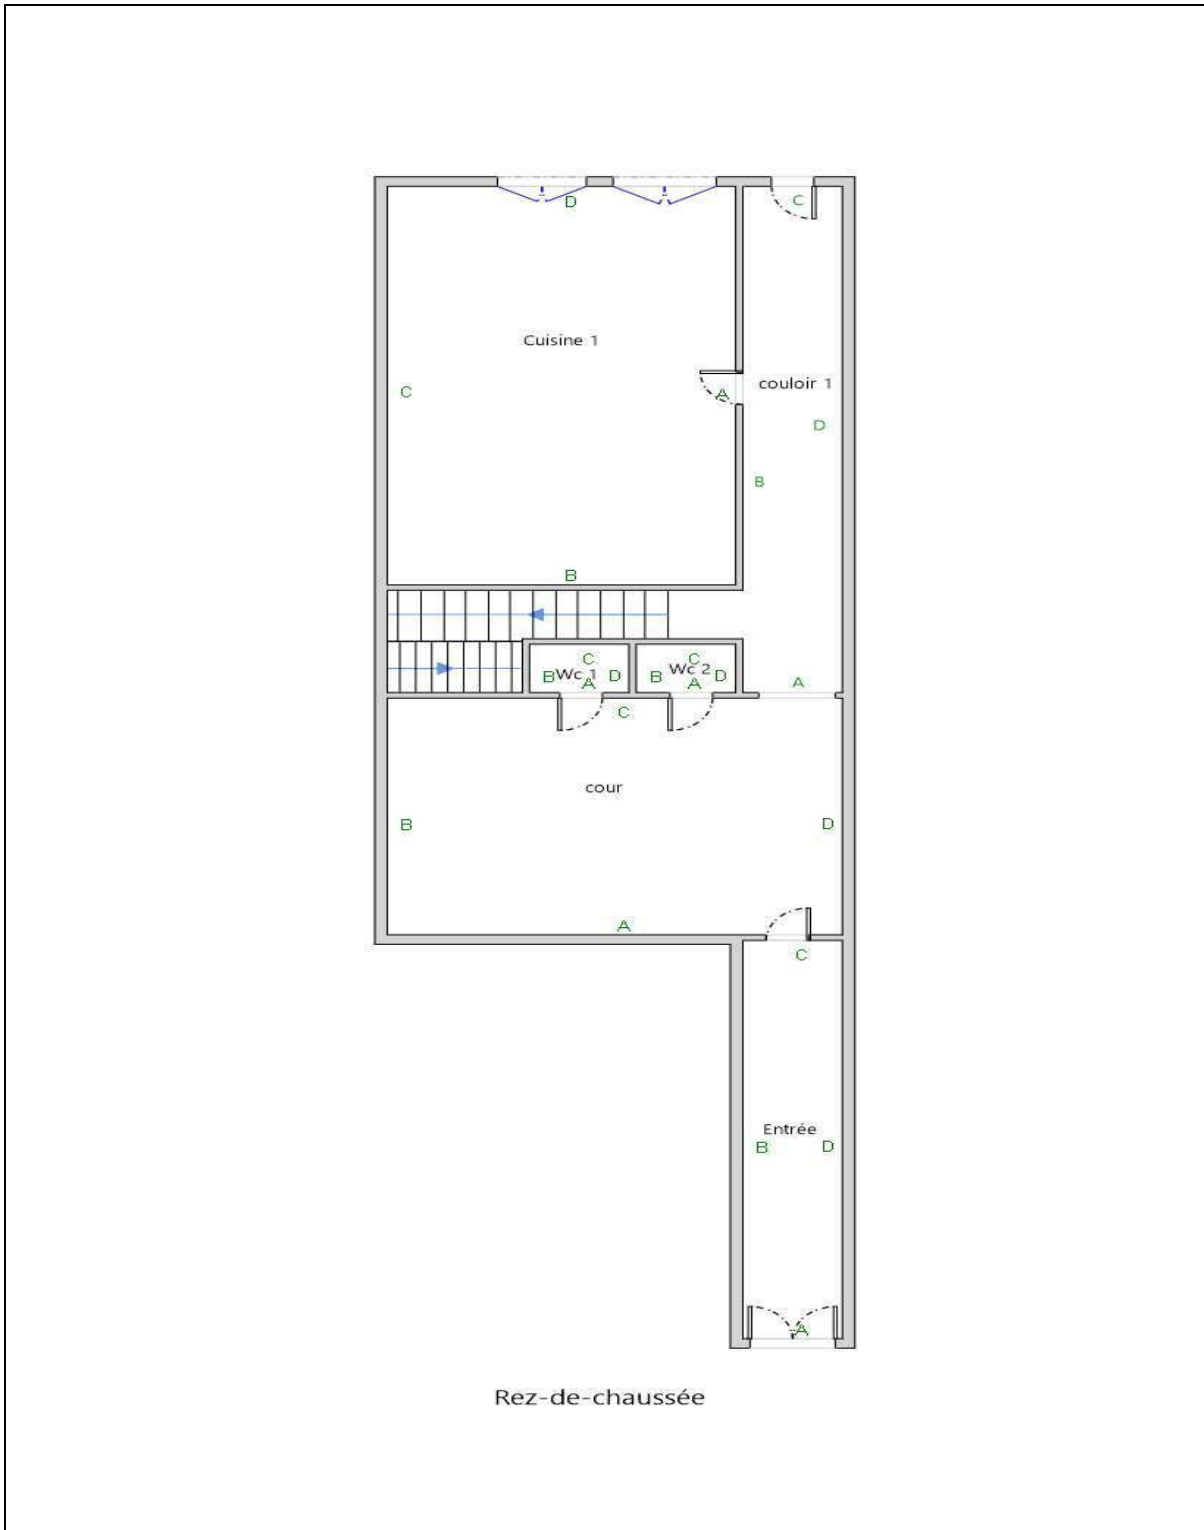
Rez-de-chaussée

Localisation des mesures sur croquis de repérage

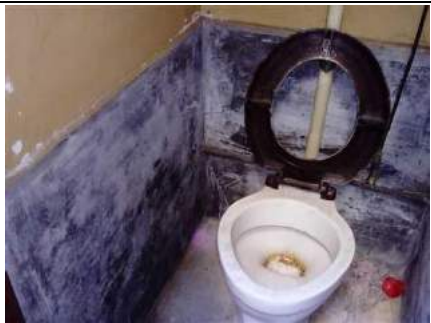
<p>Photo n° PhA001          Localisation : Rez de chaussée - Wc 1          Ouvrage : 3 - Parois verticales intérieures - Cloisons sèches (assemblées, préfabriquées)          Partie d'ouvrage : Panneau de cloison lisse ou moulurée, préfabriquée en fibres-ciment          Description : panneaux en fibre ciment</p>

Localisation	Identifiant + Description	Conclusion (justification)	Etat de conservation** et préconisations*	Photo
Rez de chaussée - Wc 1	Identifiant: M001 Description: panneaux en fibre ciment <a href="#">Liste selon annexe.13-9 du CSP</a> : B	Présence d'amiante (Sur décision de l'opérateur)	Matériau non dégradé  <b>Résultat</b> EP**  <b>Préconisation</b> : Il est recommandé de réaliser une évaluation périodique.	
Rez de chaussée - Wc 2	Identifiant: M002 Description: panneaux en fibre ciment <a href="#">Liste selon annexe.13-9 du CSP</a> : B	Présence d'amiante (Sur décision de l'opérateur)	Matériau non dégradé  <b>Résultat</b> EP**  <b>Préconisation</b> : Il est recommandé de réaliser une évaluation périodique.	
Rez de chaussée - couloir 1	Identifiant: M003 Description: panneaux en fibre ciment <a href="#">Liste selon annexe.13-9 du CSP</a> : B	Présence d'amiante (Sur décision de l'opérateur)	Matériau non dégradé  <b>Résultat</b> EP**  <b>Préconisation</b> : Il est recommandé de réaliser une évaluation périodique.

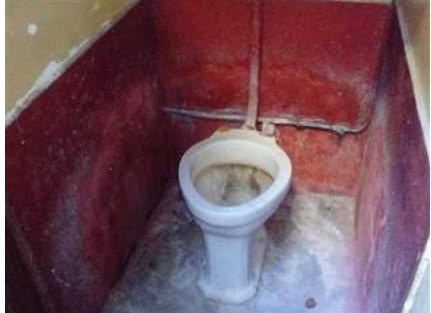
<p>Photo n° PhA002          Localisation : Rez de chaussée - Wc 2          Ouvrage : 3 - Parois verticales intérieures - Cloisons sèches (assemblées, préfabriquées)          Partie d'ouvrage : Panneau de cloison lisse ou moulurée, préfabriquée en fibres-ciment          Description : panneaux en fibre ciment</p>

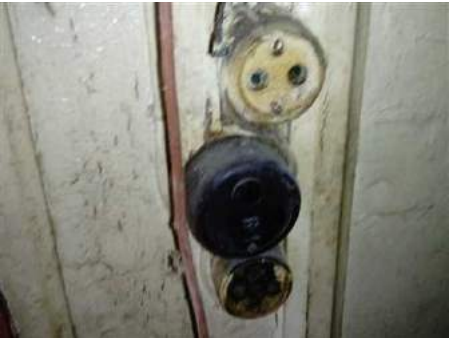
<p>Photo PhEle001 Libellé de l'anomalie : B3.3.6 a1 Au moins un socle de prise de courant ne comporte pas de broche de terre.</p>

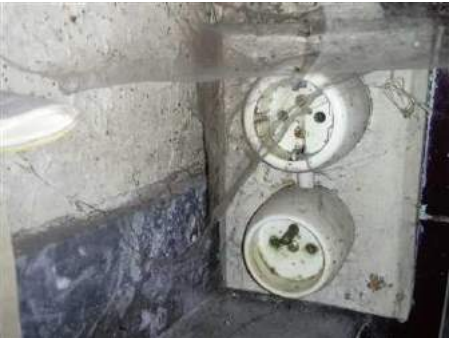
<p>Photo PhEle002 Libellé de l'anomalie : B3.3.6 a2 Au moins un socle de prise de courant comporte une broche de terre non reliée à la terre.</p>

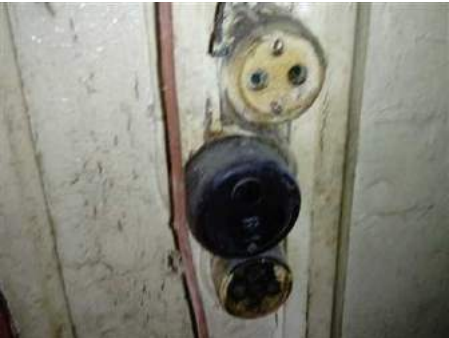
<p>Photo PhEle003 Libellé de l'anomalie : B4.3 a1 Au moins un circuit n'est pas protégé, à son origine, contre les surcharges et les courts-circuits.</p>

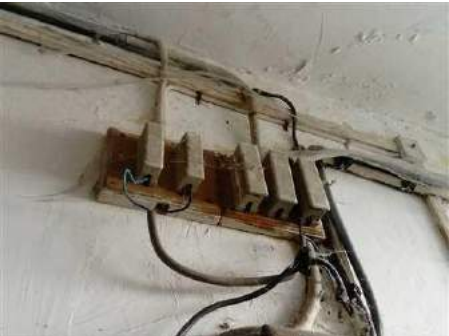
<p>Photo PhEle004 Libellé de l'anomalie : B4.3 c Plusieurs circuits disposent d'un conducteur neutre commun dont les conducteurs ne sont pas correctement protégés contre les surintensités.</p>

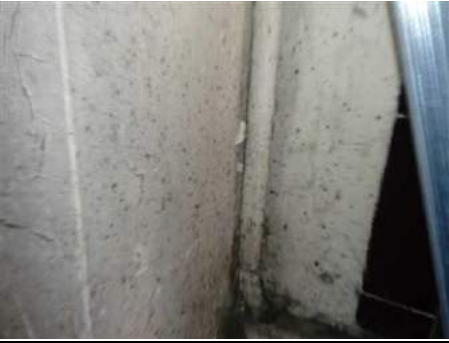
<p>Photo PhEle005 Libellé de l'anomalie : B3.3.7 a Au moins un conduit métallique en montage apparent ou encastré, comportant des conducteurs, n'est pas relié à la terre.</p>

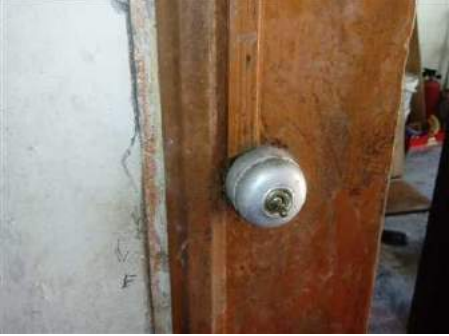
<p>Photo PhEle006 Libellé de l'anomalie : B8.3 a L'installation comporte au moins un matériel électrique vétuste. Remarques : Présence de matériel électrique vétuste (douilles, interrupteurs, socles de prise...) ; Faire intervenir un électricien qualifié afin de remplacer les matériels électriques vétustes</p>
