# Résumé de l'expertise n° 19/M/13409/FZF

Adresse : ..... **3 rue du Pic du Midi**

Commune : ..... **65500 VIC-EN-BIGORRE**

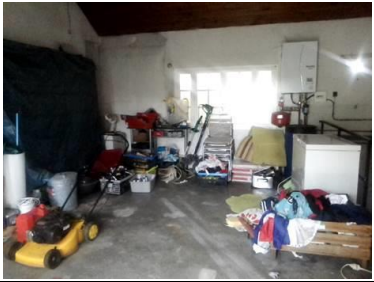
Localisation	Description	Photo
Rez de chaussée - Garage 2	Sol Béton Mur Béton brut Plafond Lambris bois Fenêtre Fenêtre(s) en bois peint Porte Porte(s) en bois peinte(s)

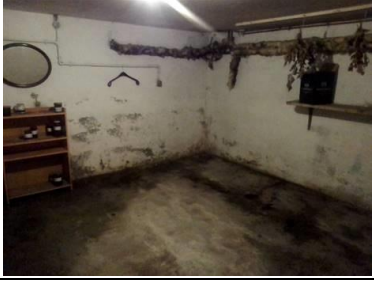
Sous-Sol - Cave	Sol Béton Mur Béton peint Plafond Plâtre peint Porte Porte(s) en bois peinte(s)

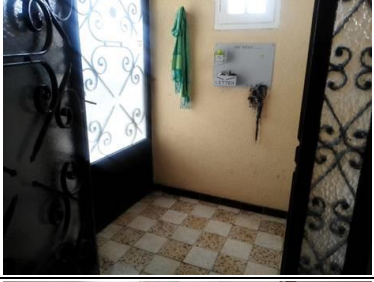
Rez de chaussée - Sas	Sol Carrelage Mur Béton peint Plafond Lambris bois peint Fenêtre Fenêtre(s) en bois peint Porte Porte(s) en métal de couleur Plinthe Plinthes en carrelage

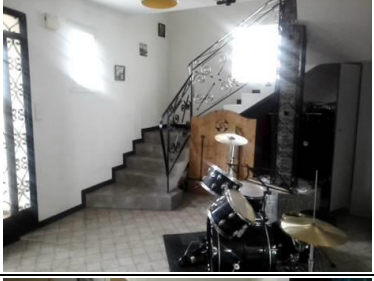
Rez de chaussée - Entrée	Sol Carrelage Mur Plâtre peint Plafond Plâtre peint Fenêtre Fenêtre(s) en bois peint Porte Porte(s) en métal de couleur Plinthe Plinthes en carrelage

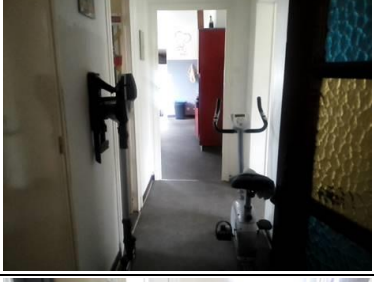
Rez de chaussée - Dégagement	Sol Revêtement plastique (lino) Mur Plâtre peint Plafond Plâtre peint Porte Porte(s) en bois peinte(s) Plinthe Plinthes en carrelage

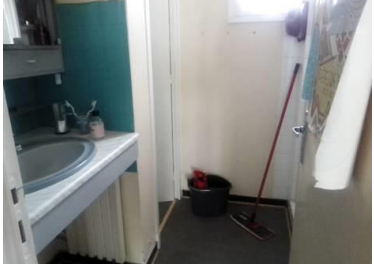
Rez de chaussée - Salle d'eau	Sol Revêtement plastique (lino) Mur Faïence, plâtre peint Plafond Plâtre peint Fenêtre Fenêtre(s) en bois peint Porte Porte(s) en bois peinte(s) Plinthe Plinthes en carrelage

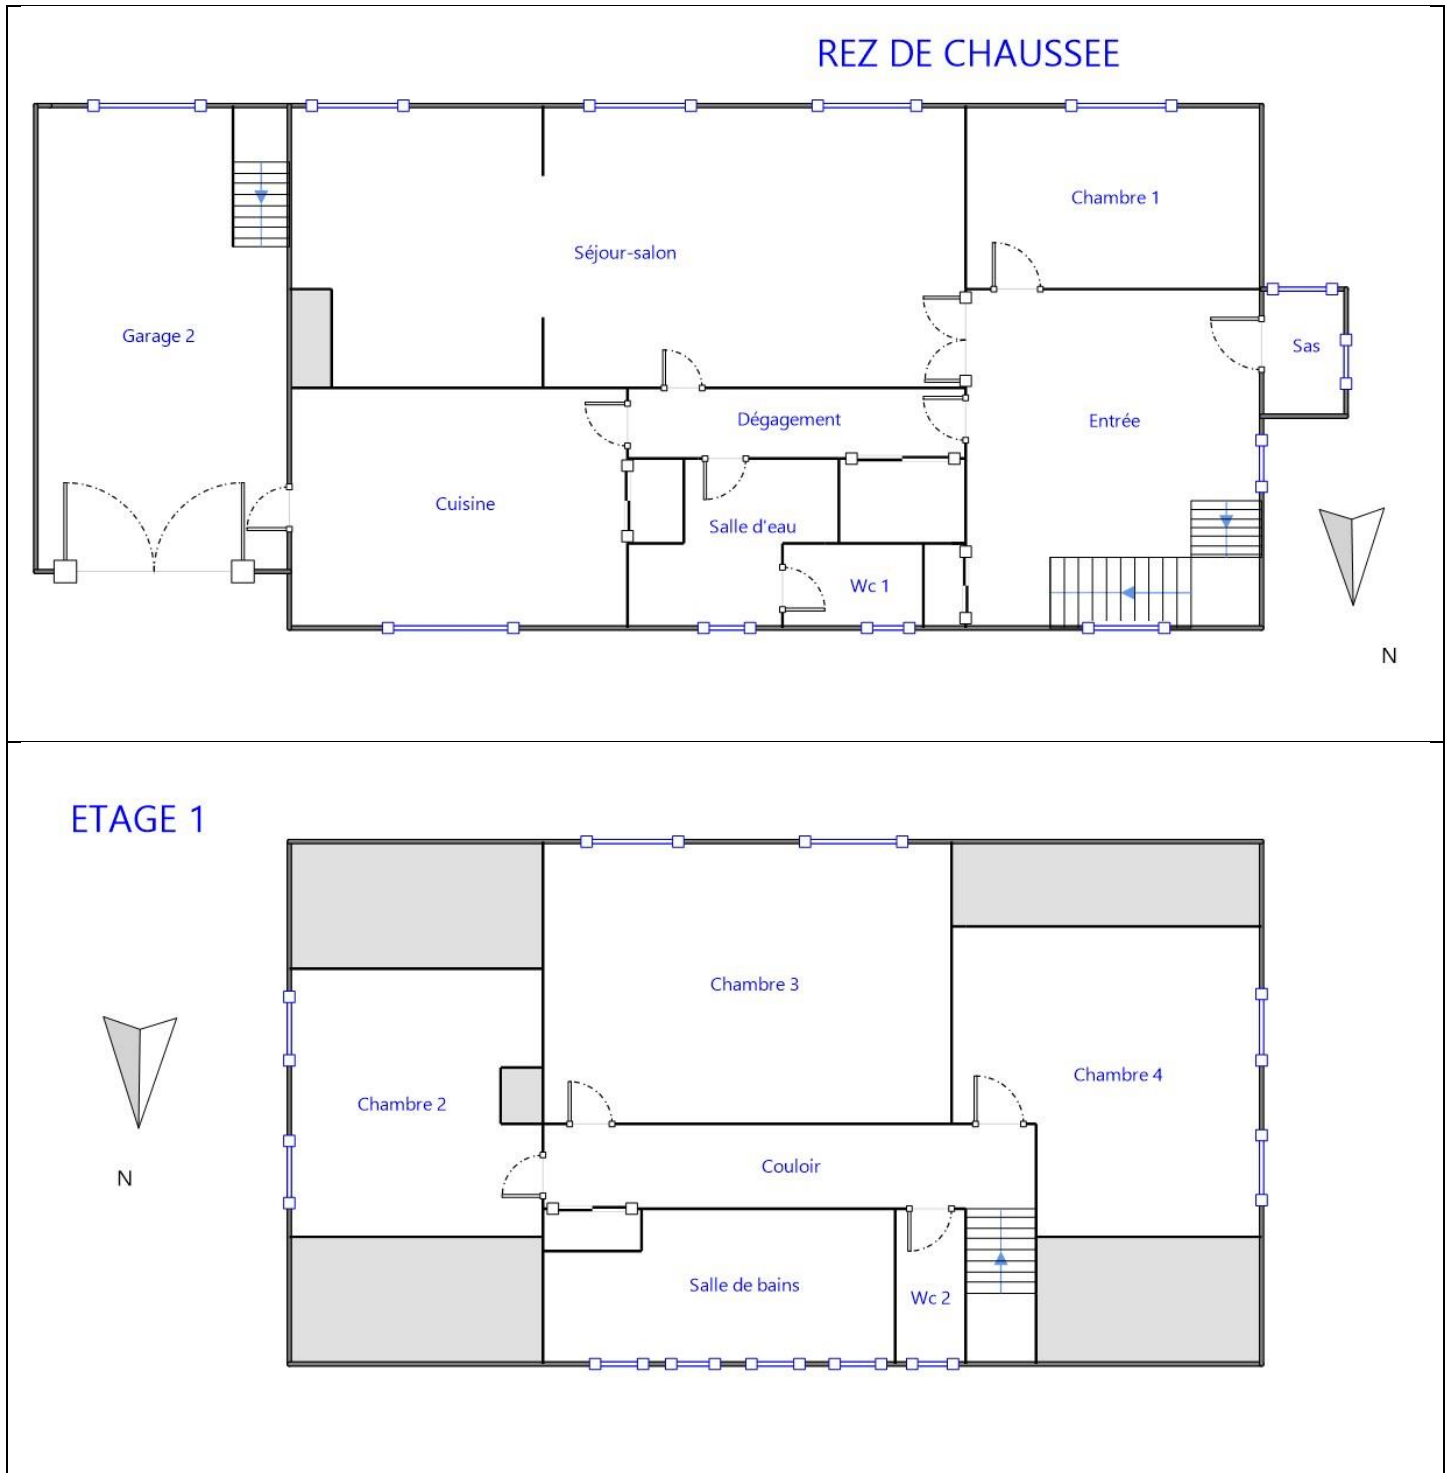
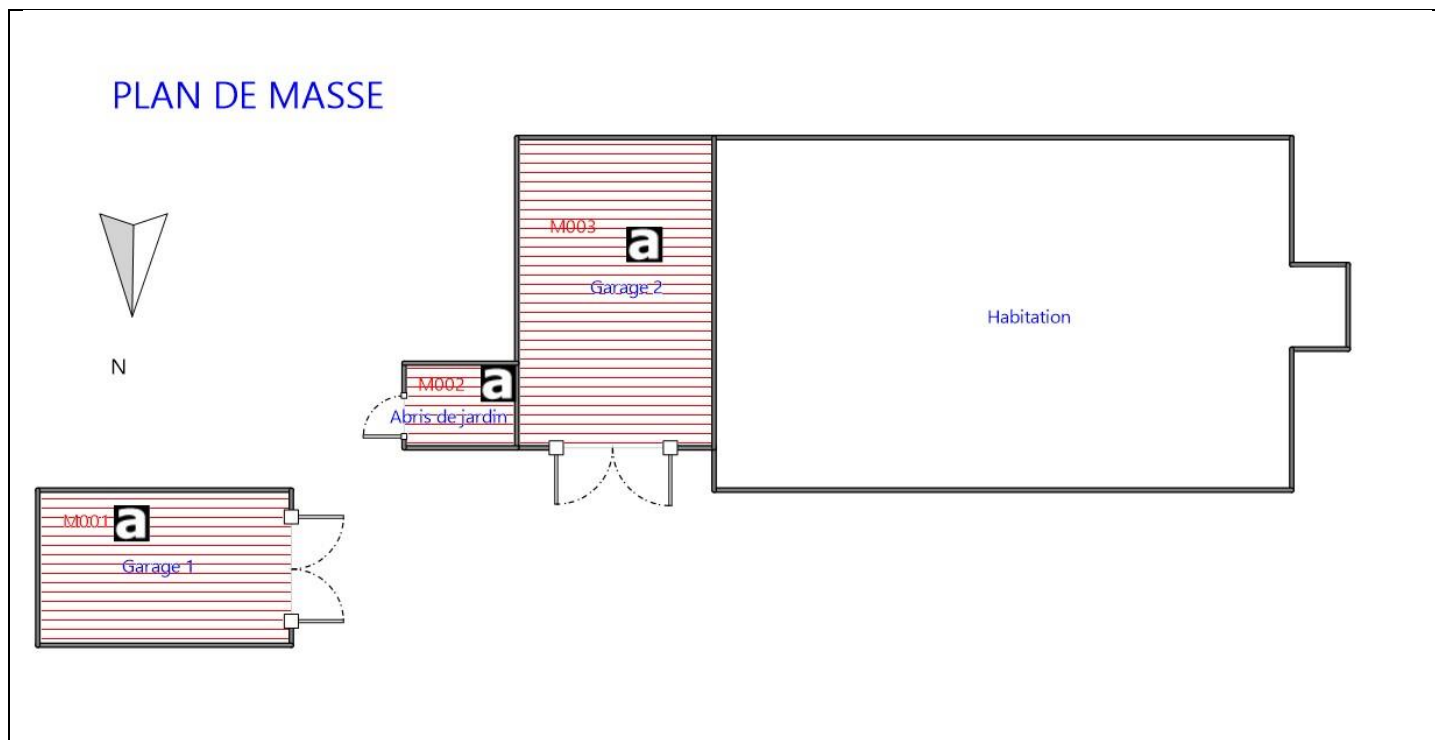
7.1 - Annexe - Schéma de repérage

Conduit en fibro-ciment		Dalles de sol	<p>Nom du propriétaire :  <b>Mme GOEYTES Cyrielle</b>                      Adresse du bien :  <b>3 rue du Pic du Midi</b>  <b>65500</b>  <b>VIC-EN-BIGORRE</b></p>
	Conduit autre que fibro-ciment		Carrelage	
	Brides		Colle de revêtement	
	Dépôt de Matériaux contenant de l'amiante		Dalles de faux-plafond	
	Matériau ou produit sur lequel un doute persiste		Toiture en fibro-ciment	
	Présence d'amiante		Toiture en matériaux composites

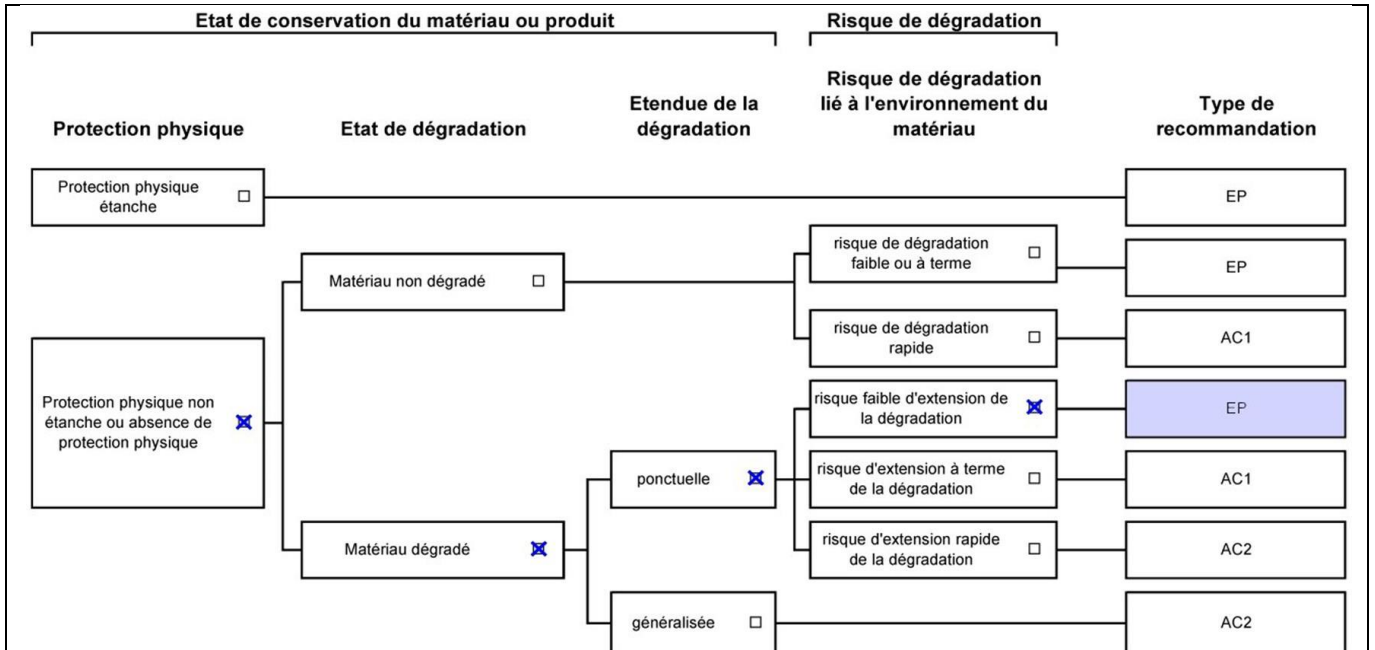
Jardin - Abris de jardin	Identifiant: M002 Description: Plaques en fibres-ciment <a href="#">Liste selon annexe.13-9 du CSP</a> : B	Présence d'amiante (sur marquage du matériau)	Matériau dégradé (étendue ponctuelle)  <b>Résultat EP**</b>  <b>Préconisation</b> : Il est recommandé de réaliser une évaluation périodique.  <b>Recommandation</b> : Voir les Mesures d'ordre général – Obligations réglementaires

**Dossier n° 19/M/13409/FZF**  
**Date de l'évaluation : 12/08/2019**  
**Bâtiment / local ou zone homogène : Jardin - Abris de jardin**  
**Identifiant Matériau : M002**  
**Matériau : Plaques en fibres-ciment**  
**Résultat EP : Il est recommandé de réaliser une évaluation périodique.**

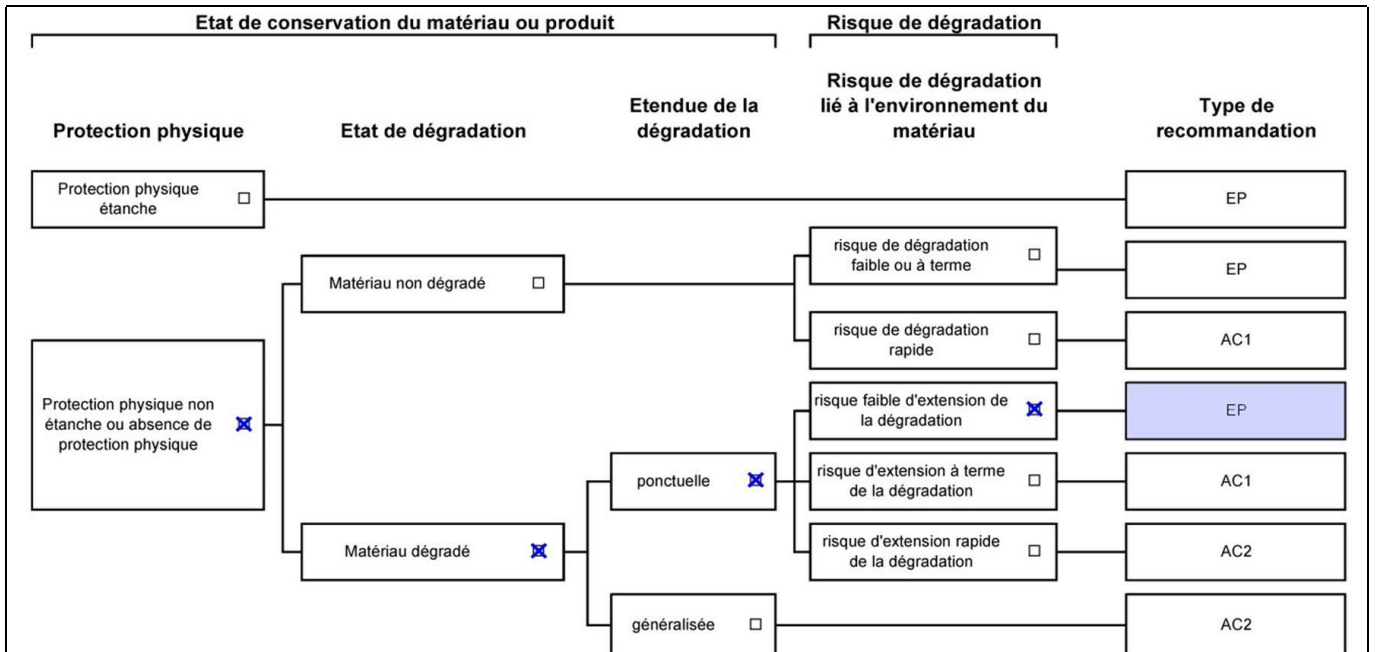
Rez de chaussée - Garage 2	Identifiant: M003 Description: Plaques en fibres-ciment <a href="#">Liste selon annexe.13-9 du CSP</a> : B	Présence d'amiante (sur marquage du matériau)	Matériau dégradé (étendue ponctuelle)  <b>Résultat EP**</b>  <b>Préconisation</b> : Il est recommandé de réaliser une évaluation périodique.  <b>Recommandation</b> : Voir les Mesures d'ordre général – Obligations réglementaires

**Dossier n° 19/M/13409/FZF**  
**Date de l'évaluation : 12/08/2019**  
**Bâtiment / local ou zone homogène : Rez de chaussée - Garage 2**  
**Identifiant Matériau : M003**  
**Matériau : Plaques en fibres-ciment**  
**Résultat EP : Il est recommandé de réaliser une évaluation périodique.**

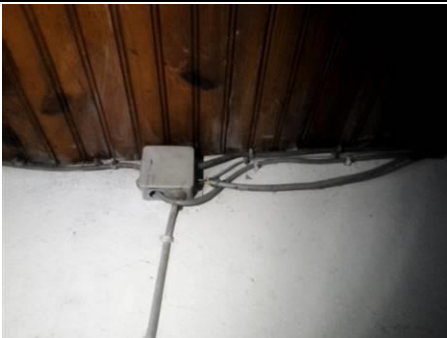
Photo PhEle001

Libellé de l'anomalie : B8.3 e Au moins un conducteur isolé n'est pas placé sur toute sa longueur dans un conduit, une goulotte ou une plinthe ou une huisserie, en matière isolante ou métallique, jusqu'à sa pénétration dans le matériel électrique qu'il alimente.

Remarques : Présence de conducteurs électriques non protégés mécaniquement ; Faire intervenir un électricien qualifié afin d'installer des protections mécanique sur les conducteurs non protégés

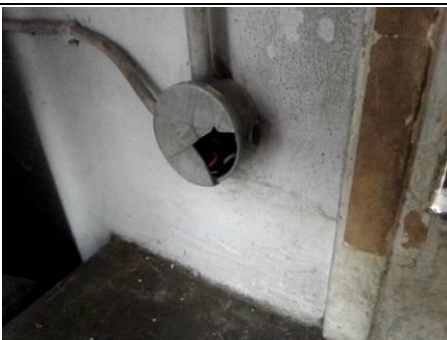
Photo PhEle002

Libellé de l'anomalie : B7.3 a L'Enveloppe d'au moins un matériel est manquante ou détériorée.

Remarques : Présence de matériel électrique en place dont l'enveloppe présente des détériorations ; Faire intervenir un électricien qualifié afin de remplacer les matériels présentant des détériorations

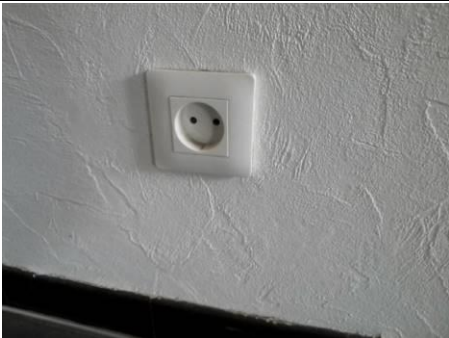
<p>Photo PhEle003 Libellé de l'anomalie : B3.3.6 a1 Au moins un socle de prise de courant ne comporte pas de broche de terre. Remarques : Présence de circuits électriques non équipés de conducteurs de protection ; Faire intervenir un électricien qualifié afin d'installer des conducteurs de protection sur les circuits qui n'en sont pas équipés</p>

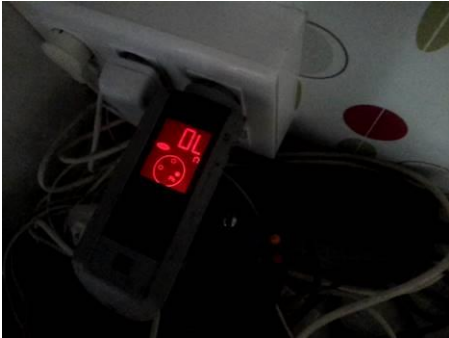
<p>Photo PhEle004 Libellé de l'anomalie : B3.3.6 a2 Au moins un socle de prise de courant comporte une broche de terre non reliée à la terre. Remarques : Présence de circuits électriques non équipés de conducteurs de protection ; Faire intervenir un électricien qualifié afin d'installer des conducteurs de protection sur les circuits qui n'en sont pas équipés</p>

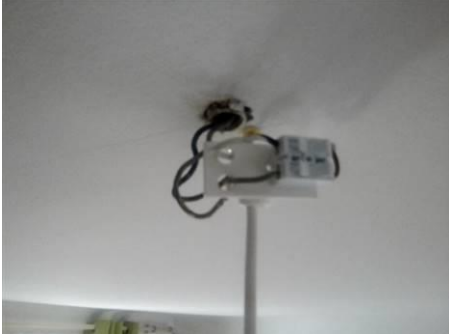
<p>Photo PhEle005 Libellé de l'anomalie : B3.3.6 a3 Au moins un circuit (n'alimentant pas des socles de prises de courant) n'est pas relié à la terre. Remarques : Présence de circuits électriques non équipés de conducteurs de protection ; Faire intervenir un électricien qualifié afin d'installer des conducteurs de protection sur les circuits qui n'en sont pas équipés</p>
