Dossier Technique Immobilier

Numéro de dossier : 2019/04/PB/2887
 Date du repérage : 12/04/2019

Département : ... **Haute-Garonne**
 Adresse : **Lieu dit Garbit**
 Commune : **31350 PÉGUILHAN**
Section cadastrale E, Parcelle numéro 434, E 740,

Résumé de l'expertise n° 2019/04/PB/2887

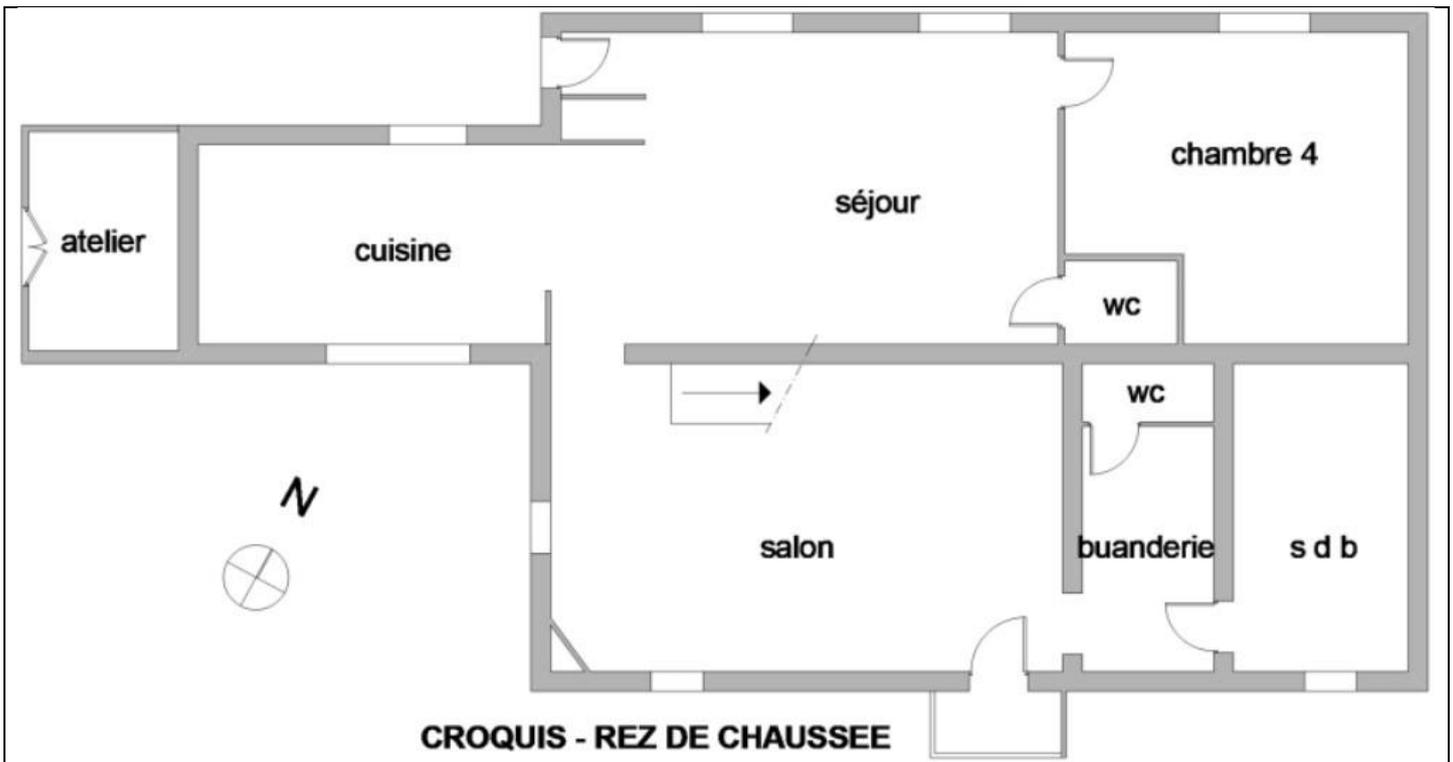
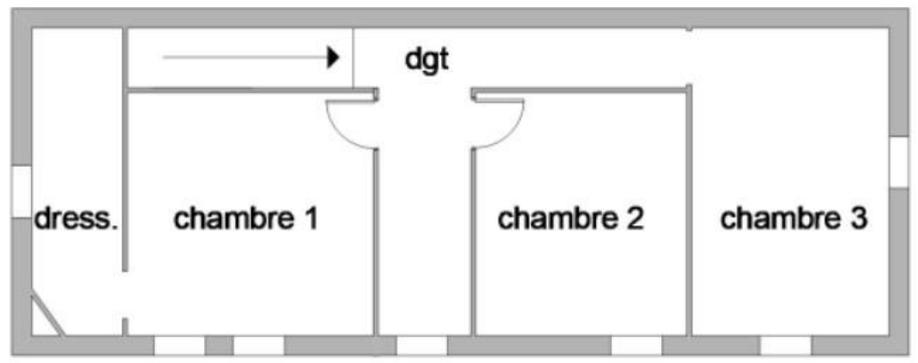
7.1 - Annexe - Schéma de repérage

Planche (croquis) de repérage technique effectué par le cabinet : Pedro BUTRON, auteur : Pedro Butron
Dossier n° 2019/04/PB/2887 du
Adresse du bien : Lieu dit Garbit (SO) 31350 PÉGUILHAN
