Objet : Rapport de contrôle de fonctionnement et d'entretien de votre dispositif d'Assainissement Non Collectif.

## VERIFICATION DU BON FONCTIONNEMENT ET DE L'ENTRETIEN D'UNE INSTALLATION D'ASSAINISSEMENT NON COLLECTIF

### RAPPORT DE VISITE A CONSERVER

Identifiant du dossier : **371040**

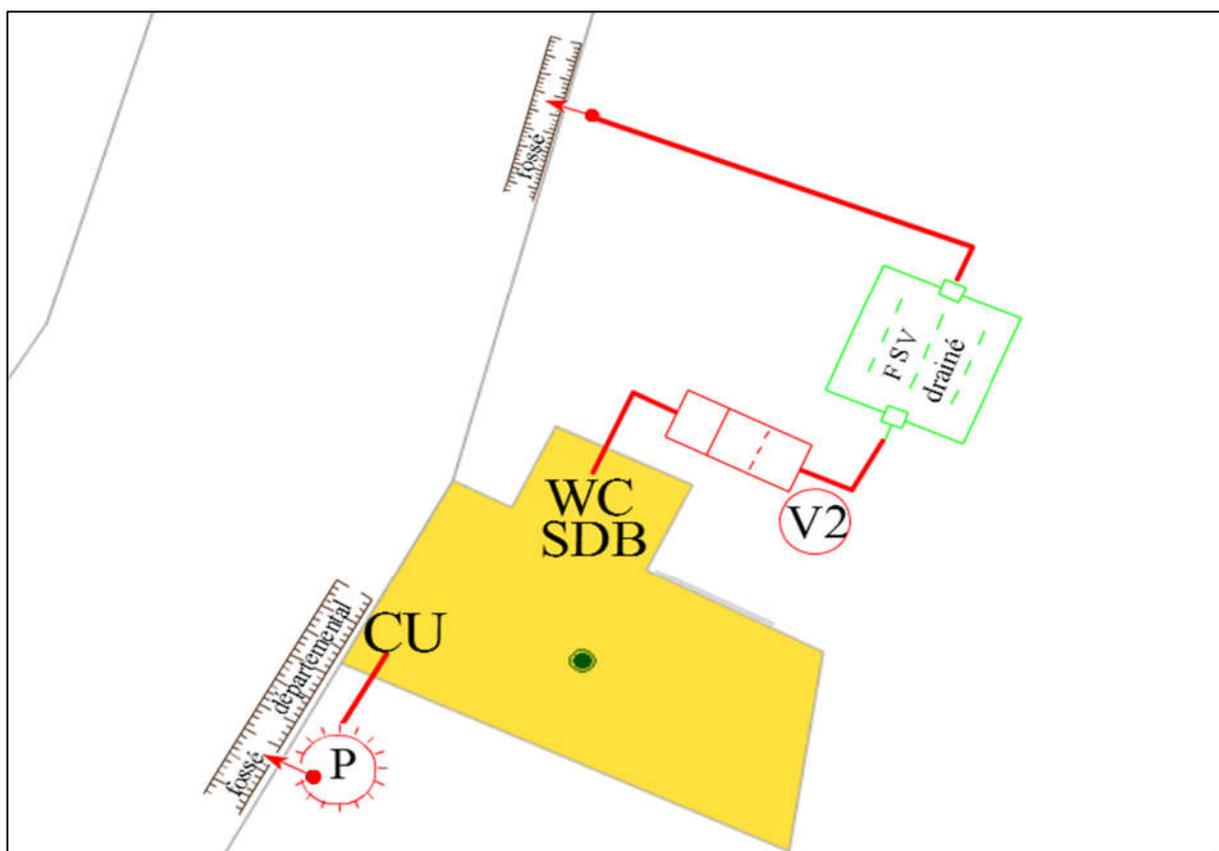
## › Schéma de l'installation

Description	Constat	Commentaires
Fosse toutes eaux	3000 L. (toutes les eaux usées)	Accessibilité : Oui Bon état de fonctionnement : Oui Dimensionnement : Correct Défaut constaté : Oui (cf. commentaires)	Regard du préfiltre cassé.
Ventilation	secondaire de 100 mm de diamètre, remontant au-dessus des locaux habités	Accessibilité : Oui Bon état de fonctionnement : Partiel Dimensionnement : Correct Défaut constaté : Oui (cf. commentaires)	Absence d'extracteur.
Lit filtrant drainé à flux vertical	L: 4 m. x l: 5 m. = 20 m <sup>2</sup>	Accessibilité : Oui Bon état de fonctionnement : Partiel Dimensionnement : Correct Défaut constaté : Oui (cf. commentaires)	Le couvercle du regard de répartition est cassé. La répartition des eaux n'est pas homogène.
Fossé	Rejet d'eaux issues d'un traitement secondaire et rejet d'eaux ménagères brutes du trop plein du puits perdu.	Accessibilité : Non Bon état de fonctionnement : Non vérifiable Dimensionnement : Indéterminé Défaut constaté : Oui (cf. commentaires)	Le rejet n'est pas visible.

Puits	perdu. Rejet direct d'eaux ménagères brutes.	Accessibilité : Oui Bon état de fonctionnement : Oui Dimensionnement : Indéterminé Défaut constaté : Oui (cf. commentaires)	Rejet non réglementaire.

Travaux sous 4 ans : Changer le couvercle du regard de répartition du lit filtrant.  
Changer le couvercle du regard du préfiltre de la fosse.  
Après avoir vérifié le bon fonctionnement de l'installation, y raccorder toutes les eaux usées.

Recommandations : Mettre un extracteur statique sur la ventilation secondaire.  
Faire vidanger la fosse et mettre des matériaux filtrants dans le préfiltre.  
Reprendre la canalisation entre la fosse et le lit filtrant, et après vérification du bon fonctionnement de l'installation, y raccorder toutes les eaux usées.
