# Résumé de l'expertise n° 20/TPC/3485

Désignation du ou des bâtiments	
<i>Localisation du ou des bâtiments :</i> Adresse : ..... <b>FERME ABERROUYS</b> <b>ROUTE DU CASTELLOUBON</b> Commune : ..... <b>65100 CHEUST</b>	
Désignation et situation du ou des lot(s) de copropriété : <b>Ce bien ne fait pas partie d'une copropriété</b> Périmètre de repérage : ... <b>Maison et abords immédiats</b>

# Constat de risque d'exposition au plomb CREP

Numéro de dossier : 20/TPC/3485  
 Norme méthodologique employée : AFNOR NF X46-030  
 Arrêté d'application : Arrêté du 19 août 2011  
 Date du repérage : 27/05/2020

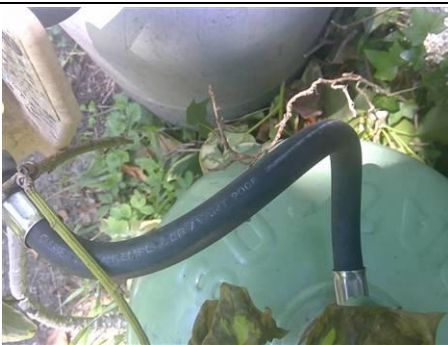
Photo n° PhGaz001  
7d4 : La date limite d'utilisation de la lyre GPL en caoutchouc armé n'est pas lisible ou est dépassée.

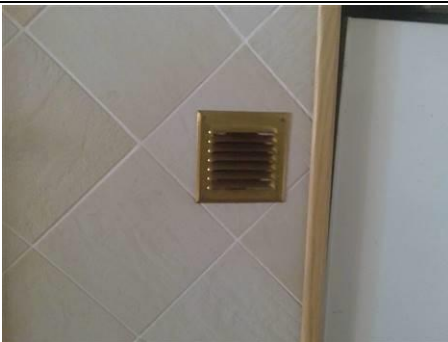
Photo n° PhGaz002  
19.2 : La section de l'amenée d'air du local équipé ou prévu pour un appareil d'utilisation est manifestement insuffisante (section d'orifice ou nombre de modules). (Séjour/cuisine)

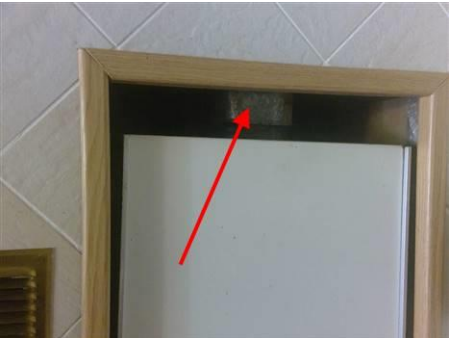
<p>Photo n° PhGaz003 29d7 : Le tubage du conduit de fumée est raccordé directement sur l'appareil. (Séjour/cuisine)</p>

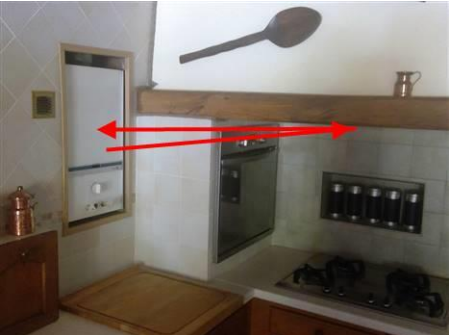
<p>Photo n° PhGaz004 30 : Présence d'un appareil raccordé avec coupe tirage et sans ventilateur intégré et d'au moins d'un dispositif d'extraction mécanique supplémentaire. (Séjour/cuisine)</p>
