Résumé de l'expertise n° 20/M/14653/BMA

Adresse : **1 Avenue Alsace Lorraine**

Commune : **65000 TARBES**

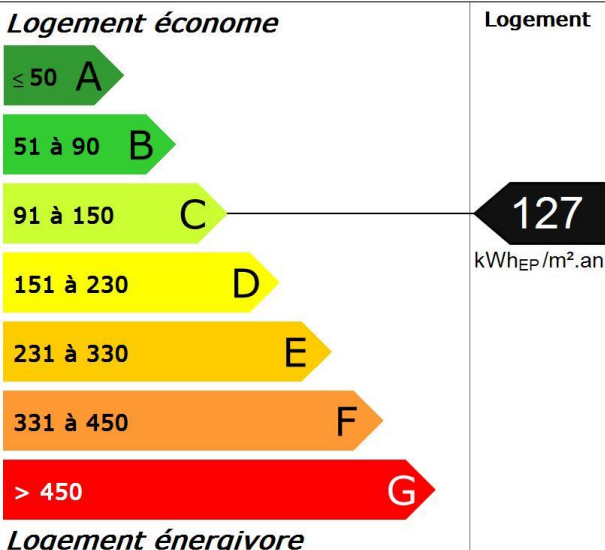
<p>Logement économe</p> <p>≤ 50 A</p> <p>51 à 90 B</p> <p>91 à 150 C ———— 127</p> <p>151 à 230 D</p> <p>231 à 330 E</p> <p>331 à 450 F</p> <p>> 450 G</p> <p>Logement énergivore</p> <p>Logement 127 kWh_{EP}/m².an</p>

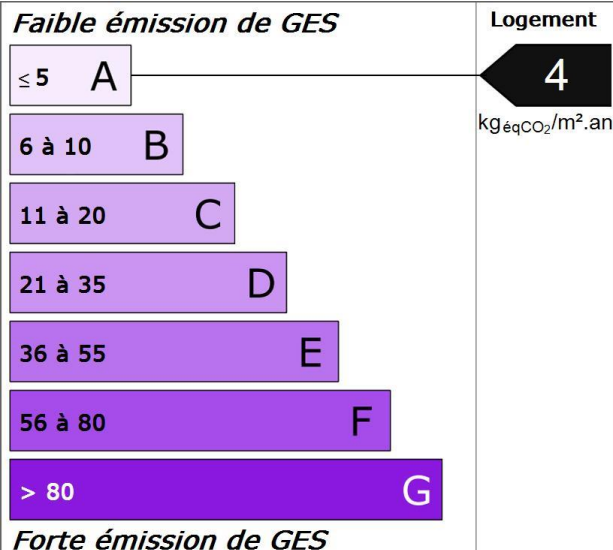
<p>Faible émission de GES</p> <p>≤ 5 A ———— 4</p> <p>6 à 10 B</p> <p>11 à 20 C</p> <p>21 à 35 D</p> <p>36 à 55 E</p> <p>56 à 80 F</p> <p>> 80 G</p> <p>Forte émission de GES</p> <p>Logement 4 kg_{éqCO₂}/m².an</p>

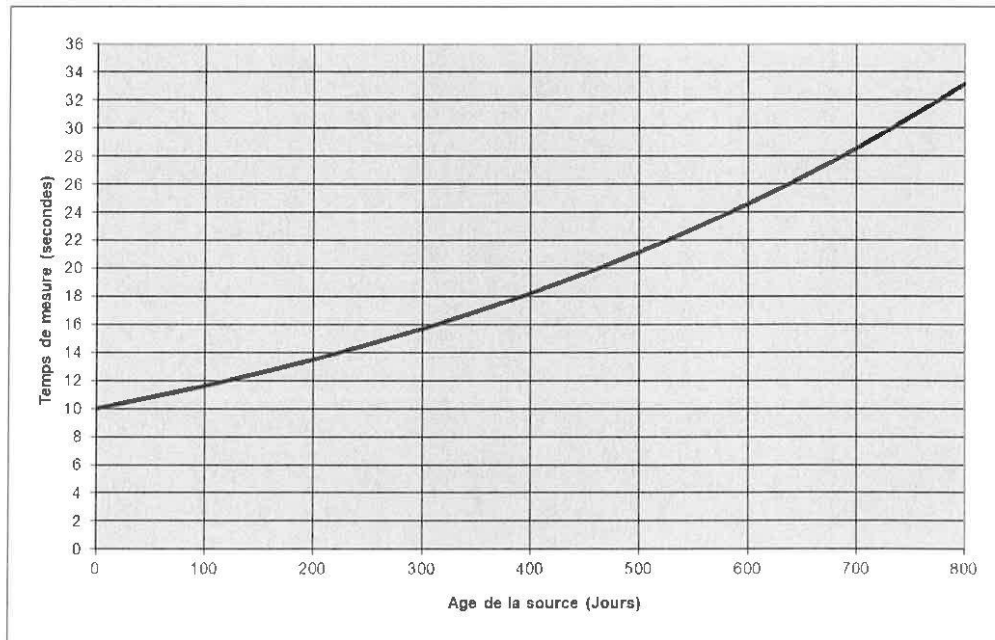
Le temps de mesure doit être augmenté au fur et à mesure de la décroissance d'activité de la source conformément au diagramme ci-dessous

Dans ces conditions, l'appareil garantit que 95% des mesures réalisées sur un échantillon standardisé de concentration voisine de 1mg/cm² seront compris dans une fourchette de + ou - 0.1 mg/cm² de la valeur de cet échantillon.

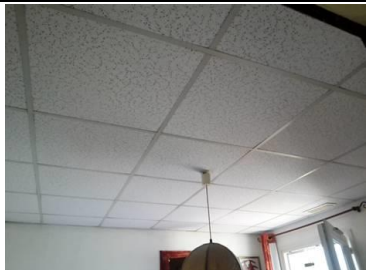
Localisation	Identifiant + Description	Photo
1er étage - Salon	<p>Identifiant: M001 Description: Panneaux et plaques Liste selon annexe.13-9 du CSP : A Justificatif: Sur marquage du matériau</p>

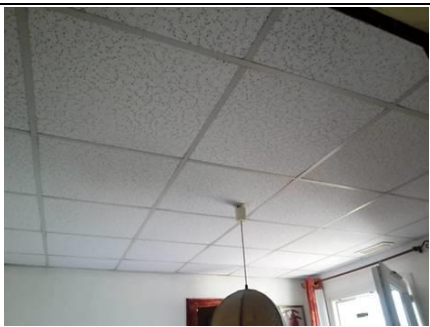
<p>Photo n° PhA001 Localisation : 1er étage - Salon Ouvrage : 4 - Plafonds et faux plafonds - Faux plafonds Partie d'ouvrage : Panneaux et plaques Description : Panneaux et plaques Localisation sur croquis : M001</p>

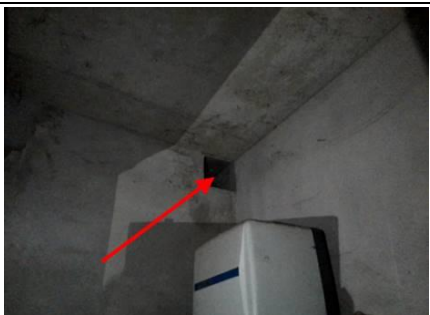
Localisation	Identifiant + Description	Conclusion (justification)	Etat de conservation** et préconisations*	Photo
Rez de chaussée - Cellier	<p>Identifiant: ZPSO-001 Description: Conduit en fibres-ciment Liste selon annexe.13-9 du CSP : B</p>	Présence d'amiante (Sur jugement de l'opérateur)	<p>Matériau dégradé (étendue ponctuelle)</p> <p>Résultat EP**</p> <p>Préconisation : Il est recommandé de réaliser une évaluation périodique.</p>

<p>Photo n° PhA002 Localisation : Rez de chaussée - Cellier Ouvrage : 6 - Conduits et accessoires intérieurs - Conduits de fluides (air, eau, vapeur, fumée, échappement, autres fluides) Partie d'ouvrage : Conduit en fibres-ciment Description : Conduit en fibres-ciment Localisation sur croquis : ZPSO-001</p>

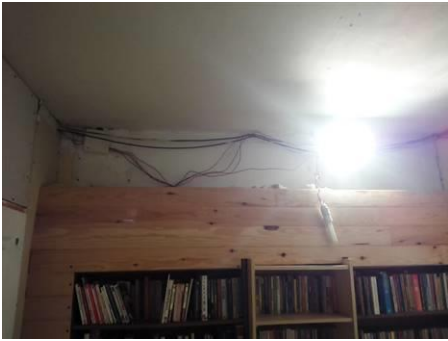
Photo PhEle005

<p>Photo PhEle003 Libellé de l'anomalie : B8.3 e Au moins un conducteur isolé n'est pas placé sur toute sa longueur dans un conduit, une goulotte ou une plinthe ou une huisserie, en matière isolante ou métallique, jusqu'à sa pénétration dans le matériel électrique qu'il alimente. Remarques : Présence de conducteurs électriques non protégés mécaniquement ; Faire intervenir un électricien qualifié afin d'installer des protections mécanique sur les conducteurs non protégés (1er étage - Salon)</p>
 	<p>Photo PhEle004 Libellé de l'anomalie : B8.3 b L'installation comporte au moins un matériel électrique inadapté à l'usage. Remarques : Présence de matériel électrique inadapté à l'usage : douilles de chantier utilisées pour de l'éclairage permanent. ; Faire intervenir un électricien qualifié afin de remplacer les matériels inadaptés par du matériel autorisé</p>

Libellé de l'anomalie : B9.3.2 a L'installation électrique issue de la partie privative, alimentant des matériels d'utilisation placés dans les parties communes, n'est pas mise en œuvre correctement.
