# Résumé de l'expertise n° 19/M/13769/RCA

Adresse : ..... **Restaurant La Belle Auberge**

Commune : ..... **65700 CASTELNAU-RIVIÈRE-BASSE**

# Dossier technique amiante

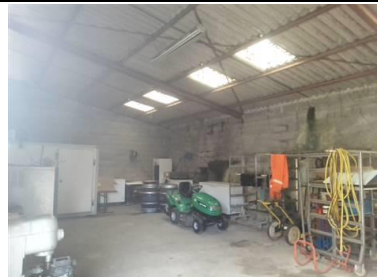
Localisation	Description	Photo
Rez de jardin - Hangar	Sol Béton Mur Parpaings bruts Plafond Couverture en FIBRO CIMENT Porte Porte(s) en aluminium de couleur

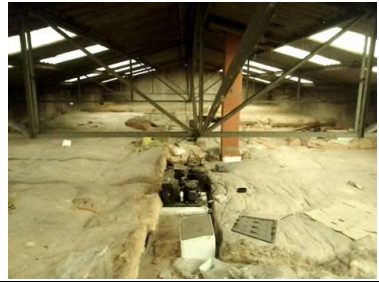
Localisation	Description	Photo
1er étage - Combles non habitables	Sol Isolant Mur Enduit ciment brut Plafond Panneaux fibrociment

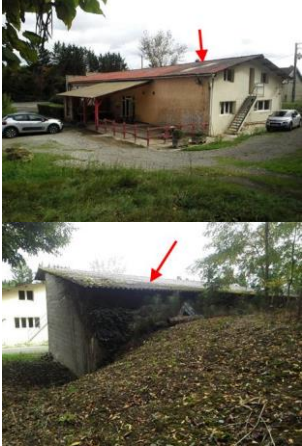
Localisation	Identifiant + Description	Conclusion (justification)	Etat de conservation** et préconisations*	Photo
Rez de jardin - Hangar; Parties extérieures	Identifiant: M001 Description: Plaques en fibres-ciment (y compris plaques « sous tuiles ») <u>Liste selon annexe.13-9 du CSP</u> : B	Présence d'amiante (sur jugement de l'opérateur)	Matériau dégradé (étendue ponctuelle)  <b>Résultat AC1**</b>  <b>Préconisation :</b> Il est recommandé de réaliser une action corrective de premier niveau.

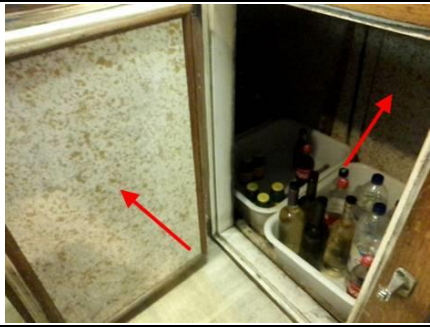
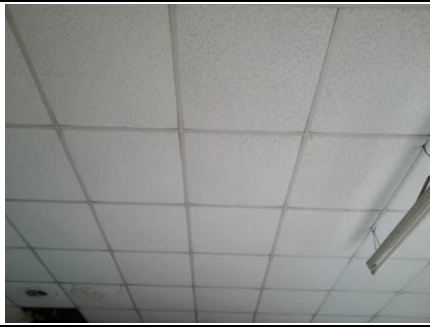
<p>Photo n° PhA002                  Localisation : Rez de chaussée - Réserve 1; Rez de chaussée - Réserve 2                  Ouvrage : 4 - Plafonds et faux plafonds - Faux plafonds                  Partie d'ouvrage : Panneaux et plaques                  Description : Panneaux et plaques</p>

Photo n° PhA002  
Localisation : Rez de chaussée - Réserve 1; Rez de chaussée - Réserve 2  
Ouvrage : 4 - Plafonds et faux plafonds - Faux plafonds  
Partie d'ouvrage : Panneaux et plaques  
Description : Panneaux et plaques

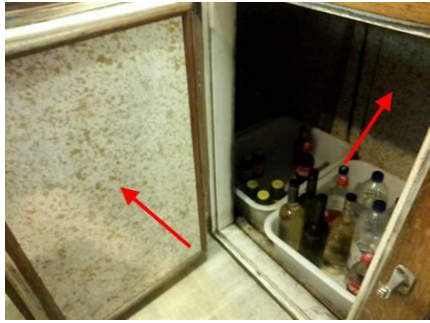
Photo n° PhA003  
Localisation : Rez de chaussée - Bar/Salle  
Ouvrage : 2 - Parois verticales extérieures et Façades - Façades légères, murs rideaux, bardages, panneaux sandwich  
Partie d'ouvrage : Plaques  
Description : Plaques
