Dossier Technique Immobilier

Numéro de dossier : 10/05-0441-HULLIN
Date du repérage : 19/05/2010

<p>Désignation du ou des bâtiments</p> <p>Localisation du ou des bâtiments : Département : 65000 Commune : TARBES Adresse : 9 rue Dauriac</p> <p>Désignation et situation du ou des lots de copropriété : Périmètre de repérage : Maïosn de ville RDC + 1 et combles , jardin</p>
--

Constat de Risque d'Exposition au Plomb N° 2010-05-14HULLIN-SOLDIAG

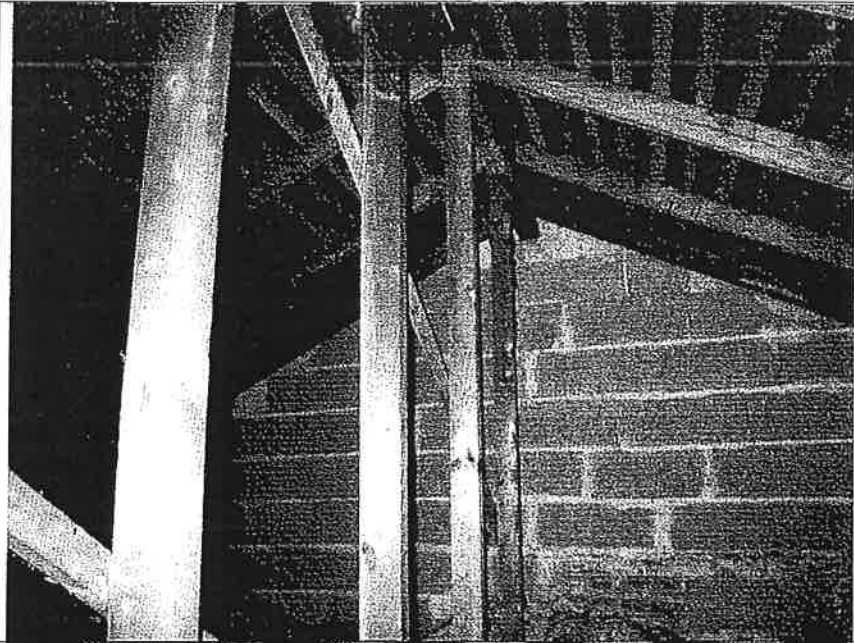
Charpente

Absence d'indices d'infestation de termites , charpente saine .
