**Propriétaire et adresse du bien immobilier :**

Monsieur WRIGLEY Steven  
3 PETITE RUE DE LA PAIX  
EDELWEISS  
65100 LOURDES

Constat de risqué  
d'exposition au plomb

Amiante

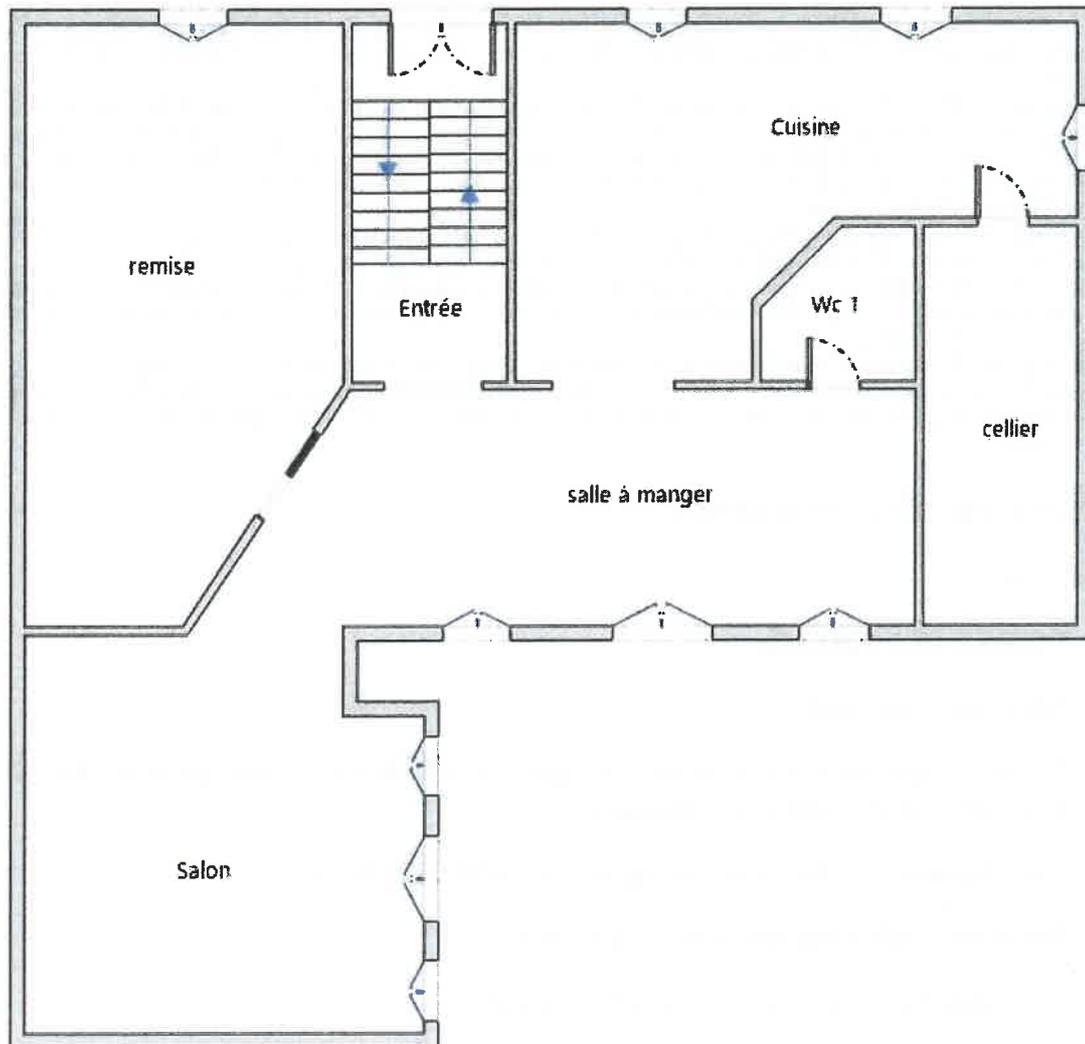
Rez-de-chaussée

Planche (croquis) de repérage technique effectué par le cabinet : Maison du Diag, auteur : COUSTEAU Thomas  
 Dossier n° 1903/WRIGLEY/11104 du 29/03/2019  
 Adresse du bien : 3 PETITE RUE DE LA PAIX  
 EDELWEISS 65100 LOURDES

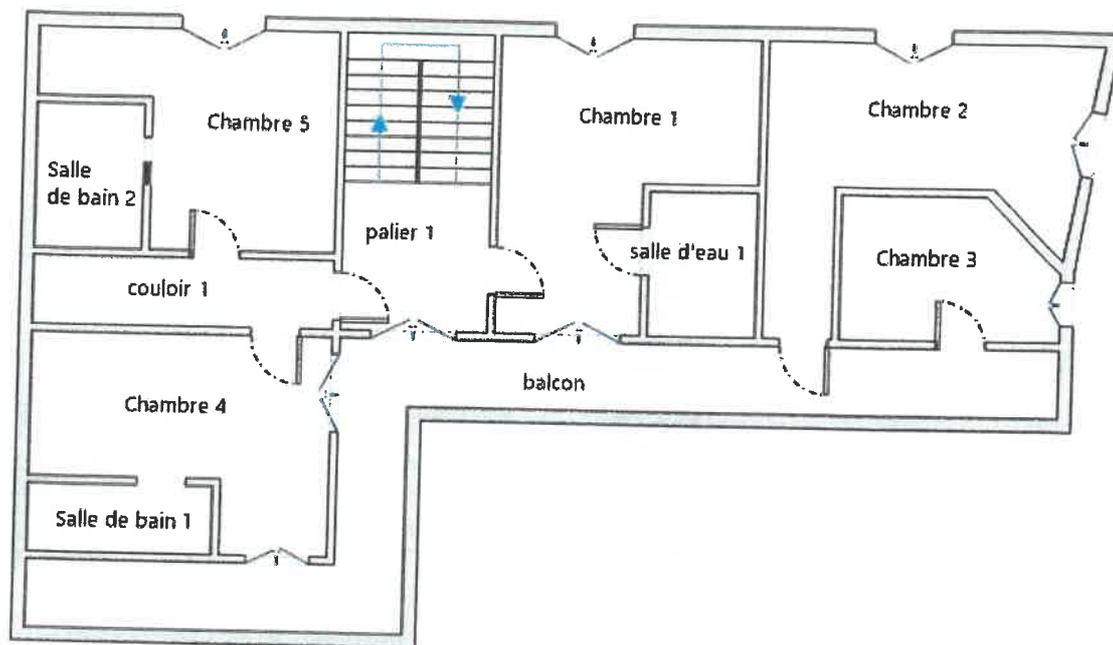
1er Etage

Planche (croquis) de repérage technique effectué par le cabinet : Maison du Diag, auteur : COUSTEAU Thomas  
Dossier n° 1903/WRIGLEY/11104 du 29/03/2019  
Adresse du bien : 3 PETITE RUE DE LA PAIX  
EDELWEISS 65100 LOURDES

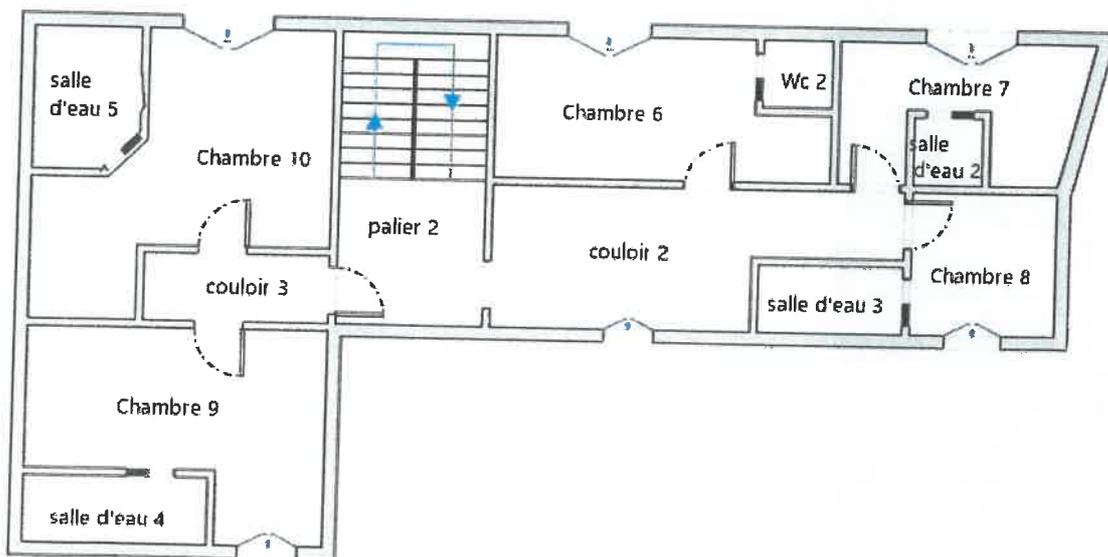
2ème Etage

**Planche (croquis) de repérage technique effectué par le cabinet : Maison du Diag, auteur : COUSTEAU Thomas  
 Dossier n° 1903/WRIGLEY/11104 du 29/03/2019  
 Adresse du bien : 3 PETITE RUE DE LA PAIX  
 EDELWEISS 65100 LOURDES**

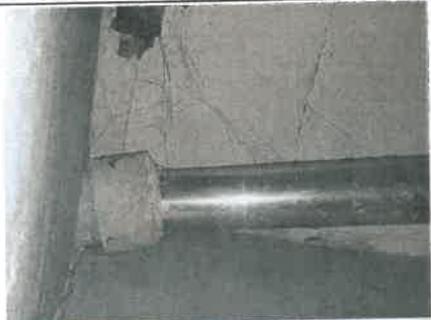
Localisation	Identifiant + Description	Conclusion (justification)	Etat de conservation** et préconisations*	Photo
Rez de chaussée - cellier	Identifiant: M001 Description: Conduit en fibres-ciment <a href="#">Liste selon annexe.13-9 du CSP</a> : B	Présence d'amiante (Sur décision de l'opérateur)	Matériau non dégradé  <b>Résultat EP**</b>  <b>Préconisation :</b> Il est recommandé de réaliser une évaluation périodique.

<p>Photo n° PhA001          Localisation : Rez de chaussée - cellier          Ouvrage : 6 - Conduits et accessoires intérieurs - Conduits de fluides (air, eau, vapeur, fumée, échappement, autres fluides)          Partie d'ouvrage : Conduit en fibres-ciment          Description : Conduit en fibres-ciment</p>

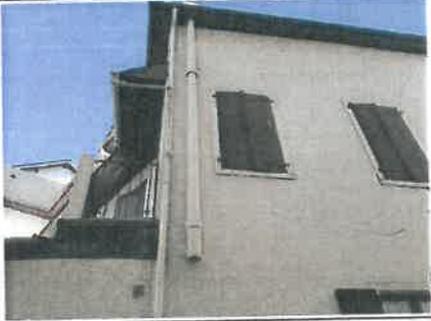
Parties extérieures	Identifiant: M002 Description: Conduit en fibres-ciment <a href="#">Liste selon annexe.13-9 du CSP</a> : B	Présence d'amiante (Sur décision de l'opérateur)	Matériau non dégradé  <b>Résultat EP**</b>  <b>Préconisation :</b> Il est recommandé de réaliser une évaluation périodique.

<p>Photo n° PhA002          Localisation : Parties extérieures          Ouvrage : 6 - Conduits et accessoires intérieurs - Conduits de fluides (air, eau, vapeur, fumée, échappement, autres fluides)          Partie d'ouvrage : Conduit en fibres-ciment          Description : Conduit en fibres-ciment</p>

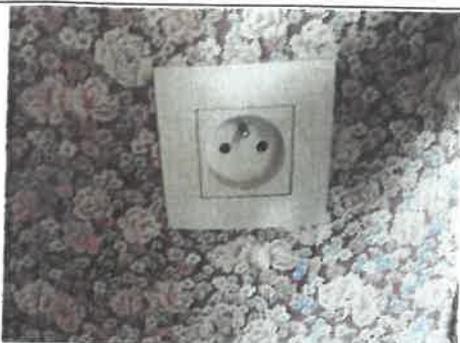
Photo PhEle001

Libellé de l'anomalie : B3.3.6 a2 Au moins un socle de prise de courant comporte une broche de terre non reliée à la terre.

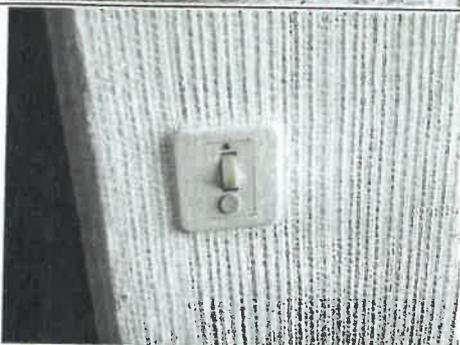
Photo PhEle002

Libellé de l'anomalie : B4.3 a1 Au moins un circuit n'est pas protégé, à son origine, contre les surcharges et les courts-circuits.

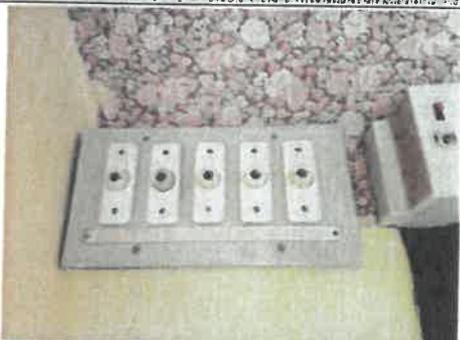
Photo PhEle003

Libellé de l'anomalie : B4.3 c Plusieurs circuits disposent d'un conducteur neutre commun dont les conducteurs ne sont pas correctement protégés contre les surintensités.

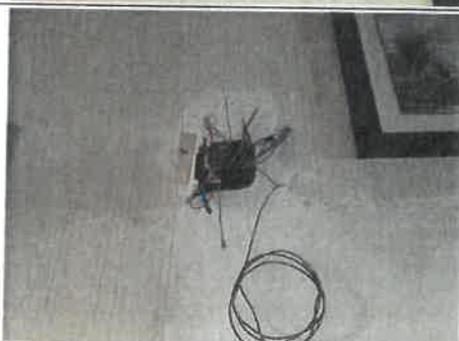
Photo PhEle004

Libellé de l'anomalie : B7.3 a L'Enveloppe d'au moins un matériel est manquante ou détériorée.  
Remarques : Présence de matériel électrique en place dont l'enveloppe présente des détériorations ; Faire intervenir un électricien qualifié afin de remplacer les matériels présentant des détériorations

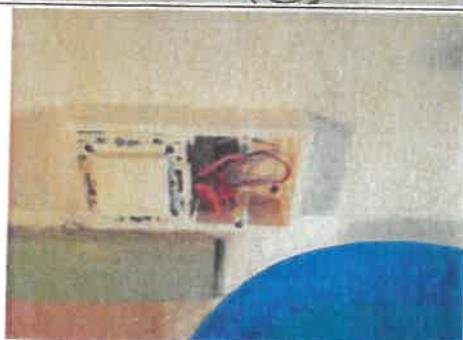
Photo PhEle005

Libellé de l'anomalie : B8.3 e Au moins un conducteur isolé n'est pas placé sur toute sa longueur dans un conduit, une goulotte ou une plinthe ou une huisserie, en matière isolante ou métallique, jusqu'à sa pénétration dans le matériel électrique qu'il alimente.  
Remarques : Présence de conducteurs électriques non protégés mécaniquement ; Faire intervenir un électricien qualifié afin d'installer des protections mécaniques sur les conducteurs non protégés

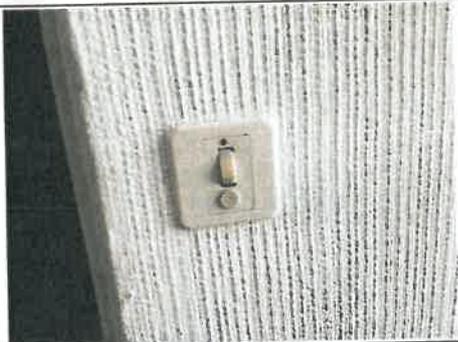
Photo PhEle006

Libellé de l'anomalie : B8.3 a L'installation comporte au moins un matériel électrique vétuste.

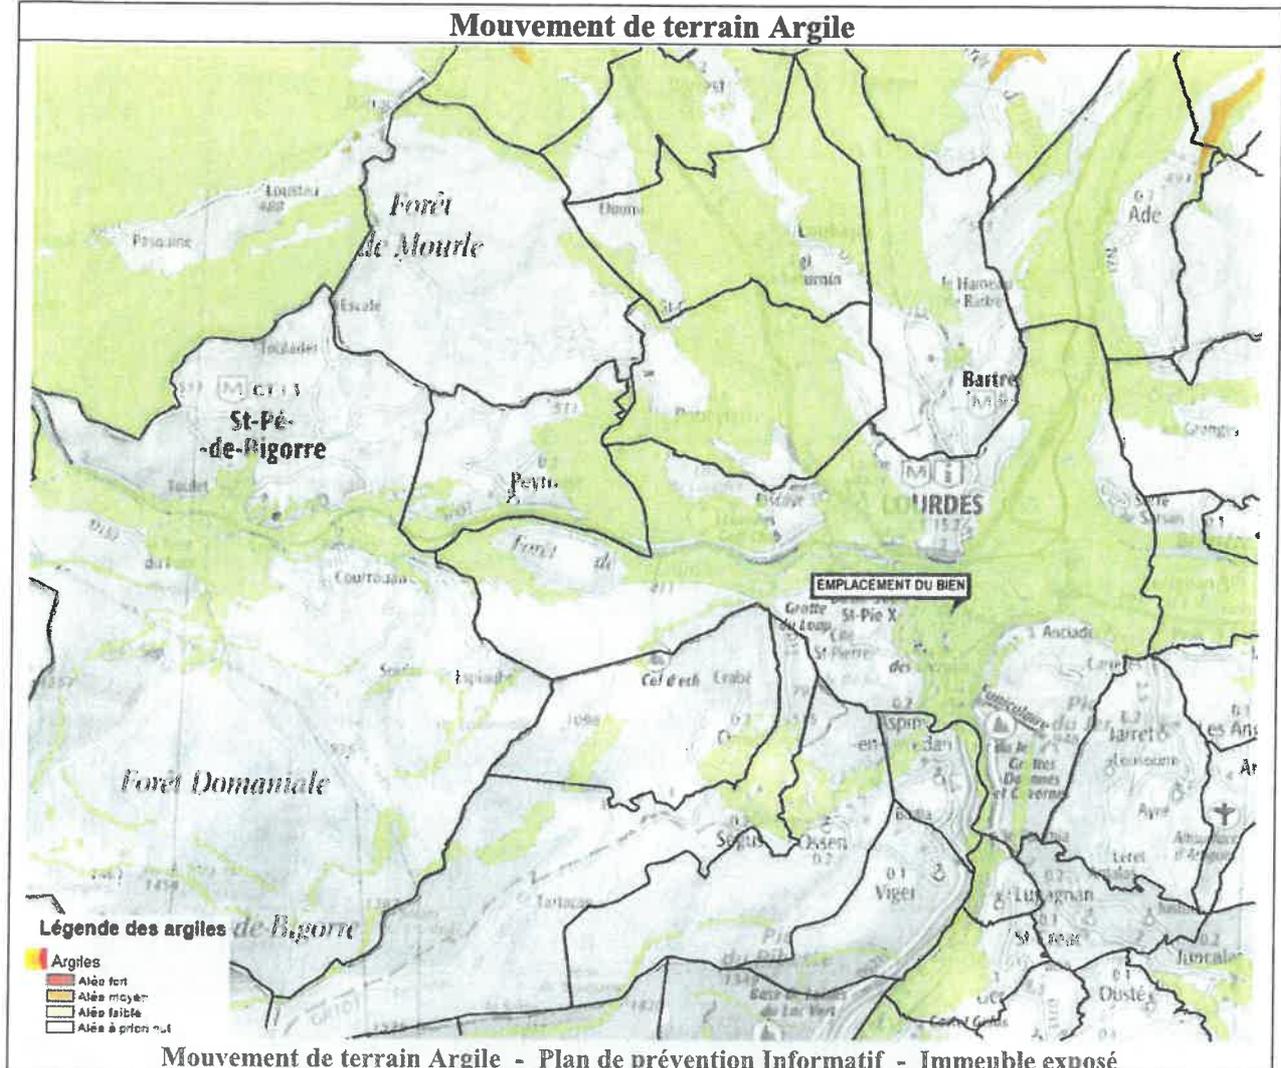
Mouvement de terrain Argile - Plan de prévention Informatif - Immeuble exposé

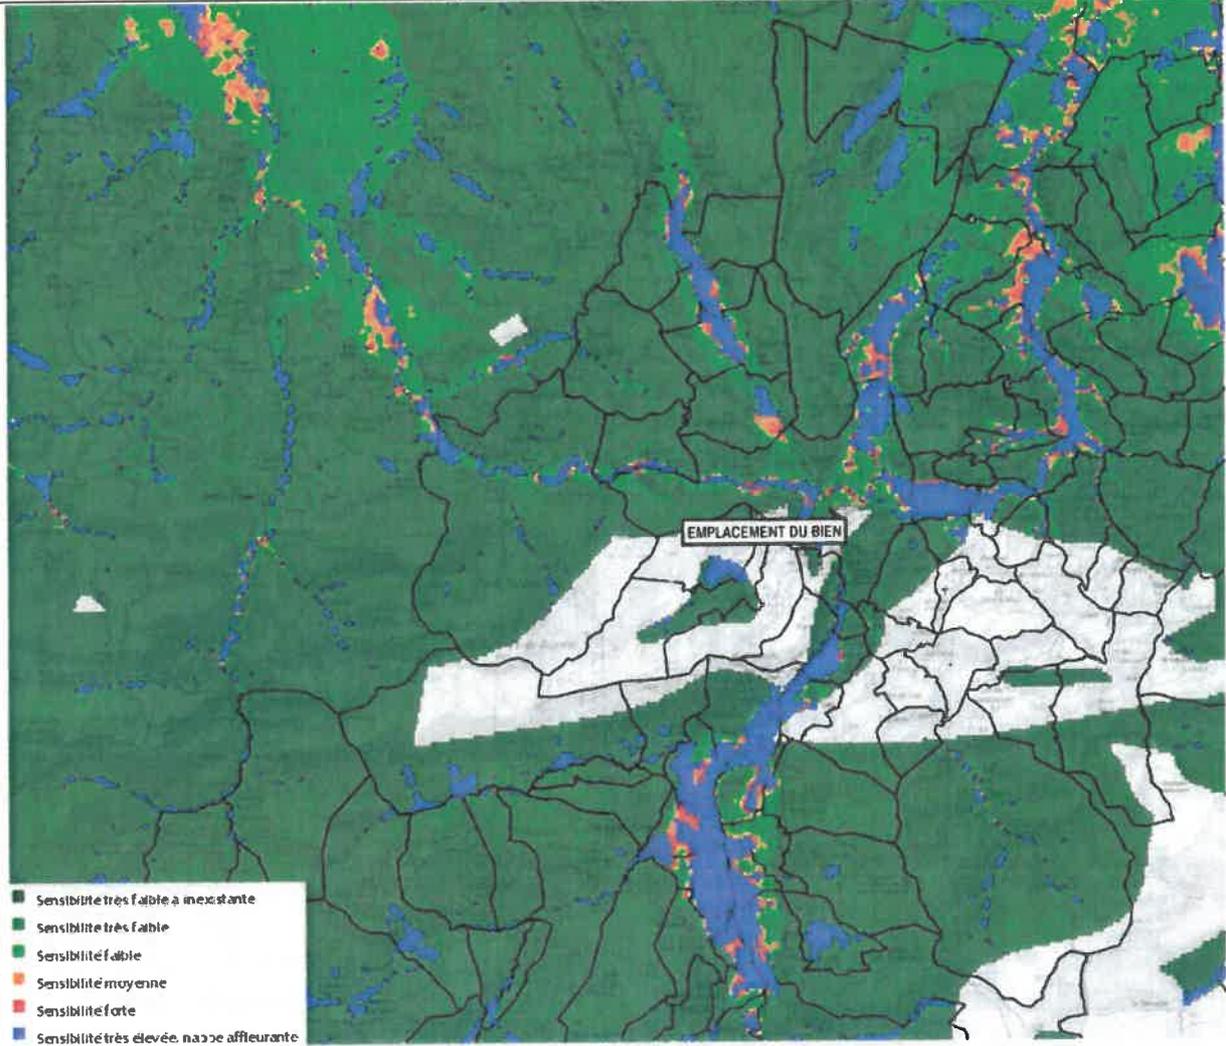
Inondation par remontées de nappes naturelles - Plan de prévention Informatif - Immeuble exposé
