## CONSTAT DE RISQUE D'EXPOSITION AU PLOMB EN PARTIES PRIVATIVES

Adresse : **12 chemin Peyralans** Bâtiment :  
**64680 OGEU-LES-BAINS** Entrée/cage n° :  
 Type : **Maison individuelle** Etage :  
 Nombre de Pièces : Situation sur palier :  
 Référence Cadastre : **A - 220** Destination du bâtiment : **Habitation individuelles (Maisons)**

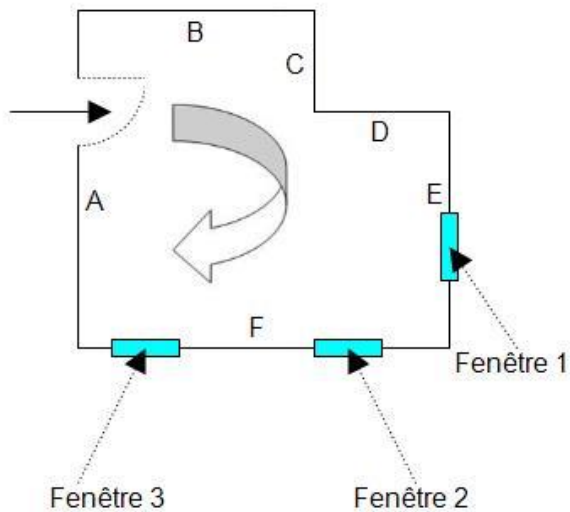
Afin de faciliter la localisation des mesures, l'auteur du constat divise chaque local en plusieurs zones, auxquelles il attribue une lettre (A, B, C ...) selon la convention décrite ci-dessous.

La convention d'écriture sur le croquis et dans le tableau des mesures est la suivante :

- la zone de l'accès au local est nommée «A» et est reportée sur le croquis. Les autres zones sont nommées «B», «C», «D», ... dans le sens des aiguilles d'une montre
- la zone «plafond» est indiquée en clair.

Sens du repérage pour évaluer une pièce :

Par convention et pour simplifier le croquis, les fenêtres sont numérotées systématiquement dans le sens des aiguilles d'une montre sur des zones distinctes et/ou sur une même zone.
