Rapport de mission de repérage des matériaux et produits contenant de l'amiante

A INFORMATIONS GENERALES	
A.1 DESIGNATION DU BATIMENT	
Nature du bâtiment : Maison individuelle	Escalier :
Cat. du bâtiment : Habitation (Maisons individuelles)	Bâtiment :
Nombre de Locaux :	Porte :
Etage :	
Numéro de Lot :	Propriété de: Succession LAGAHE représentée par M. LucienLAGAHE
Référence Cadastrale : NC	80 chemin du Pouey
Date du Permis de Construire : Non Communiquée	64460 CASTEIDE-DOAT
Adresse : 16 rue des Pyrénées	
65500 SANOUS	
<u>Annexes :</u>	
Autres Lot : Grange n° 1, Grange n° 2	
A.2 DESIGNATION DU DONNEUR D'ORDRE	
Nom : Succession LAGAHE	Documents fournis : Néant
Adresse : 80 chemin du Pouey	
64460 CASTEIDE-DOAT	Moyens mis à disposition : Néant
Qualité :	
A.3 EXECUTION DE LA MISSION	
Rapport N° : LAGAHE 26113 02.04.15 A	Date d'émission du rapport : 02/04/2015
Le repérage a été réalisé le : 02/04/2015	Accompagnateur : Aucun
Par : VANWAMBEKE Paul	Laboratoire d'Analyses : ITGA / RENNES
N° certificat de qualification : 1676-171011-64001	Adresse laboratoire : Parc Edonia / Rue de la Terre Adélie Bât. R - CS 66862 35768 SAINT GREGOIRE

Fait à SOUMOULOU le 02/04/2015
	Cabinet : CABINET BARRE

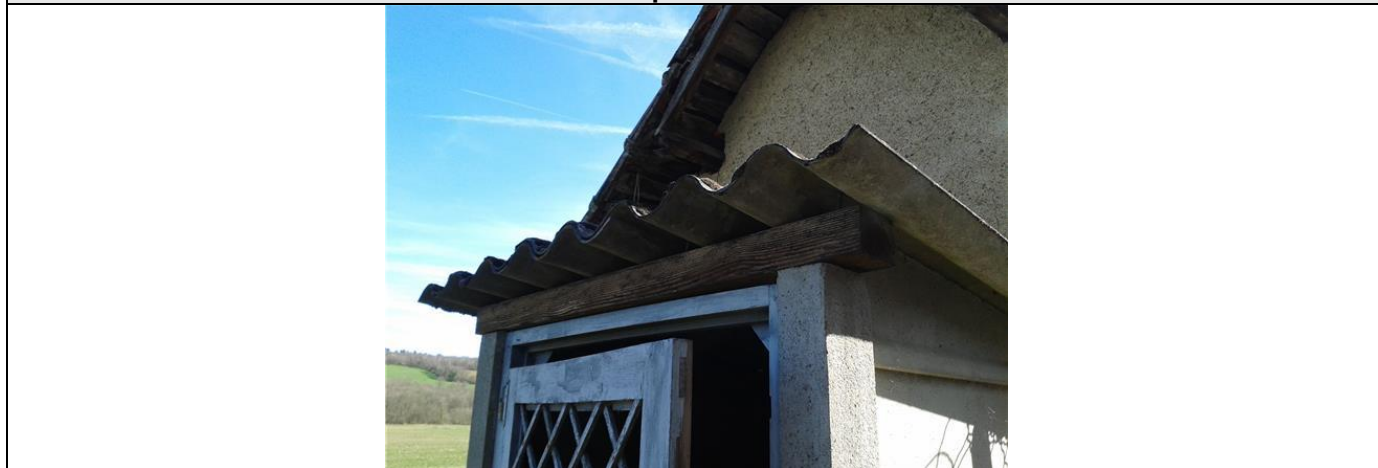
ELEMENT : Couverture n°4

28	Extérieur	Extérieur	Couverture n°4	Remise	Plaques ondulées en amiante-ciment	Jugement personnel	Matériaux non dégradé

Nom du client	Numéro de dossier	Pièce ou local
LAGAHE	LAGAHE 26113 02.04.15	Extérieur - Extérieur
Matériau	Date de prélèvement	Nom de l'opérateur
Plaques ondulées en amiante-ciment		VANWAMBEKE Paul
Localisation		Résultat
Couverture n°4 - Remise		Présence d'amiante
Résultat de la grille d'évaluation		
Evaluation périodique		
Emplacement

EP - Evaluation périodique

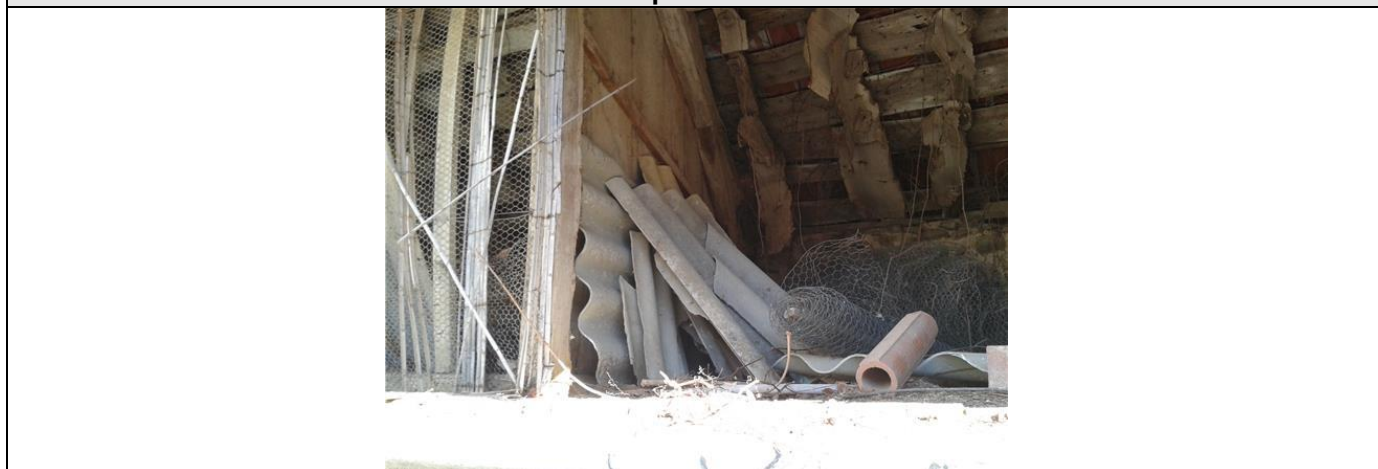
ELEMENT : Plaques ondulées

N° Local	Local	Etage	Elément	Zone	Matériau / Produit	Méthode	Etat de dégradation	Photo
27	Grenier	Annexe	Plaques ondulées	Toutes zones	Amiante ciment	Jugement personnel	Matériaux non dégradé

Nom du client	Numéro de dossier	Pièce ou local
LAGAHE	LAGAHE 26113 02.04.15	Grenier - Annexe
Matériau	Date de prélèvement	Nom de l'opérateur
Amiante ciment		VANWAMBEKE Paul
Localisation		Résultat
Plaques ondulées - Toutes zones		Présence d'amiante
Résultat de la grille d'évaluation		
Evaluation périodique		
Emplacement

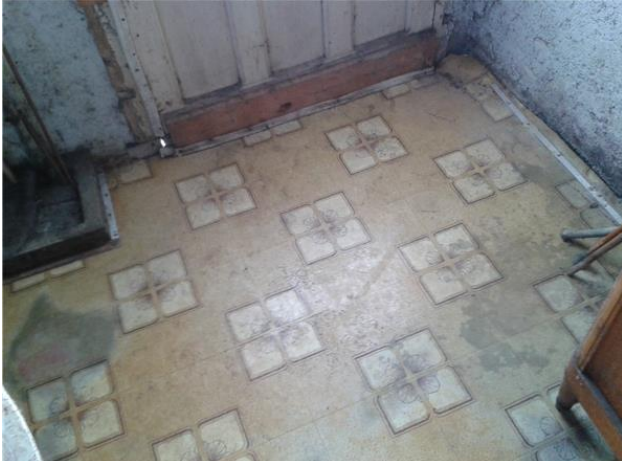
PRELEVEMENT : P001

N° Local	Local	Etage	Elément	Zone	Matériau / Produit	Justification
7	Arrière-cuisine	RDC	Plancher	Sol	Linoléum

Nom du client	Numéro de dossier	Pièce ou local
LAGAHE	LAGAHE 26113 02.04.15	Arrière-cuisine - RDC
Matériau	Date de prélèvement	Nom de l'opérateur
Linoléum	02/04/2015	VANWAMBEKE Paul
Localisation	Résultat	
Plancher - Sol	Susceptible de contenir de l'amiante	
Emplacement

La mission décrite sur la page de couverture du rapport n'a pu être menée à son terme : il y a lieu de réaliser des investigations approfondies
