Tableau séquentiel des mesures des parties privatives

Date d'intervention : 09 décembre 2010
 Date d'édition : 13 décembre 2010
 Taux de référence (seuil) : 1,0 mg/cm²
 Numéro de dossier : 2010-12-5178
 Nombre de mesures : 310
 Nombre de mesures positives : 0 sur 128 unités de diagnostic analysées

Adresse du bien: 5 rue du Chevrier
65220 TRIE SUR BAISE

SYNTHESE DE L'ETAT DE L'INSTALLATION INTERIEURE D'ELECTRICITE

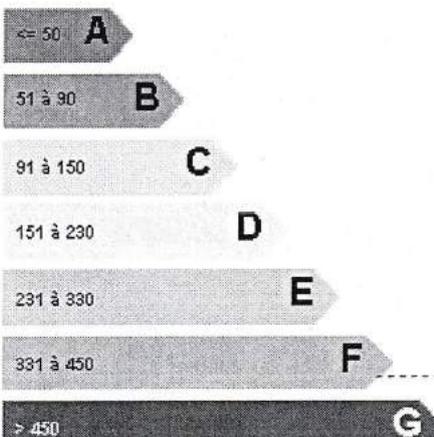
Consommations énergétiques (en énergie primaire)

Consommation conventionnelle : 422,0 kWh_{EP}/m².an

422
kWh_{EP}/m².an

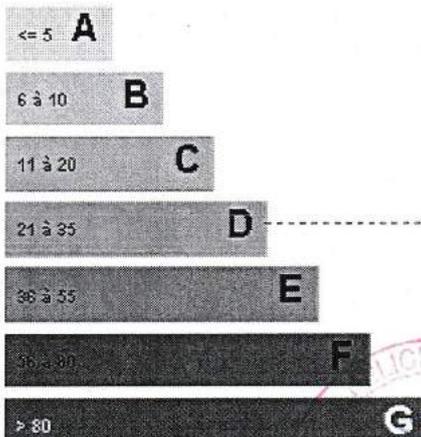
Emissions de gaz à effet de serre (GES) pour le chauffage, la production d'eau chaude sanitaire et le refroidissement

Estimation des émissions : 26,3 kg éqCO₂/m².an

26
kg éqCO₂/m².an
