Dossier Technique Immobilier

Numéro de dossier : 2020-05-1162
Date du repérage : 28/04/2020

Adresse : **2 rue d'Argadots**

Constat amiante avant-vente

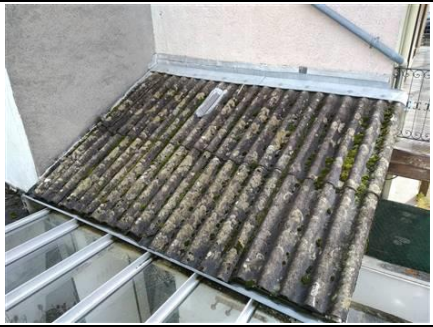
Localisation	Identifiant + Description	Conclusion (justification)	Etat de conservation** et préconisations*	Photo
RdC - Sanitaires	Identifiant: M001 Description: Plaques ondulées fibro-ciment Liste selon annexe.13-9 du CSP : B	Présence d'amiante (Sur jugement de l'opérateur)	Matériau dégradé (étendue ponctuelle) Résultat EP** Préconisation : Il est recommandé de réaliser une évaluation périodique.

<p>Photo n° PhA001 Localisation : RdC - Sanitaires Ouvrage : 1 - Couvertures, Toitures, Terrasses et étanchéités - Plaques ondulées et planes Partie d'ouvrage : Plaques en fibres-ciment (y compris plaques « sous tuiles ») Description : Plaques ondulées fibro-ciment</p>

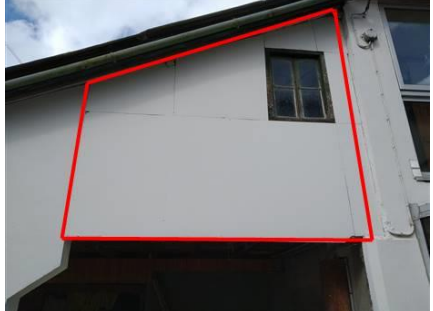
Dépendance - Garage	Identifiant: M002 Description: Panneaux fibro-ciment collés ou vissés Liste selon annexe.13-9 du CSP : B	Présence d'amiante (Sur jugement de l'opérateur)	Matériau dégradé (étendue ponctuelle) Résultat EP** Préconisation : Il est recommandé de réaliser une évaluation périodique.

<p>Photo n° PhA002 Localisation : Dépendance - Garage Ouvrage : 2 - Parois verticales extérieures et Façades - Façades légères, murs rideaux, bardages, panneaux sandwich Partie d'ouvrage : Plaques Description : Panneaux fibro-ciment collés ou vissés</p>
