# Résumé de l'expertise n° 14/TPC/0456\_p01

Adresse : ..... **21 RUE DU PADOUEN**

Commune : ..... **65190 MOULÉDOUS**

Périmètre de repérage : ... **Maison, annexe et abords immédiats**

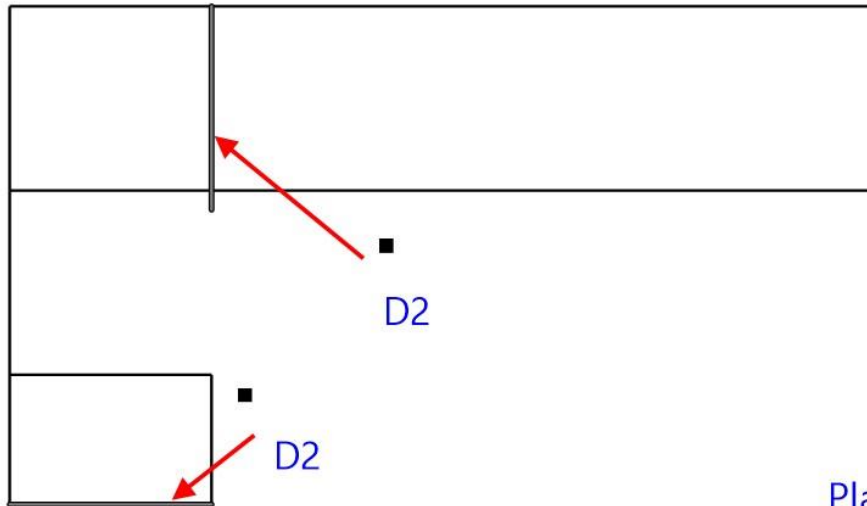
Localisation des mesures sur croquis de repérage

-		Plafond	Bois		Non mesurée	-		NM	Partie non concernée
-		Plinthes	Carrelage		Non mesurée	-		NM	Partie non concernée
122	B	Fenêtre 1 intérieure	Bois	Peinture	partie mobile	10	Etat d'usage (Microfissures)	2	
123	B	Fenêtre 1 extérieure	Bois	Peinture	partie mobile	9,3	Etat d'usage (Microfissures)	2	
124	C	Fenêtre 2 intérieure	Bois	Peinture	partie mobile	11	Etat d'usage (Microfissures)	2	
125	C	Fenêtre 2 extérieure	Bois	Peinture	partie mobile	7,6	Etat d'usage (Microfissures)	2	
126	A	Porte	Bois	Peinture	partie mobile	0		0	
127					huisserie	0

**Du fait de la présence de revêtements contenant du plomb au-delà des seuils en vigueur et de la nature des dégradations constatées (dégradé) sur certaines unités de diagnostic et en application de l'article L. 1334-9 du code de la santé publique, le propriétaire du bien, objet de ce constat, doit effectuer les travaux appropriés pour supprimer l'exposition au plomb, tout en garantissant la sécurité des occupants. Il doit également transmettre une copie complète du constat, annexes comprises, aux occupants de l'immeuble ou de la partie d'immeuble concernée et à toute personne amenée à effectuer des travaux dans cet immeuble ou la partie d'immeuble concernée.**
