Résumé de l'expertise n° 20/M/14642/FZF

Adresse : **59 Route des Pyrénées**

Commune : **65190 MASCARAS**

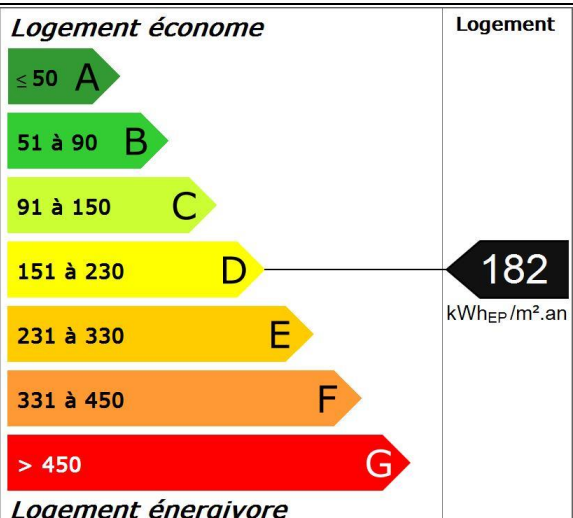
<p>Logement économe</p> <p>≤ 50 A</p> <p>51 à 90 B</p> <p>91 à 150 C</p> <p>151 à 230 D ← 182 kWh_{EP}/m².an</p> <p>231 à 330 E</p> <p>331 à 450 F</p> <p>> 450 G</p> <p>Logement énergivore</p>

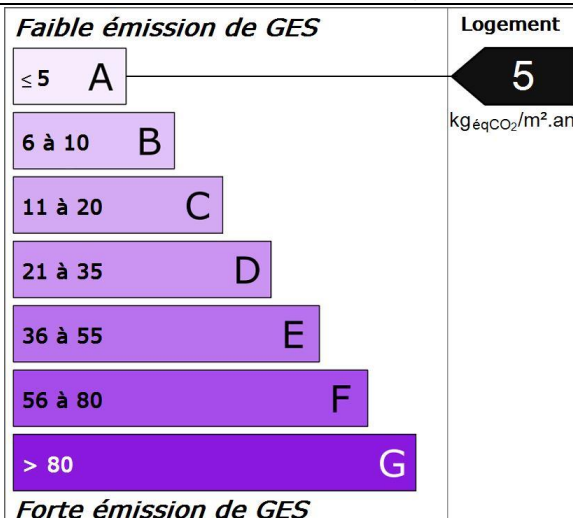
<p>Faible émission de GES</p> <p>≤ 5 A ← 5 kg_{éqCO2}/m².an</p> <p>6 à 10 B</p> <p>11 à 20 C</p> <p>21 à 35 D</p> <p>36 à 55 E</p> <p>56 à 80 F</p> <p>> 80 G</p> <p>Forte émission de GES</p>

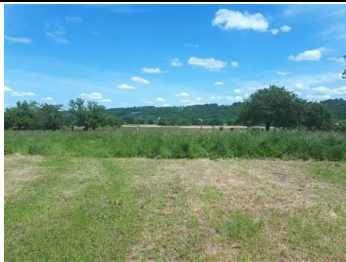
Localisation	Description	Photo
Jardin	Sol : Terre et herbe et Béton Mur A, B, C, D : Ciment Porte A : Aluminium et Peinture

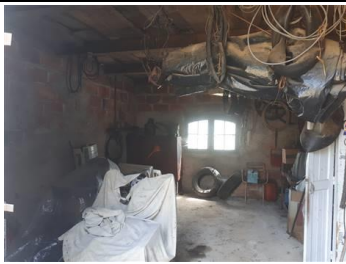
Localisation	Description	Photo
Jardin - Garage	Sol : Béton Mur A, B, C, D : Brique Plafond : Bois Fenêtre C : Bois et Peinture Porte A : Bois et Peinture Grille de défense C : Métal et Peinture

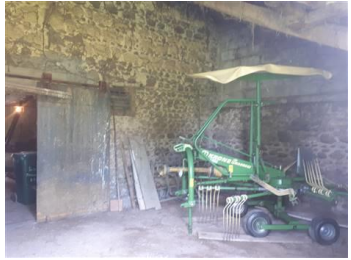
Localisation	Description	Photo
Rez de chaussée - Remise 2	<p>Sol : Béton Mur A, B, C : Ciment et Galets jointés Mur D : Bois Plafond : Bois et Toiture nue en tuiles Porte 1 A : Bois et Peinture Porte 2 C : Bois et Peinture</p>

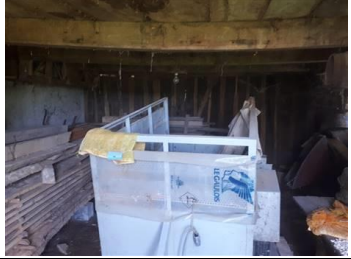
Rez de chaussée - Chais	<p>Sol : Terre battue Mur A, B, D : Ciment et Galets jointés Mur C : Bois Plafond : Bois Porte A : Bois et Peinture Fenêtre 1 D : Bois et Peinture Fenêtre 2 D : Bois et Peinture</p>

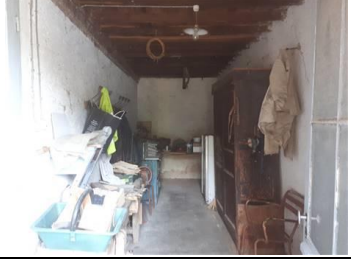
Rez de chaussée - Dégagement 1	<p>Sol : Béton Mur A, B, C, D : Ciment et Peinture Plafond : Bois et Vernis Porte 1 A : Bois et Peinture Porte 2 B : Bois et Peinture Porte 3 D : Bois et Peinture</p>

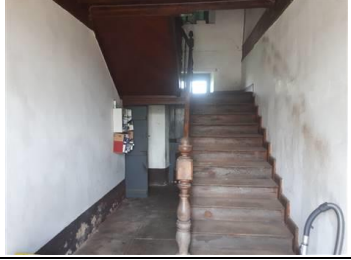
Rez de chaussée - Entrée	<p>Sol : Béton Mur A, B, C, D : Plâtre et Peinture Plafond : Bois et Vernis Porte 1 A : Bois et Peinture Porte 2 B : Bois et Peinture Porte 3 B : Bois et Peinture Porte 4 C : Bois et Peinture Porte 5 D : Bois et Peinture Escalier crémaillère D : Bois et Vernis Escalier balustre D : Bois et Vernis Escalier limon D : Bois et Vernis</p>

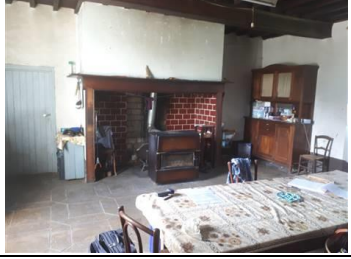
Rez de chaussée - Cuisine / Séjour	<p>Sol : Béton Mur A, B, C, D : Plâtre et Peinture Plafond : Bois et Vernis Fenêtre 1 B : PVC Fenêtre 2 D : PVC Porte 1 A : Bois et Peinture Porte 2 C : Bois et Peinture Cheminée C : Bois et Vernis Volet 1 B : Bois et Peinture Volet 2 D : Bois et Peinture</p>

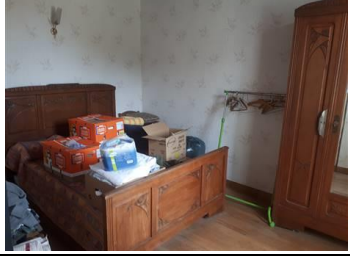
Rez de chaussée - Chambre 1	<p>Sol : Parquet et Vernis Mur A, B, C, D : Plâtre et Tapisserie Plafond : Bois et Vernis Plinthes : Bois et Vernis Fenêtre D : Bois et Peinture Porte A : Bois et Peinture Volet D : Bois et Peinture</p>

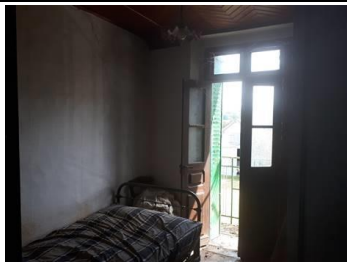
Localisation	Description	Photo
1er étage - Pièce 2	Sol : Parquet et revêtement plastique (lino) Mur A, B, C, D : Plâtre et Tapisserie Plafond : Bois et Vernis Plinthes : Bois et Peinture Fenêtre C : Bois et Peinture Porte A : Bois et Peinture Garde corps C : Métal et Peinture Volet C : Métal et Peinture

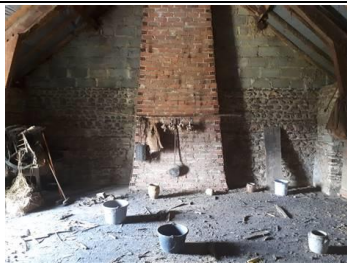
1er étage - Grenier	Sol : Parquet Mur A : Brique Mur B, C, D : Ciment et Galets jointés Plafond : Bois et Toiture nue en ardoises Fenêtre B : Bois et Peinture Porte A : Bois et Peinture Volet B : Métal et Peinture

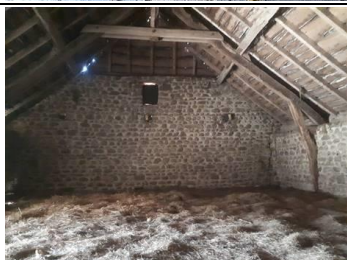
1er étage - Fenil	Sol : Plancher bois Mur A, B, C, D, E, F : Ciment et Galets jointés Plafond : Bois et Toiture nue en ardoises Plafond : Bois et Toiture nue en ardoises composite

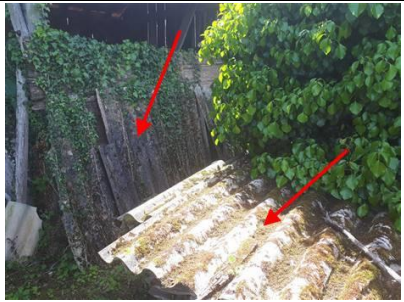
<p>Photo n° PhA001 Localisation : Jardin Ouvrage : 1 - Couvertures, Toitures, Terrasses et étanchéités - Plaques ondulées et planes Partie d'ouvrage : Plaques en fibres-ciment (y compris plaques « sous tuiles ») Description : Plaques en fibres-ciment (y compris plaques « sous tuiles ») Localisation sur croquis : M003</p>

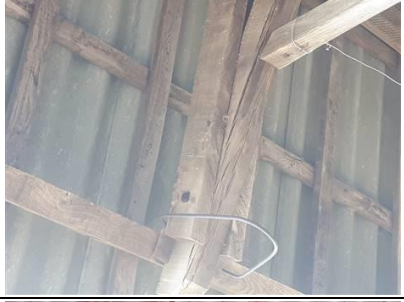
<p>Photo n° PhA002 Localisation : Jardin - Porcherie Ouvrage : 1 - Couvertures, Toitures, Terrasses et étanchéités - Plaques ondulées et planes Partie d'ouvrage : Plaques en fibres-ciment (y compris plaques « sous tuiles ») Description : Plaques en fibres-ciment (y compris plaques « sous tuiles ») Localisation sur croquis : M001</p>

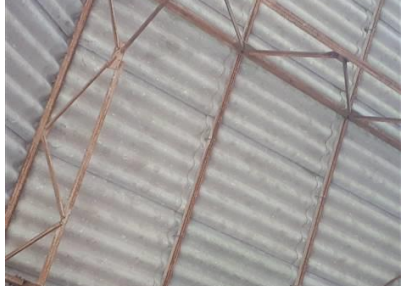
<p>Photo n° PhA003 Localisation : Jardin - Hangar Ouvrage : 1 - Couvertures, Toitures, Terrasses et étanchéités - Plaques ondulées et planes Partie d'ouvrage : Plaques en fibres-ciment (y compris plaques « sous tuiles ») Description : Plaques en fibres-ciment (y compris plaques « sous tuiles ») Localisation sur croquis : M002</p>

Localisation	Identifiant + Description	Conclusion (justification)	Etat de conservation** et préconisations*	Photo
Jardin - Hangar	Identifiant: M002 Description: Plaques en fibres-ciment (y compris plaques « sous tuiles ») Liste selon annexe.13-9 du CSP : B	Présence d'amiante (Sur marquage du matériau)	Matériau dégradé (étendue ponctuelle) Résultat EP** Préconisation : Il est recommandé de réaliser une évaluation périodique. Recommandation : Voir les Mesures d'ordre général – Obligations réglementaires

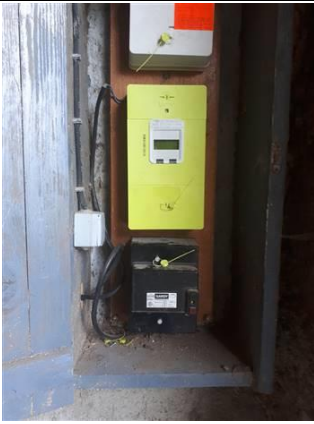
<p>Photo PhEle001 Libellé de l'anomalie : B1.3 b Le dispositif assurant la coupure d'urgence n'est pas situé à l'intérieur du logement ou dans un emplacement accessible directement depuis le logement. Remarques : L'AGCP (Appareil Général de Commande et de Protection) n'est pas placé à l'intérieur de la partie privative du logement ; Faire intervenir un électricien qualifié afin d'installer un AGCP à l'intérieur de la partie privative du logement</p>

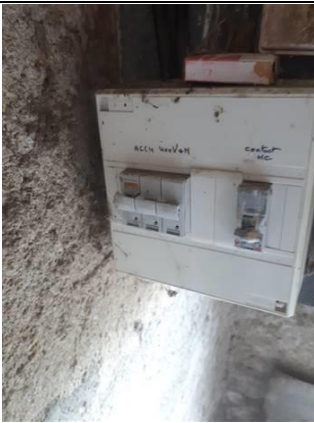
<p>Photo n° PhEle002 B11 a3 Il n'y a aucun dispositif différentiel à haute sensibilité inf. ou égal à 30 mA.</p>

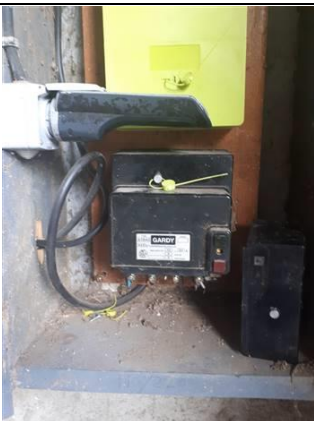
<p>Photo PhEle003 Libellé de l'anomalie : B2.3.1 i La manœuvre du bouton test du (des) dispositif(s) de protection différentielle n'entraîne pas (son) leur déclenchement. Remarques : Contrôle impossible ; Absence de bouton test sur le dispositif différentiel de protection</p>

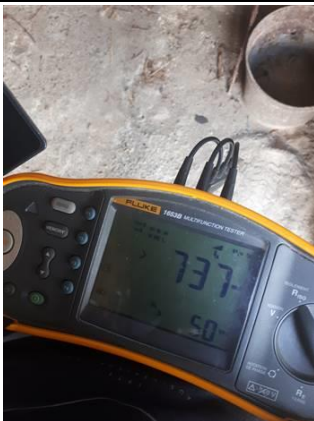
Photo PhEle004
 Libellé de l'anomalie : B2.3.1 h Au moins un dispositif de protection différentielle ne fonctionne pas pour son seuil de déclenchement.
 Remarques : Le dispositif différentiel de protection (DDR) ne déclenche pas. ; Faire intervenir un électricien qualifié afin de réparer ou de remplacer le DDR

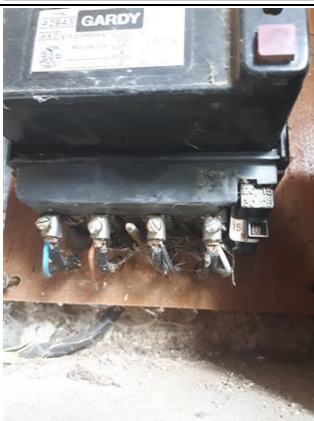
Photo PhEle006
 Libellé de l'anomalie : B4.3 f1 La section des conducteurs de la canalisation alimentant le seul tableau n'est pas adaptée au courant de réglage du disjoncteur de branchement.
 Remarques : Présence de conducteurs d'alimentation de section inadaptée au courant assigné du disjoncteur principal placé en amont ; Faire intervenir un électricien qualifié afin de remplacer les conducteurs inadaptes

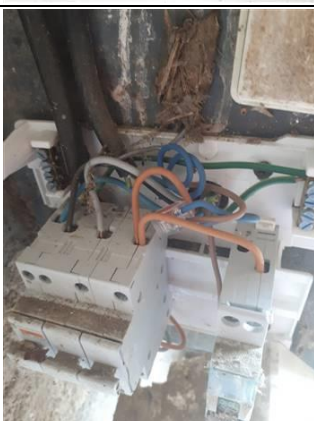
Photo PhEle007
 Libellé de l'anomalie : B4.3 f3 A l'intérieur du tableau, la section d'au moins un conducteur alimentant les dispositifs de protection n'est pas adaptée au courant de réglage du disjoncteur de branchement.
 Remarques : La section des conducteurs de pontage n'est pas en adéquation avec le courant de réglage du disjoncteur de branchement

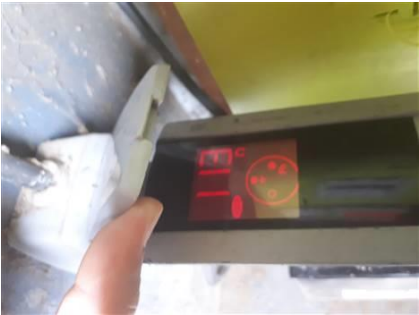
<p>Photo PhEle008 Libellé de l'anomalie : B3.3.1 d La valeur de la résistance de la prise de terre n'est pas adaptée au courant différentiel résiduel (sensibilité) du ou des dispositifs différentiels protégeant l'ensemble de l'installation électrique. Remarques : Valeur de la résistance de la prise de terre inadaptée au(x) dispositif(s) différentiel(s) ; Faire intervenir un électricien qualifié afin d'adapter la prise de terre au(x) dispositif(s) différentiel(s)</p>

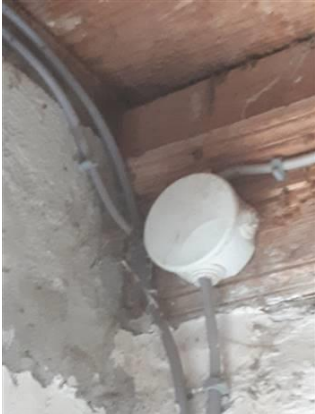
<p>Photo PhEle009 Libellé de l'anomalie : B8.3 e Au moins un conducteur isolé n'est pas placé sur toute sa longueur dans un conduit, une goulotte ou une plinthe ou une huisserie, en matière isolante ou métallique, jusqu'à sa pénétration dans le matériel électrique qu'il alimente. Remarques : Présence de conducteurs électriques non protégés mécaniquement ; Faire intervenir un électricien qualifié afin d'installer des protections mécanique sur les conducteurs non protégés</p>

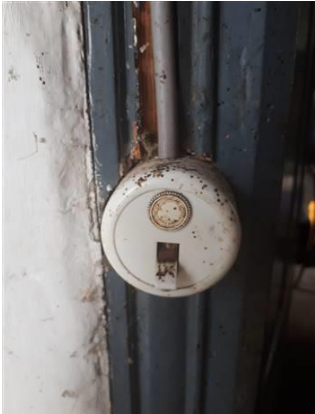
<p>Photo PhEle010 Libellé de l'anomalie : B8.3 a L'installation comporte au moins un matériel électrique vétuste. Remarques : Présence de matériel électrique vétuste (doublés, interrupteurs, socles de prise...) ; Faire intervenir un électricien qualifié afin de remplacer les matériels électriques vétustes</p>

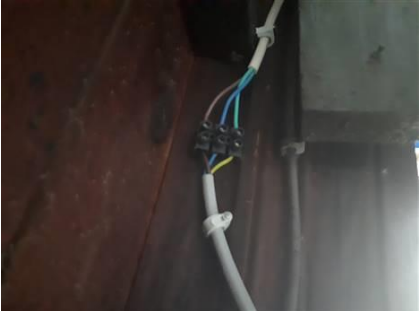
<p>Photo PhEle011 Libellé de l'anomalie : B7.3 d L'installation électrique comporte au moins une connexion avec une partie active nue sous tension accessible. Remarques : Présence de connexion de matériel électrique présentant des parties actives nues sous tension ; Faire intervenir un électricien qualifié afin de remplacer les matériels présentant des parties actives nues sous tension</p>

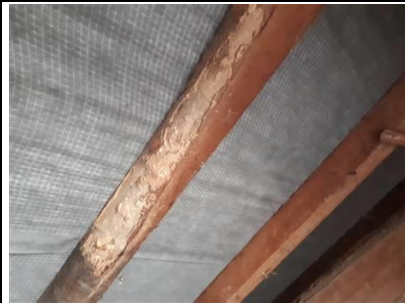
Photo n° PhTer002
Localisation : 1er étage - Grenier et Fenil
Ouvrage : Sol - Parquet
Mur - A - Brique
Mur - B, C, D - Ciment et Galets jointés
Plafond - Bois et Toiture nue en ardoises
Fenêtre - B - Bois et Peinture
Porte - A - Bois et Peinture
Volet - B - Métal et Peinture
Parasite : Présence d'indices d'infestation d'autres agents de dégradation biologique du bois, *Anobium punctatum* (Petites vrillettes), *Capricornes des maisons* (*Hyloterpes bajulus*)
Indices : altérations dans le bois, bois piqué, bois strié (dégradation(s) faible(s), présence étendue)

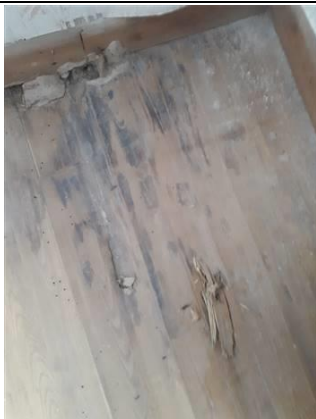
Photo n° PhTer003
Localisation : Rez de chaussée - Chambre 1 et 2
Ouvrage : Sol - Parquet et Vernis
Mur - A, B, C, D - Plâtre et Tapisserie
Plafond - Bois et Vernis
Plinthes - Bois et Vernis
Fenêtre - D - Bois et Peinture
Porte - A - Bois et Peinture
Volet - D - Bois et Peinture
Parasite : Présence d'indices d'infestation d'autres agents de dégradation biologique du bois, *Anobium punctatum* (Petites vrillettes), *Capricornes des maisons* (*Hyloterpes bajulus*), Présence d'indices d'infestation d'autres agents de dégradation biologique du bois, Champignon de pourriture fibreuse (ou pourriture blanche) du type *Polypore des caves* (*Donkioporia expansa*)
Indices : altérations dans le bois, bois piqué, bois strié (dégradation(s) importante(s), présence étendue), dégradation du bois (dégradation(s) importante(s))
