Dossier Technique Immobilier

Numéro de dossier : 19/IMO/2264
Date du repérage : 07/11/2019

Adresse : **5 Impasse Moulliasse**

Rapport de mission de repérage des matériaux et produits contenant de l'amiante pour l'établissement du constat établi à l'occasion de la vente d'un immeuble bâti (Listes A et B de l'annexe 13-9 du Code de la Santé publique)

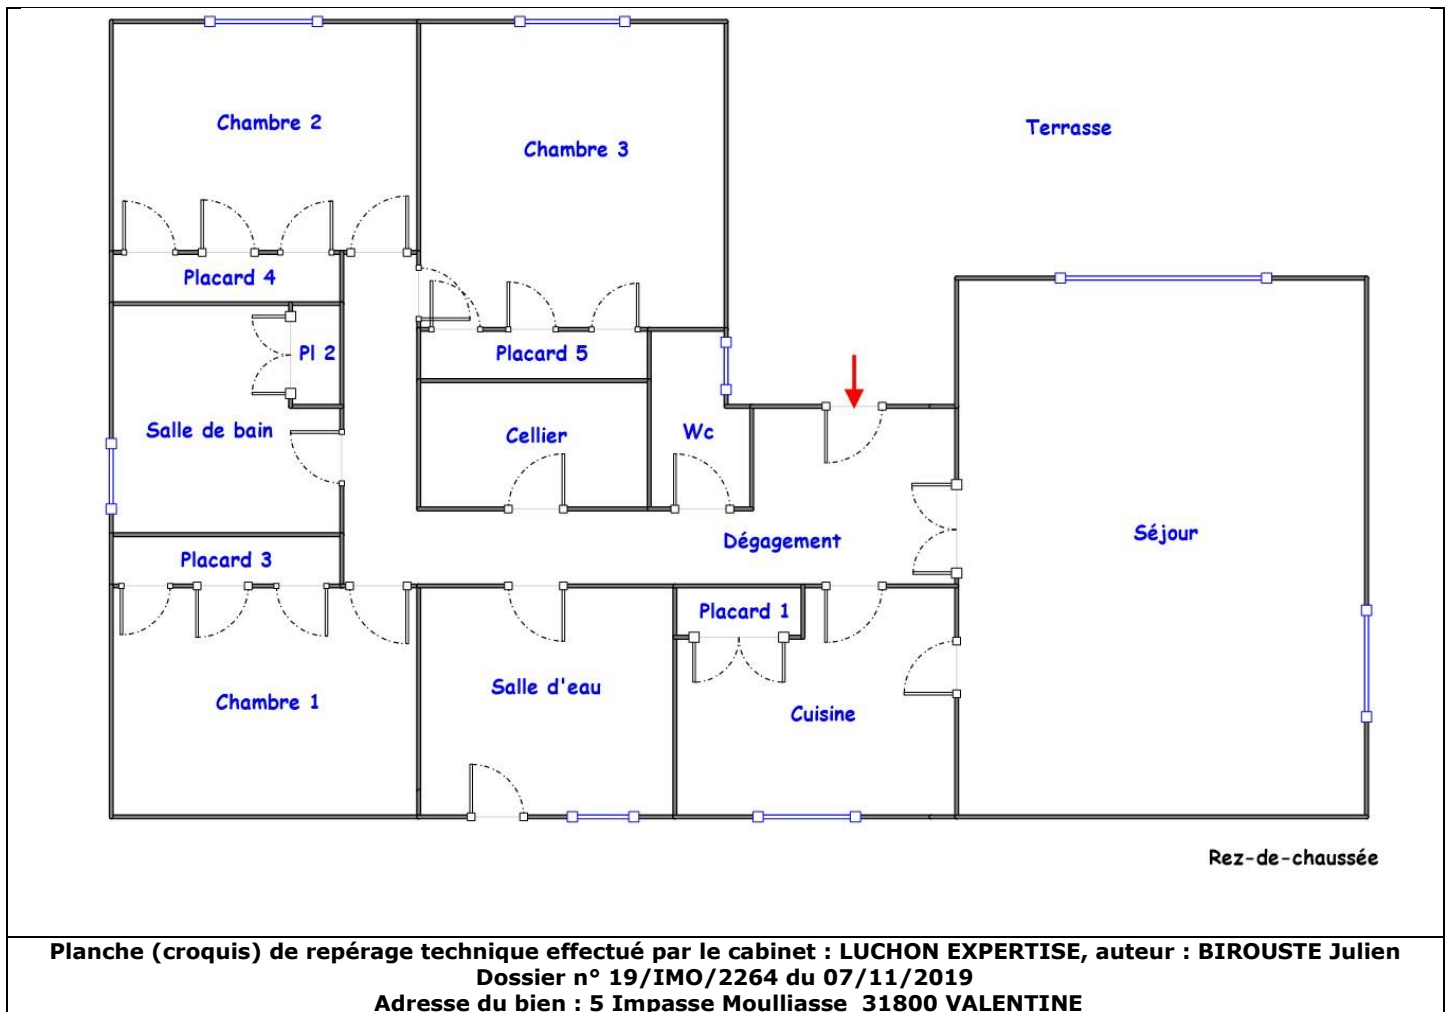
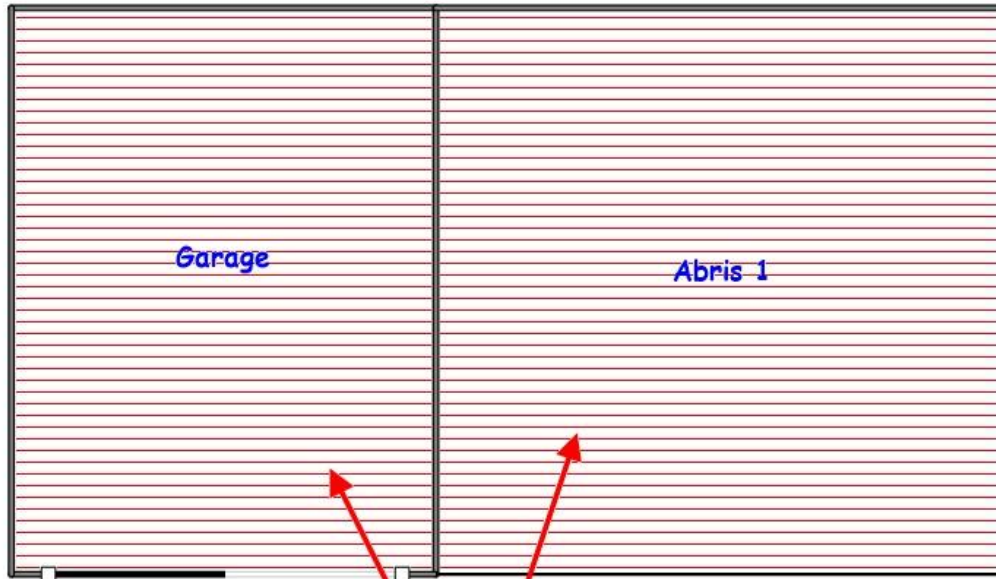
7.1 - Annexe - Schéma de repérage

Localisation	Identifiant + Description	Conclusion (justification)	Etat de conservation** et préconisations*	Photo
Toiture - Couverture Garage - Abris 1	Identifiant: 19/IMO/2264/ZPSO-001 Description: Plaques (fibres-ciment) Liste selon annexe.13-9 du CSP : B	Présence d'amiante (sur jugement de l'opérateur)	Matériau non dégradé Résultat EP** Préconisation : Il est recommandé de réaliser une évaluation périodique. Recommandation : Voir les Mesures d'ordre général – Obligations réglementaires

ZPSO-001 - Plaques (fibres-ciment)
Présence d'amiante
Score EP

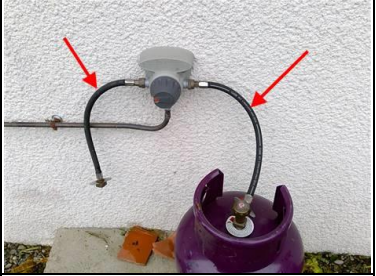
Points de contrôle ⁽³⁾ (selon la norme)	Anomalies observées (A1 ⁽⁴⁾ , A2 ⁽⁵⁾ , DGI ⁽⁶⁾ , 32c ⁽⁷⁾)	Libellé des anomalies et recommandations	Photos
C.6 - 7d4 Lyres GPL	A1	La date limite d'utilisation de la lyre GPL en caoutchouc armé n'est pas lisible ou est dépassée. Remarques : La date limite d'utilisation de la lyre GPL est dépassée ; Faire intervenir un installateur gaz qualifié pour remplacer la lyre GPL (Extérieur - Façades)

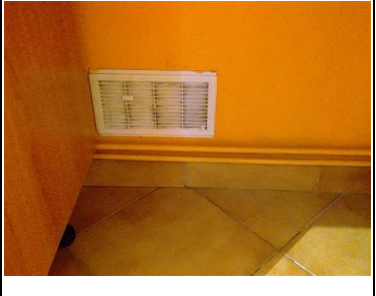
C.14 - 19.8 Ventilation du local - Aménée d'air	A2	Le dispositif de l'amenée d'air du local équipé ou prévu pour un appareil d'utilisation est obturable. (Table de cuisson BOSCH) Remarques : (Rez de chaussée - Cuisine) Présence d'un grille d'amenée d'air obturable ; Remplacer la grille d'amenée d'air obturable par une grille d'amenée d'air non obturable (Rez de chaussée - Cuisine) Risque(s) constaté(s) : Risque d'intoxication au monoxyde de carbone (CO) causée par une mauvaise combustion

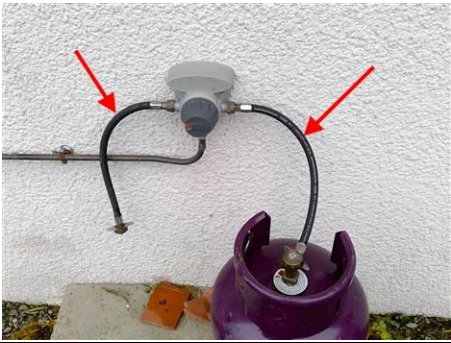
<p>Photo n° PhGaz001 7d4 : La date limite d'utilisation de la lyre GPL en caoutchouc armé n'est pas lisible ou est dépassée. La date limite d'utilisation de la lyre GPL est dépassée; Faire intervenir un installateur gaz qualifié pour remplacer la lyre GPL</p>

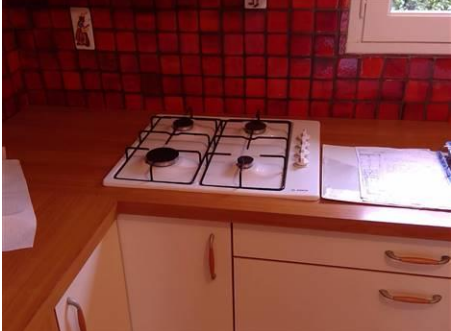
<p>Photo n° PhGaz002 Localisation : Rez de chaussée - Cuisine Table de cuisson BOSCH (Type : Non raccordé) Localisation sur croquis : Point001</p>

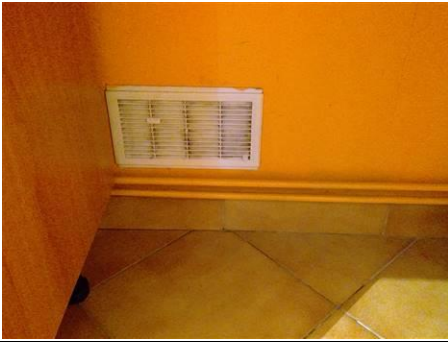
Photo n° PhGaz003

19.8 : le dispositif de l'amenée d'air du local équipé ou prévu pour un appareil d'utilisation est obturable. (Rez de chaussée - Cuisine)
Présence d'un grille d'amenée d'air obturable; Remplacer la grille d'amenée d'air obturable par une grille d'amenée d'air non obturable

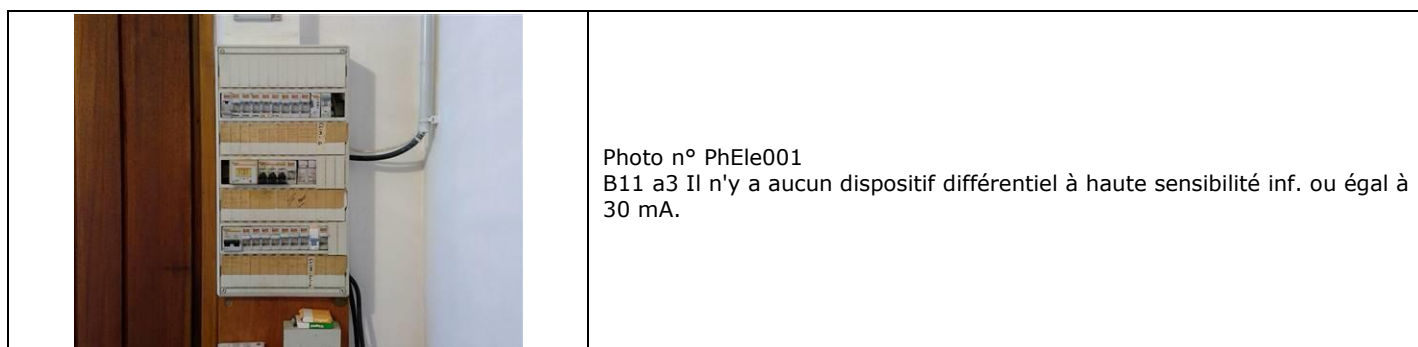
<p>Photo PhEle002 Libellé de l'anomalie : B4.3 f3 A l'intérieur du tableau, la section d'au moins un conducteur alimentant les dispositifs de protection n'est pas adaptée au courant de réglage du disjoncteur de branchement. Remarques : La section des conducteurs de pontage entre les dispositifs de protection d'une même rangée est inadaptée. ; Faire intervenir un électricien qualifié afin de remplacer les conducteurs de pontage entre les dispositifs de protection par des conducteurs de section adaptée</p>
 	<p>Photo PhEle003 Libellé de l'anomalie : B8.3 b L'installation comporte au moins un matériel électrique inadapté à l'usage. Remarques : Présence de matériel électrique inadapté à l'usage ; Faire intervenir un électricien qualifié afin de remplacer les matériels inadaptés par du matériel autorisé (Rez de chaussée - Dégagement, Rez de chaussée - Cuisine, Rez de chaussée - Cellier)</p>
 	<p>Photo PhEle004 Libellé de l'anomalie : B6.3.1 a Local contenant une baignoire ou une douche : l'installation électrique ne répond pas aux prescriptions particulières appliquées à ce local (adéquation entre l'emplacement où est installé le matériel électrique et les caractéristiques de ce dernier - respect des règles de protection contre les chocs électriques liées aux zones). Remarques : Installation électrique ne répondant pas aux prescriptions particulières appliquées aux locaux contenant une baignoire ou une douche ; Faire intervenir un électricien qualifié afin de modifier l'installation pour la rendre adaptée aux locaux contenant une douche ou une baignoire (Rez de chaussée - Salle d'eau)</p>

<p>Photo PhEle005 Libellé de l'anomalie : B3.3.6 a1 Au moins un socle de prise de courant ne comporte pas de broche de terre. Remarques : Présence de circuits électriques non équipés de conducteurs de protection ; Faire intervenir un électricien qualifié afin d'installer des conducteurs de protection sur les circuits qui n'en sont pas équipés (Rez de chaussée - Chambre 1, Rez de chaussée - Chambre 2, Rez de chaussée - Chambre 3)</p>
 	<p>Photo PhEle006 Libellé de l'anomalie : B3.3.6 a2 Au moins un socle de prise de courant comporte une broche de terre non reliée à la terre. Remarques : Présence d'un socle de prise de courant qui comporte une broche de terre non reliée à la terre ; Faire intervenir un électricien qualifié afin d'installer des conducteurs de protection sur les circuits qui n'en sont pas équipés (Rez de chaussée - Séjour)</p>

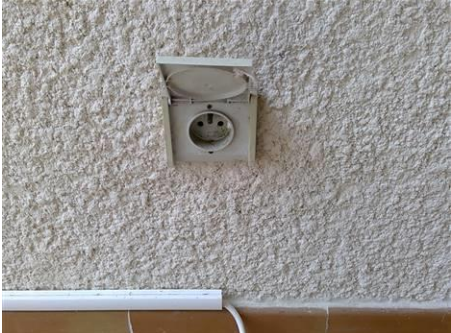
<p>Photo PhEle007 Libellé de l'information complémentaire : B11 b2 Au moins un socle de prise de courant n'est pas de type à obturateur Remarques : Présence de socles de prises non équipés d'obturateur ; Faire intervenir un électricien qualifié afin de remplacer les socles de prises non équipés d'obturateur par des socles de prises à obturateur (Extérieur - Garage, Extérieur - Façades, Extérieur - Terrasse)</p>

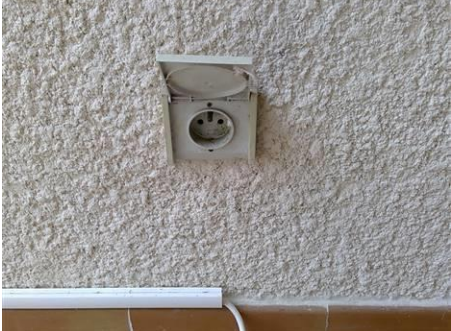
<p>Photo PhEle008 Libellé de l'anomalie : B3.3.10 a Au moins un socle de prise de courant placé à l'extérieur n'est pas protégé par un dispositif différentiel à haute sensibilité = 30 mA. Remarques : Présence de socles de prise situés à l'extérieur non protégés par un Dispositif Différentiel à Haute Sensibilité (DDHS) 30 mA ; Faire intervenir un électricien qualifié afin d'installer un DDHS 30 mA (Extérieur - Garage, Extérieur - Façades, Extérieur - Terrasse)</p>
