# Résumé de l'expertise n° 20/M/14720/BMA

Adresse : ..... **71 Route des Pyrénées**

Commune : ..... **65190 MASCARAS**

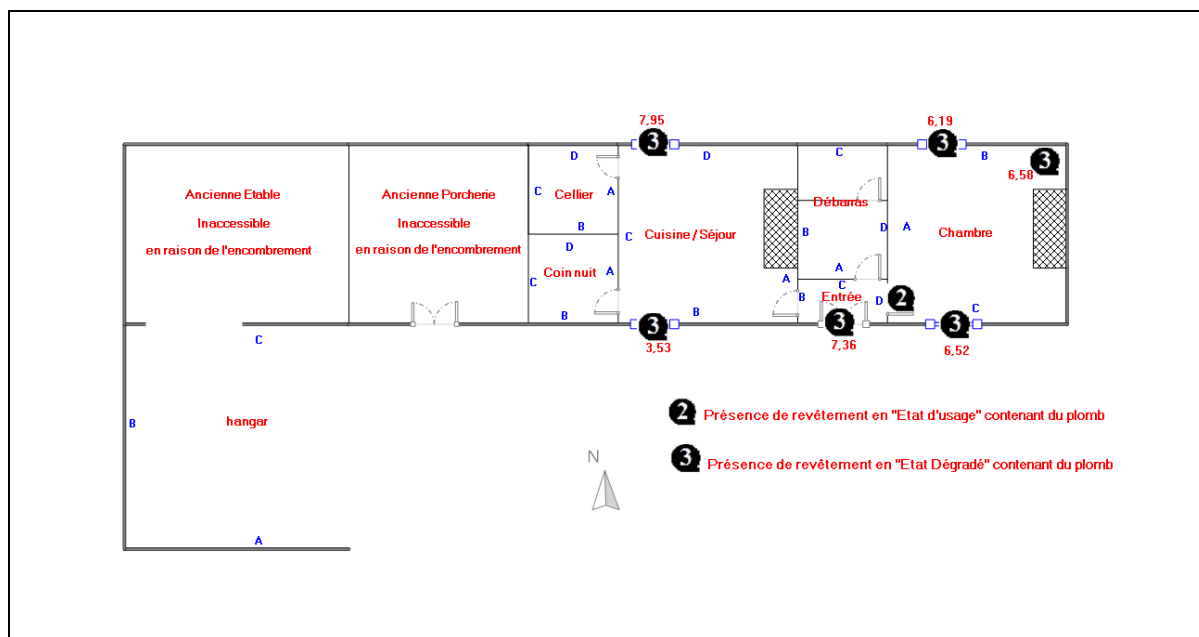
Localisation des mesures sur croquis de repérage

-		Plafond	Bois	polystyrène	Non mesurée	-		NM	Partie non visée par la réglementation
10	A	Porte 1	Bois	Peinture	partie basse (< 1m)	7,36	Dégradé (Ecaillage)	3	
11	A	Huisserie Porte 1	Bois	Peinture	partie basse (< 1m)	8,34	Dégradé (Ecaillage)	3	
12	C	Porte 2	Bois	Tapisserie	partie basse (< 1m)	0,12		0	
13					partie haute (> 1m)	0,09			
14					mesure 3 (> 1m)	0,31			
15	C	Huisserie Porte 2	Bois	Tapisserie	partie basse (< 1m)	0,27		0	
16					partie haute (> 1m)	0,07			
17					mesure 3 (> 1m)	0,21

-		Plafond	Bois	polystyrène	Non mesurée	-		NM	Partie non visée par la réglementation
26	B	Fenêtre 1 intérieure	Bois	Peinture	partie basse	3,53	Dégradé (Ecaillage)	3	
27	B	Huisserie Fenêtre 1 intérieure	Bois	Peinture	partie basse	7,95	Dégradé (Ecaillage)	3	
28	B	Fenêtre 1 volets	Bois	Peinture	partie basse	6,58	Dégradé (Ecaillage)	3	
29	B	Fenêtre 1 extérieure	Bois	Peinture	partie basse	6,39	Dégradé (Ecaillage)	3	
30	B	Huisserie Fenêtre 1 extérieure	Bois	Peinture	partie basse	5,15	Dégradé (Ecaillage)	3	
31	D	Fenêtre 2 intérieure	Bois	Peinture	partie basse	7,95	Dégradé (Ecaillage)	3	
32	D	Huisserie Fenêtre 2 intérieure	Bois	Peinture	partie basse	2,94	Dégradé (Ecaillage)	3	
33	D	Fenêtre 2 volets	Bois	Peinture	partie basse	3,72	Dégradé (Ecaillage)	3	
34	D	Fenêtre 2 extérieure	Bois	Peinture	partie basse	4,7	Dégradé (Ecaillage)	3	
35	D	Huisserie Fenêtre 2 extérieure	Bois	Peinture	partie basse	4,96	Dégradé (Ecaillage)	3

-		Plafond	lambris bois		Non mesurée	-		NM	Absence de revêtement
92		Pinthes	Bois	Peinture	mesure 1	6,58	Dégradé (Ecaillage)	3	
93	B	Fenêtre 1 intérieure	Bois	Peinture	partie basse	6,19	Dégradé (Ecaillage)	3	
94	B	Huisserie Fenêtre 1 intérieure	Bois	Peinture	partie basse	5,48	Dégradé (Ecaillage)	3	
95	B	Fenêtre 1 volets	Bois	Peinture	partie basse	4,05	Dégradé (Ecaillage)	3	
96	B	Fenêtre 1 extérieure	Bois	Peinture	partie basse	7,62	Dégradé (Ecaillage)	3	
97	B	Huisserie Fenêtre 1 extérieure	Bois	Peinture	partie basse	5,67	Dégradé (Ecaillage)	3	
98	D	Fenêtre 2 intérieure	Bois	Peinture	partie basse	3,46	Dégradé (Ecaillage)	3	
99	D	Huisserie Fenêtre 2 intérieure	Bois	Peinture	partie basse	6,52	Dégradé (Ecaillage)	3	
100	D	Fenêtre 2 volets	Bois	Peinture	partie basse	4,31	Dégradé (Ecaillage)	3	
101	D	Fenêtre 2 extérieure	Bois	Peinture	partie basse	7,49	Dégradé (Ecaillage)	3	
102	D	Huisserie Fenêtre 2 extérieure	Bois	Peinture	partie basse	7,17	Dégradé (Ecaillage)	3

**Du fait de la présence de revêtements contenant du plomb au-delà des seuils en vigueur et de la nature des dégradations constatées (dégradé) sur certaines unités de diagnostic et en application de l'article L. 1334-9 du code de la santé publique, le propriétaire du bien, objet de ce constat, doit effectuer les travaux appropriés pour supprimer l'exposition au plomb, tout en garantissant la sécurité des occupants. Il doit également transmettre une copie complète du constat, annexes comprises, aux occupants de l'immeuble ou de la partie d'immeuble concernée et à toute personne amenée à effectuer des travaux dans cet immeuble ou la partie d'immeuble concernée.**

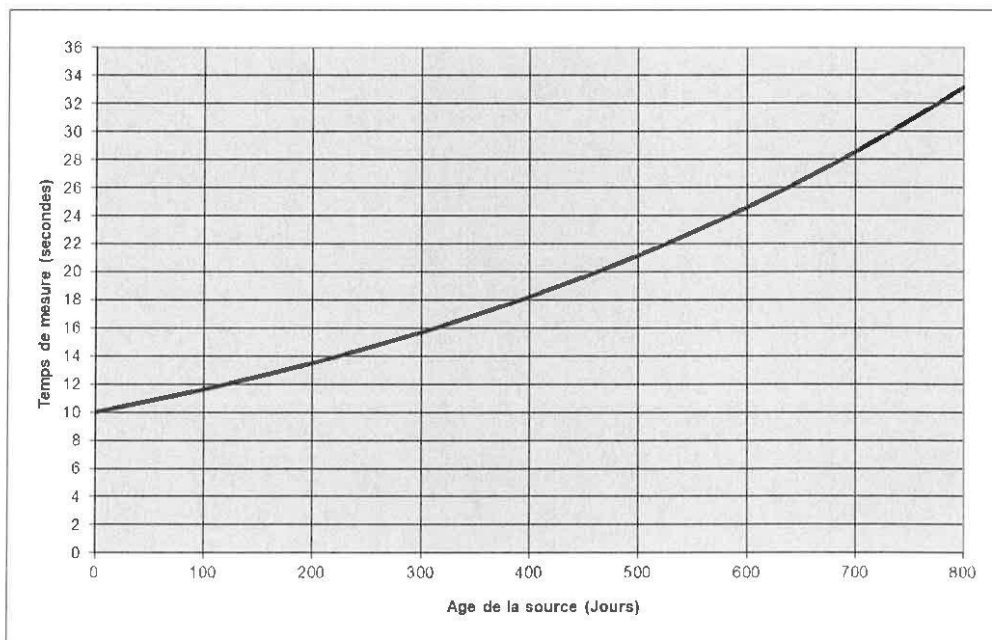
Le temps de mesure doit être augmenté au fur et à mesure de la décroissance d'activité de la source conformément au diagramme ci-dessous

Dans ces conditions, l'appareil garantit que 95% des mesures réalisées sur un échantillon standardisé de concentration voisine de 1mg/cm2 seront compris dans une fourchette de + ou - 0.1 mg/cm2 de la valeur de cet échantillon.

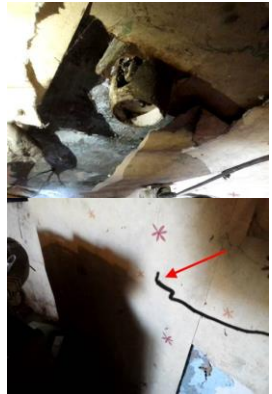
B7.3 a	<p>L'Enveloppe d'au moins un matériel est manquante ou détériorée.</p> <p>Remarques : Présence de matériel électrique en place dont l'enveloppe présente des détériorations ; Faire intervenir un électricien qualifié afin de remplacer les matériels présentant des détériorations</p>

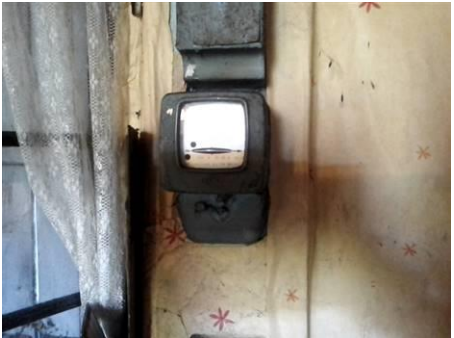
<p>Photo du Compteur électrique</p>

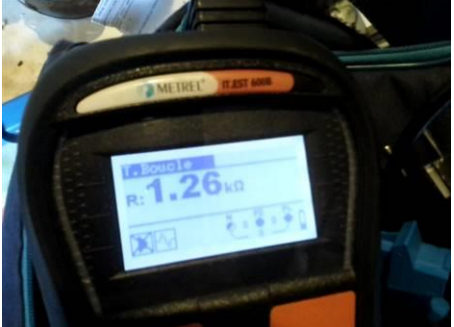
<p>Photo PhEle001                  Libellé de l'anomalie : B3.3.1 d La valeur de la résistance de la prise de terre n'est pas adaptée au courant différentiel résiduel (sensibilité) du ou des dispositifs différentiels protégeant l'ensemble de l'installation électrique.                  Remarques : Valeur de la résistance de la prise de terre inadaptée au(x) dispositif(s) différentiel(s) ; Faire intervenir un électricien qualifié afin d'adapter la prise de terre au(x) dispositif(s) différentiel(s)</p>

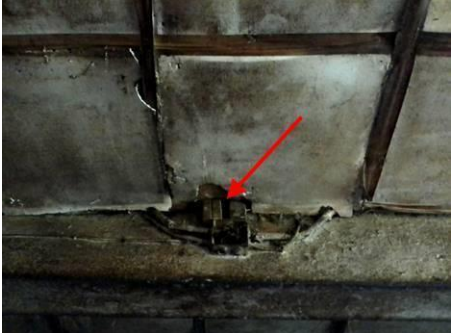
<p>Photo PhEle002                  Libellé de l'anomalie : B7.3 d L'installation électrique comporte au moins une connexion avec une partie active nue sous tension accessible.                  Remarques : Présence de connexion de matériel électrique présentant des parties actives nues sous tension ; Faire intervenir un électricien qualifié afin de remplacer les matériels présentant des parties actives nues sous tension</p>

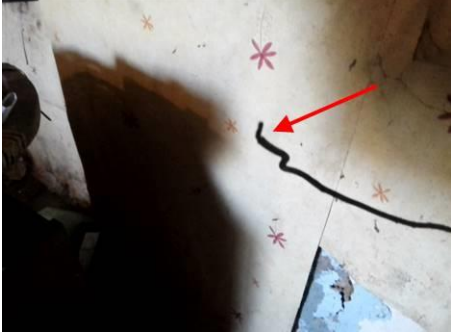
<p>Photo PhEle003                  Libellé de l'anomalie : B3.3.2 b La section du conducteur de terre est insuffisante.                  Remarques : Section du conducteur de terre insatisfaisante ; Faire intervenir un électricien qualifié afin d'installer un conducteur de terre de section satisfaisante</p> <p>Photo PhEle004                  Libellé de l'anomalie : B7.3 a L'Enveloppe d'au moins un matériel est manquante ou détériorée.                  Remarques : Présence de matériel électrique en place dont l'enveloppe présente des détériorations ; Faire intervenir un électricien qualifié afin de remplacer les matériels présentant des détériorations</p>

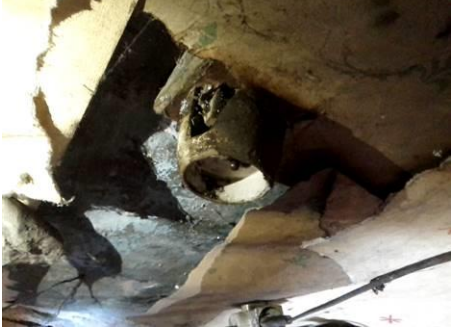
<p>Photo PhEle004                  Libellé de l'anomalie : B7.3 a L'Enveloppe d'au moins un matériel est manquante ou détériorée.                  Remarques : Présence de matériel électrique en place dont l'enveloppe présente des détériorations ; Faire intervenir un électricien qualifié afin de remplacer les matériels présentant des détériorations</p>

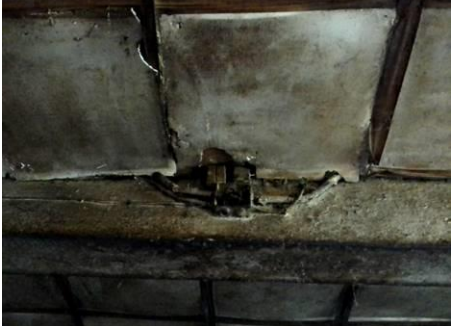
<p>Photo PhEle005                  Libellé de l'anomalie : B8.3 e Au moins un conducteur isolé n'est pas placé sur toute sa longueur dans un conduit, une goulotte ou une plinthe ou une huisserie, en matière isolante ou métallique, jusqu'à sa pénétration dans le matériel électrique qu'il alimente.                  Remarques : Présence de conducteurs électriques non protégés mécaniquement ; Faire intervenir un électricien qualifié afin d'installer des protections mécanique sur les conducteurs non protégés</p>

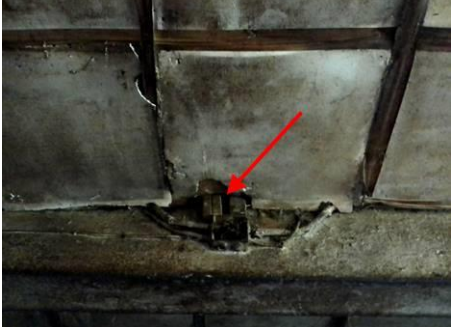
<p>Photo PhEle006                  Libellé de l'anomalie : B8.3 a L'installation comporte au moins un matériel électrique vétuste.                  Remarques : Présence de matériel électrique vétuste (douilles, interrupteurs, socles de prise...) ; Faire intervenir un électricien qualifié afin de remplacer les matériels électriques vétustes</p>

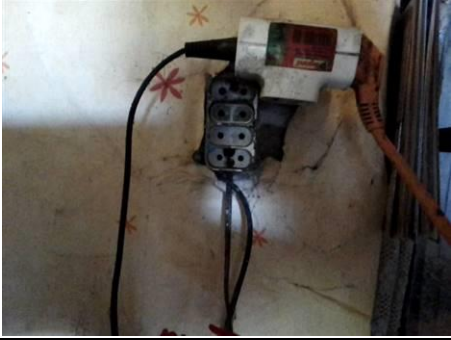
<p>Photo PhEle007                  Libellé de l'anomalie : B8.3 b L'installation comporte au moins un matériel électrique inadapté à l'usage.                  Remarques : Présence de matériel électrique inadapté à l'usage ; Faire intervenir un électricien qualifié afin de remplacer les matériels inadaptés par du matériel autorisé</p>

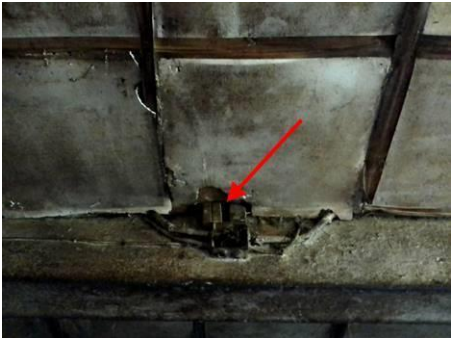
<p>Photo PhEle008                  Libellé de l'anomalie : B4.3 b Le type d'au moins un fusible ou un disjoncteur n'est plus autorisé (fusible à tabatière, à broches rechargeables, coupe-circuit à fusible de type industriel, disjoncteur réglable en courant protégeant des circuits terminaux).                  Remarques : Présence de fusible(s) de type à tabatière ; Faire intervenir un électricien qualifié afin de remplacer le(s) fusible(s) de type à tabatière par des protections autorisées</p> <p>Photo PhEle009                  Libellé de l'anomalie : B7.3 e L'installation électrique comporte au moins un dispositif de protection avec une partie active nue sous tension accessible.                  Remarques : Présence de dispositif de protection de matériel électrique présentant des parties actives nues sous tension ; Faire intervenir un électricien qualifié afin de remplacer les matériels présentant des parties actives nues sous tension</p>
