# DOSSIER DE DIAGNOSTIC TECHNIQUE

Lotissement du Lac  
65370 MAULEON BAROUSSE

**Dossier :** 2015-12-12908  
**Expertise(s) réalisée(s) le(s) :** 22/12/2015  
**Destinataires :** Mr et Mme Jean-Luc BUTHION (Propriétaire)  
**Commentaires :** Néant

Bien comprenant séjour, cuisine, 3 chambres, sdo à l'étage  
chambre, cave, buanderie, remise et garage au rdc

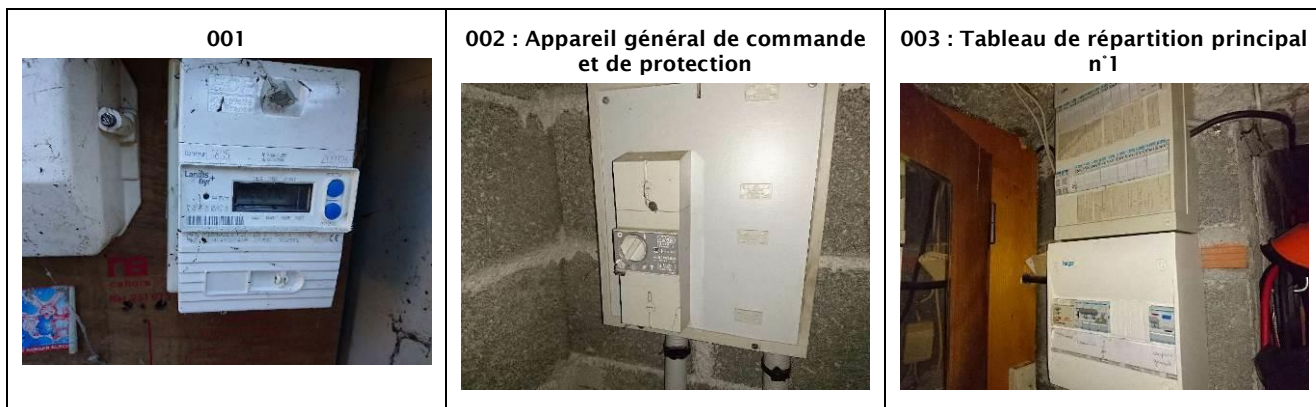
Planche photographique

N°	Objectif des dispositions et description des risques encourus
B.11	<b>Dispositif(s) différentiel(s) à haute sensibilité protégeant l'ensemble de l'installation électrique</b> L'objectif est d'assurer rapidement la mise hors tension de l'installation électrique ou du circuit concerné, dès l'apparition d'un courant de défaut même de faible valeur. C'est le cas notamment lors de la défaillance occasionnelle des mesures classiques de protection contre les chocs électriques (tels que l'usure normale ou anormale des matériels, l'imprudence ou le défaut d'entretien, etc.).
	<b>Socles de prise de courant de type à obturateurs</b> L'objectif est d'éviter l'introduction, en particulier par un enfant, d'un objet dans une alvéole d'un socle de prise de courant sous tension pouvant entraîner des brûlures graves et/ou l'électrisation, voire l'électrocution.

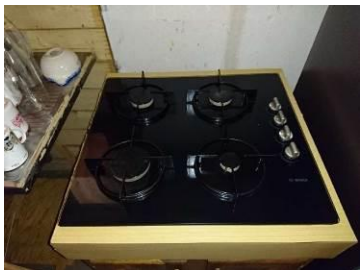
Localisation	1er étage Cuisine
	Type	Appareil non raccordé
	Genre	Table de cuisson
	Puissance	Non vérifiable
	Marque	Bosh
	Modèle	Non vérifiable
	Année de mise en service	Non vérifiable
	N° de série	Non vérifiable
