Monsieur MONLONG Guy  
4 IMPASSE DE LA SERRE  
65230 PUNTOUS

Prestations	Conclusion
<b>P</b> Constat de risqué d'exposition au plomb	Lors de la présente mission il a été mis en évidence la présence de revêtements contenant du plomb au-delà des seuils en vigueur.
<b>A</b> Amiante	Dans le cadre de la mission, il a été repéré des matériaux et produits contenant de l'amiante.
<b>T</b> Etat Termite /Parasitaire	Il n'a pas été repéré d'indice d'infestation de termites. <b>Rapport valable jusqu'au 23/08/2020</b>
<b>E</b> Électricité	L'installation intérieure d'électricité comporte une ou des anomalies pour laquelle ou lesquelles il est vivement recommandé d'agir afin d'éliminer les dangers qu'elle(s) présente(nt). <i>L'installation était alimentée le jour de la visite : OUI</i>
<b>ER</b> ESRIS	Le bien est situé dans le périmètre d'un plan de prévention des risques naturels (Sécheresse) Le bien n'est pas situé dans le périmètre d'un plan de prévention des risques miniers Le bien n'est pas situé dans le périmètre d'un plan de prévention des risques technologiques Zone sismique définie en zone 3 selon la réglementation parasismique 2011

### Au rapport de mission de repérage n° 2002/MONLONG

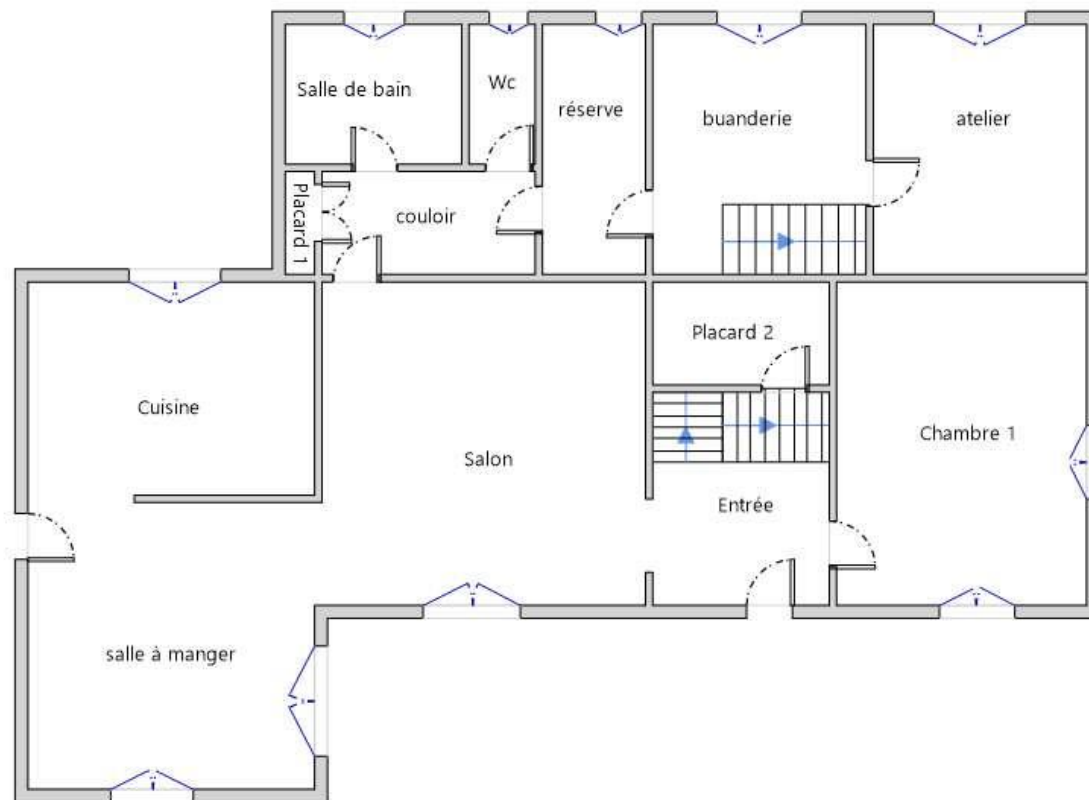
Rez-de-chaussée

Planche (croquis) de repérage technique effectué par le cabinet : Maison du Diag, auteur : LEQUEUVRE Anthony  
Dossier n° 2002/MONLONG/0858 du 24/02/2020  
Adresse du bien : 4 IMPASSE DE LA SERRE 65230 PUNTOUS

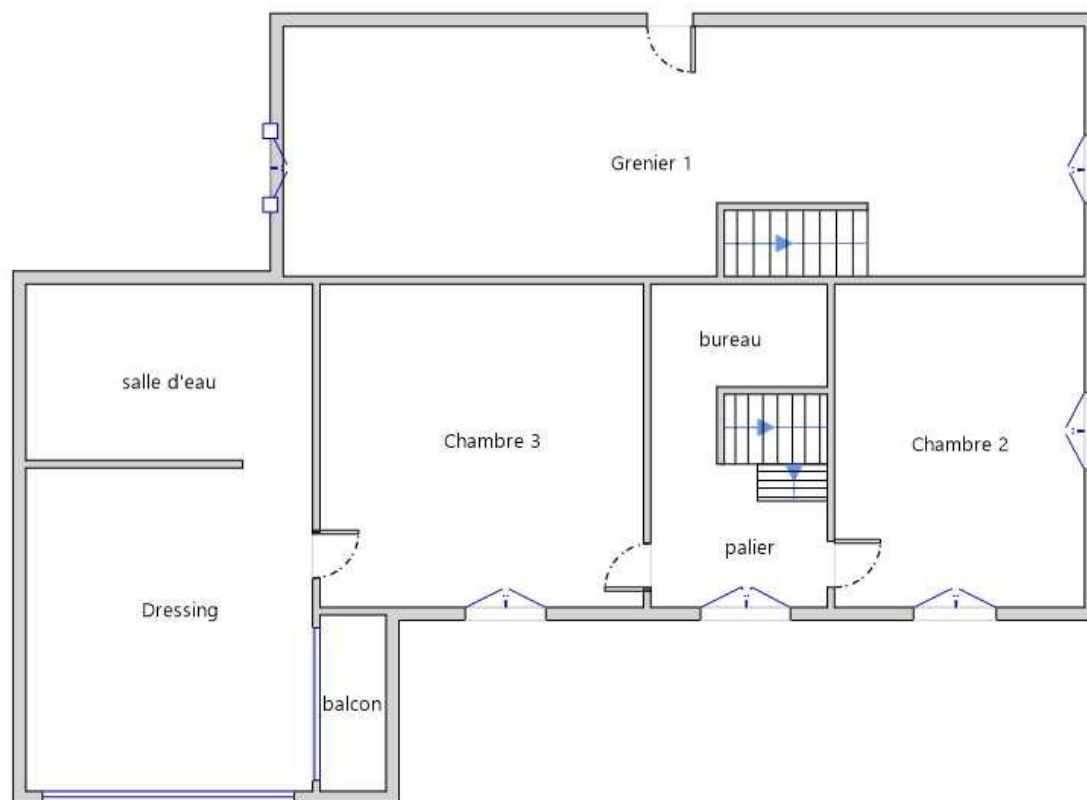
1er Etage

**Planche (croquis) de repérage technique effectué par le cabinet : Maison du Diag, auteur : LEQUEUVRE Anthony**  
**Dossier n° 2002/MONLONG/0858 du 24/02/2020**  
**Adresse du bien : 4 IMPASSE DE LA SERRE 65230 PUNTOUS**

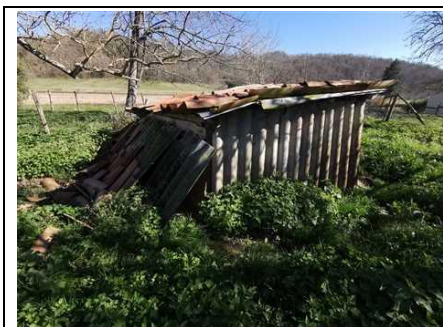
Photo n° PhA006  
 Localisation : Rez de jardin - abris chèvre et volière  
 Ouvrage : 2 - Parois verticales extérieures - Façades légères, bardages,  
 Partie d'ouvrage : Plaques  
 Description : Plaques  
 Localisation sur croquis : M006

Localisation	Identifiant + Description	Conclusion (justification)	Etat de conservation** et préconisations*	Photo
Rez de jardin - abris chèvre et volière	Identifiant: M006 Description: Plaques Liste selon annexe.13-9 du CSP : B	Présence d'amiante (sur jugement de l'opérateur)	Matériau non dégradé  <b>Résultat</b> EP**  <b>Préconisation</b> : Il est recommandé de réaliser une évaluation périodique.

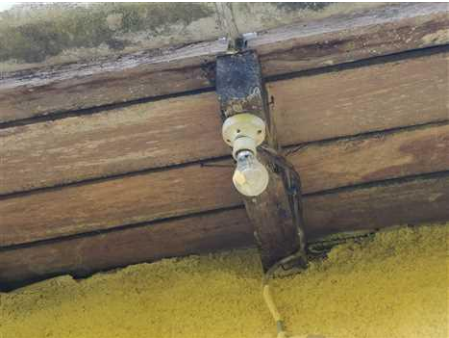
<p>Photo PhEle001          Libellé de l'anomalie : B8.3 a L'installation comporte au moins un matériel électrique vétuste.          Remarques : Présence de matériel électrique vétuste (douilles, interrupteurs, socles de prise...) ; Faire intervenir un électricien qualifié afin de remplacer les matériels électriques vétustes</p>

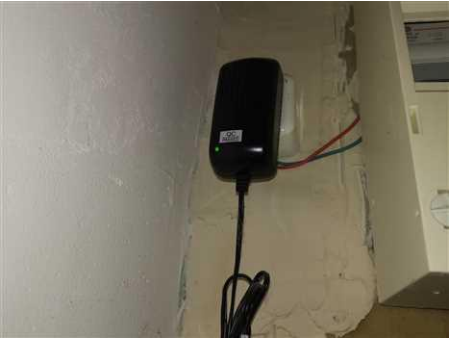
<p>Photo PhEle002          Libellé de l'anomalie : B3.3.6 a2 Au moins un socle de prise de courant comporte une broche de terre non reliée à la terre.</p>

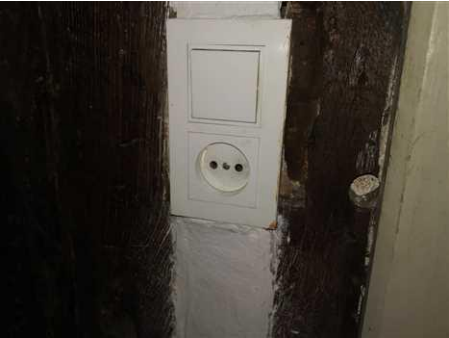
<p>Photo PhEle003          Libellé de l'anomalie : B3.3.6 a1 Au moins un socle de prise de courant ne comporte pas de broche de terre.</p>
 	<p>Photo PhEle004          Libellé de l'anomalie : B3.3.6 a3 Au moins un circuit (n'alimentant pas des socles de prises de courant) n'est pas relié à la terre.</p>

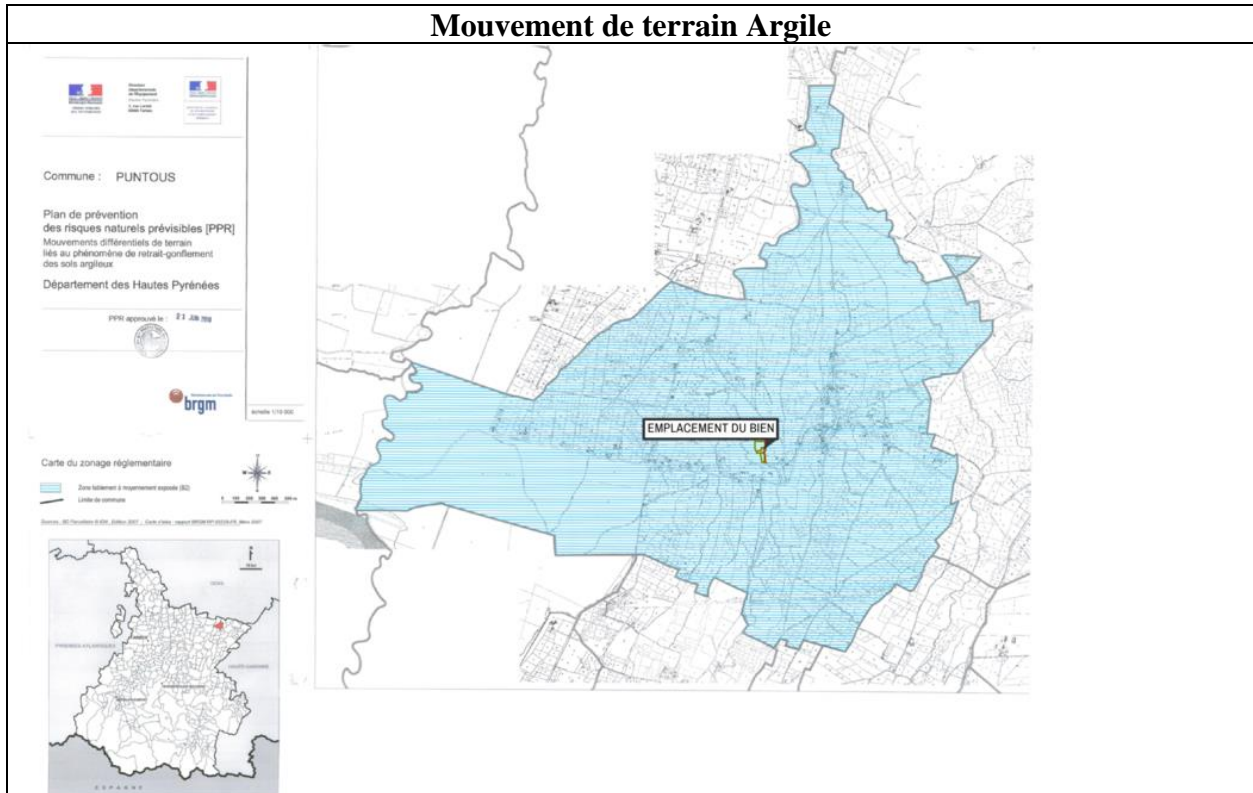
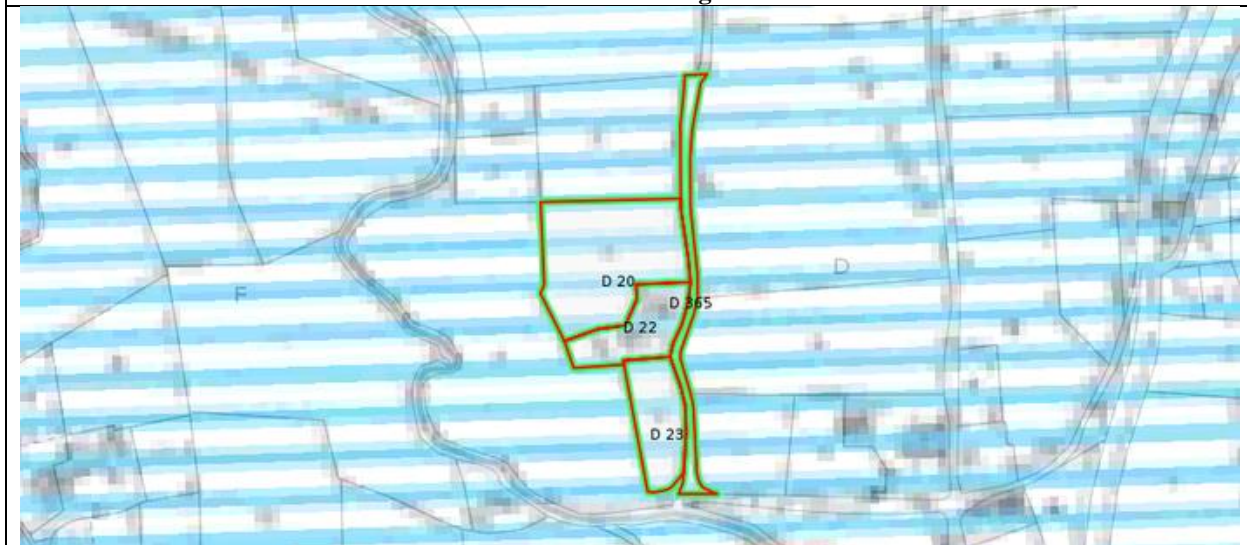
## Mouvement de terrain Argile

### Mouvement de terrain Argile - Plan de prévention Approuvé - Immeuble exposé

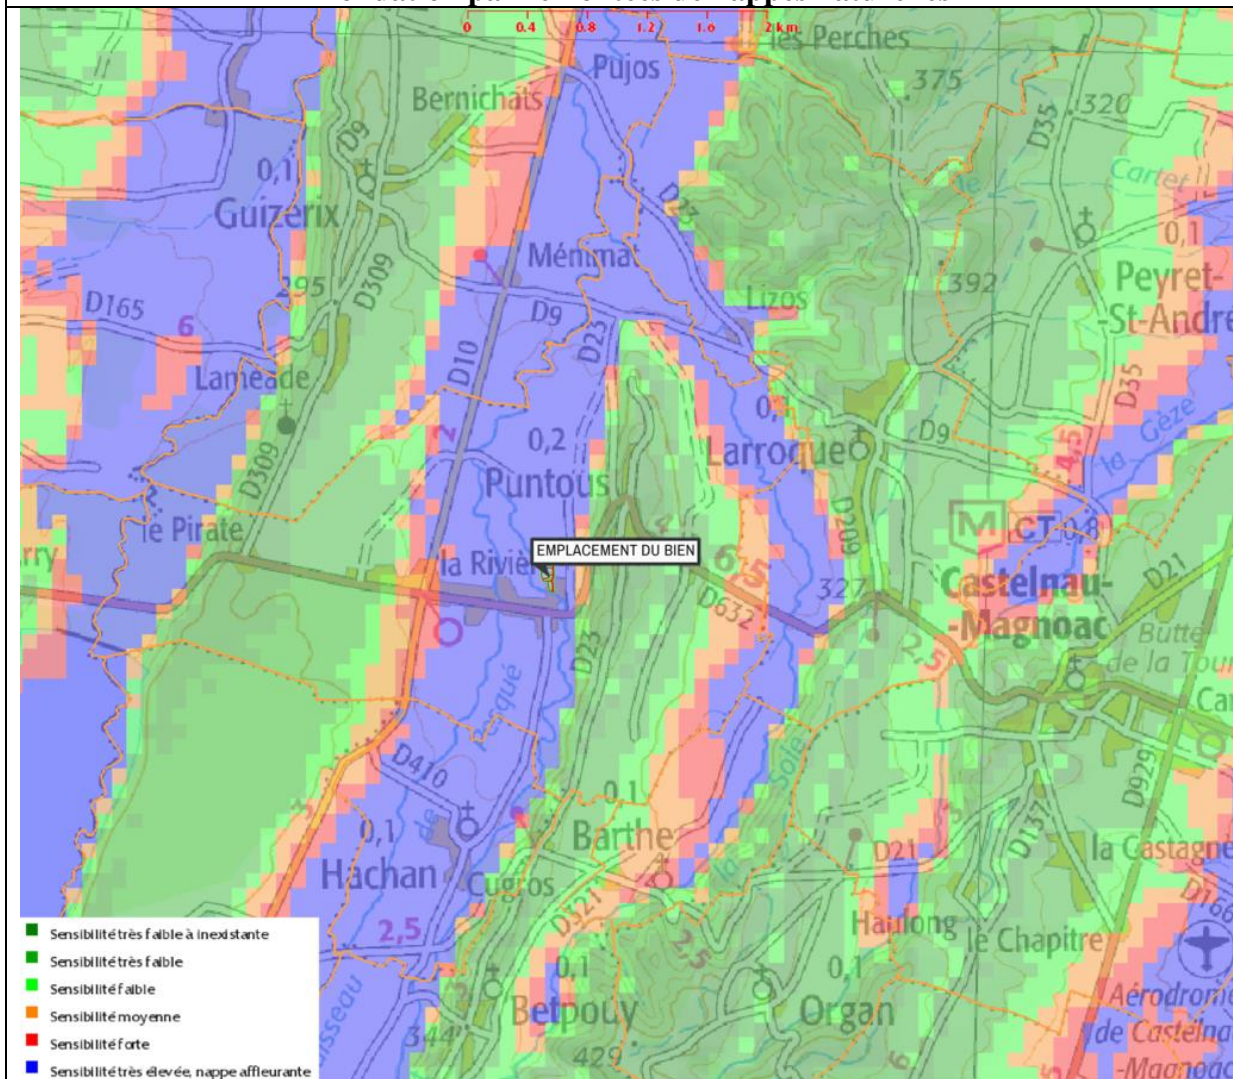
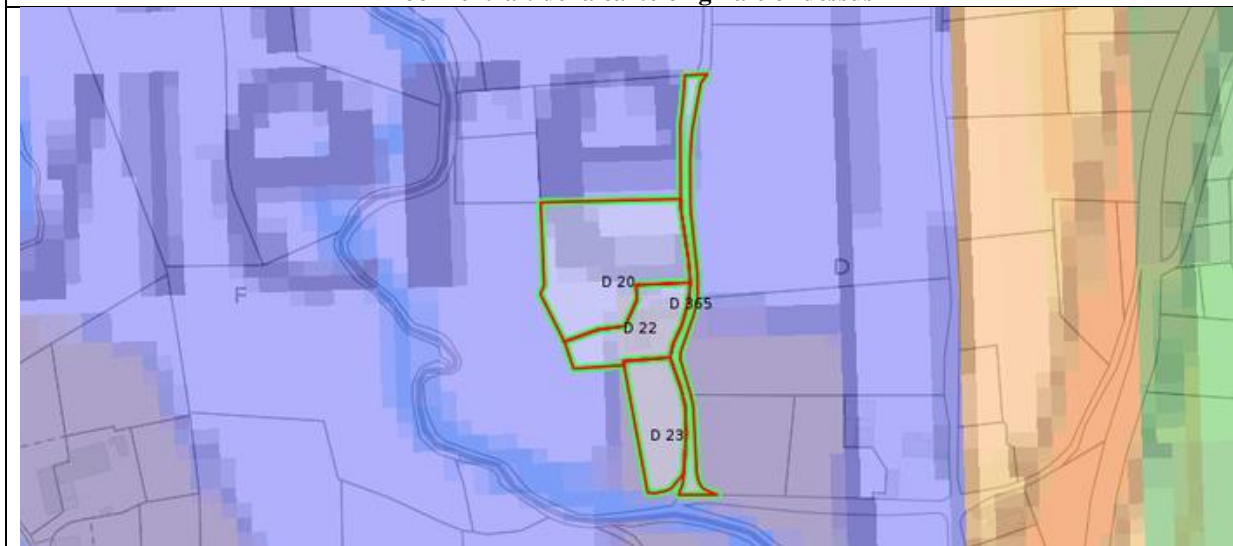
## Inondation par remontées de nappes naturelles

Inondation par remontées de nappes naturelles - Plan de prévention Informatif - Immeuble exposé

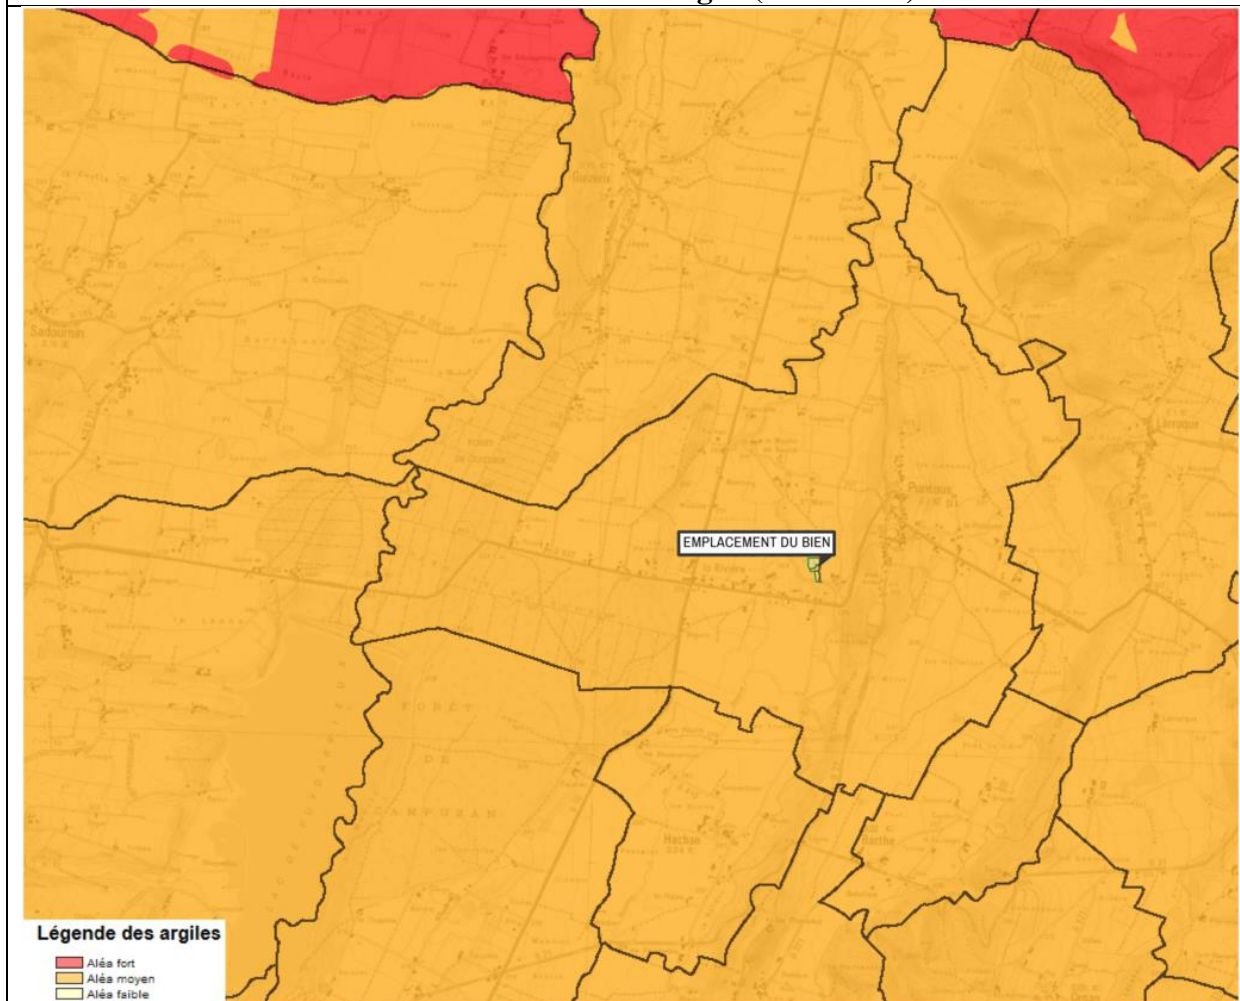
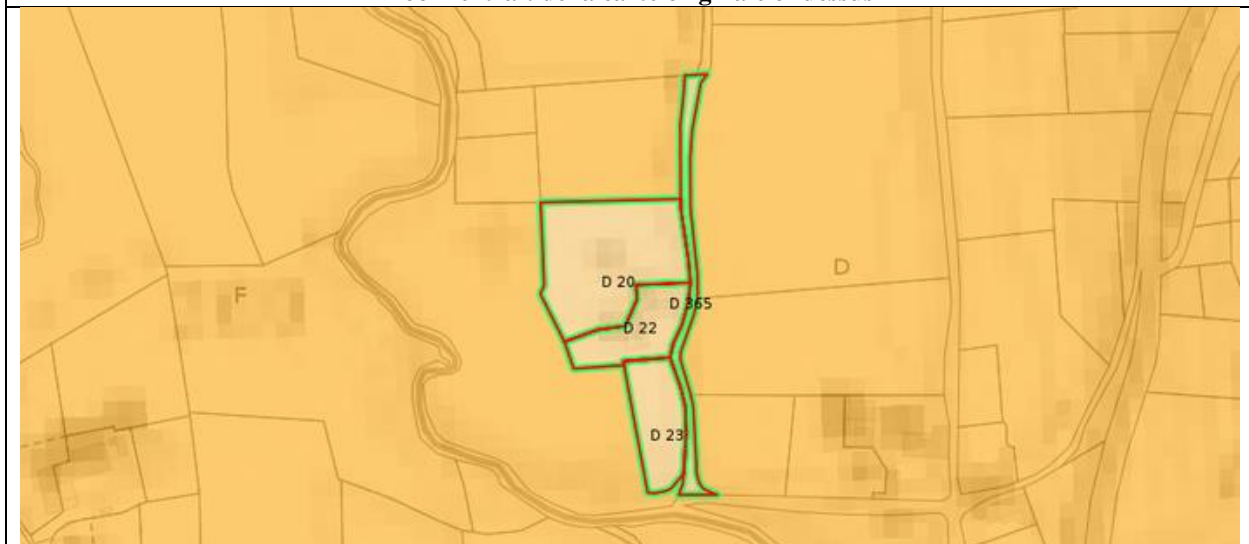
## Mouvement de terrain Argile (Loi ELAN)

Mouvement de terrain Argile (Loi ELAN) - Plan de prévention Informatif - Immeuble exposé
