Diagnostic Immo 82

## Dossier Technique Immobilier

Numéro de dossier : 16/12/MABILLONMAISON  
Date du repérage : 16/12/2016

Adresse : ..... **Mas d'éstebe**

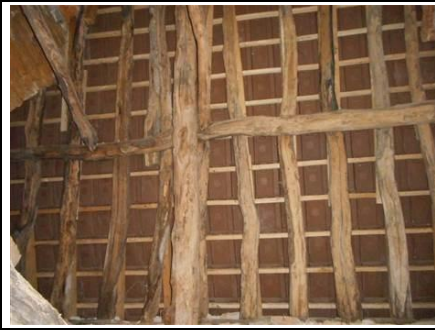
**Photo n° PhTer001**  
**Localisation :** l'ensemble du bien  
**Ouvrage :** l'ensemble des bois anciens  
**Informations complémentaires :** bois piqué - Parasite(s) identifié(s) : Insectes à larves xylophages

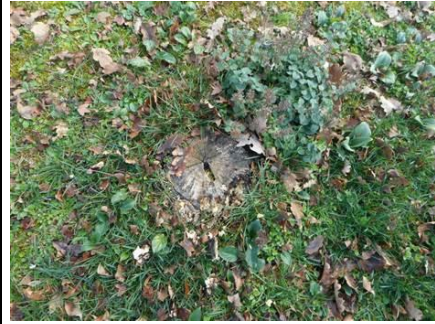
**Photo n° PhTer002**  
**Localisation :** Parties extérieures  
**Ouvrage :** bois au sol, souches  
**Informations complémentaires :** bois piqué, décoloration du bois - Parasite(s) identifié(s) : Champignon de pourriture cubique, Insectes à larves xylophages

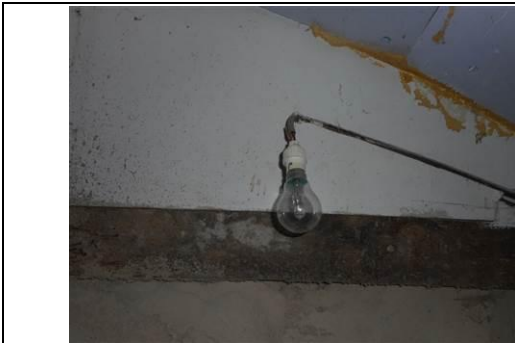
Photo PhEle001

Libellé de l'anomalie : B8.3 e Au moins un conducteur isolé n'est pas placé sur toute sa longueur dans un conduit, une goulotte ou une plinthe ou une huisserie, en matière isolante ou métallique, jusqu'à sa pénétration dans le matériel électrique qu'il alimente.
