ETAT DU BATIMENT RELATIF A LA PRESENCE DE TERMITES

- Localisation du ou des bâtiments

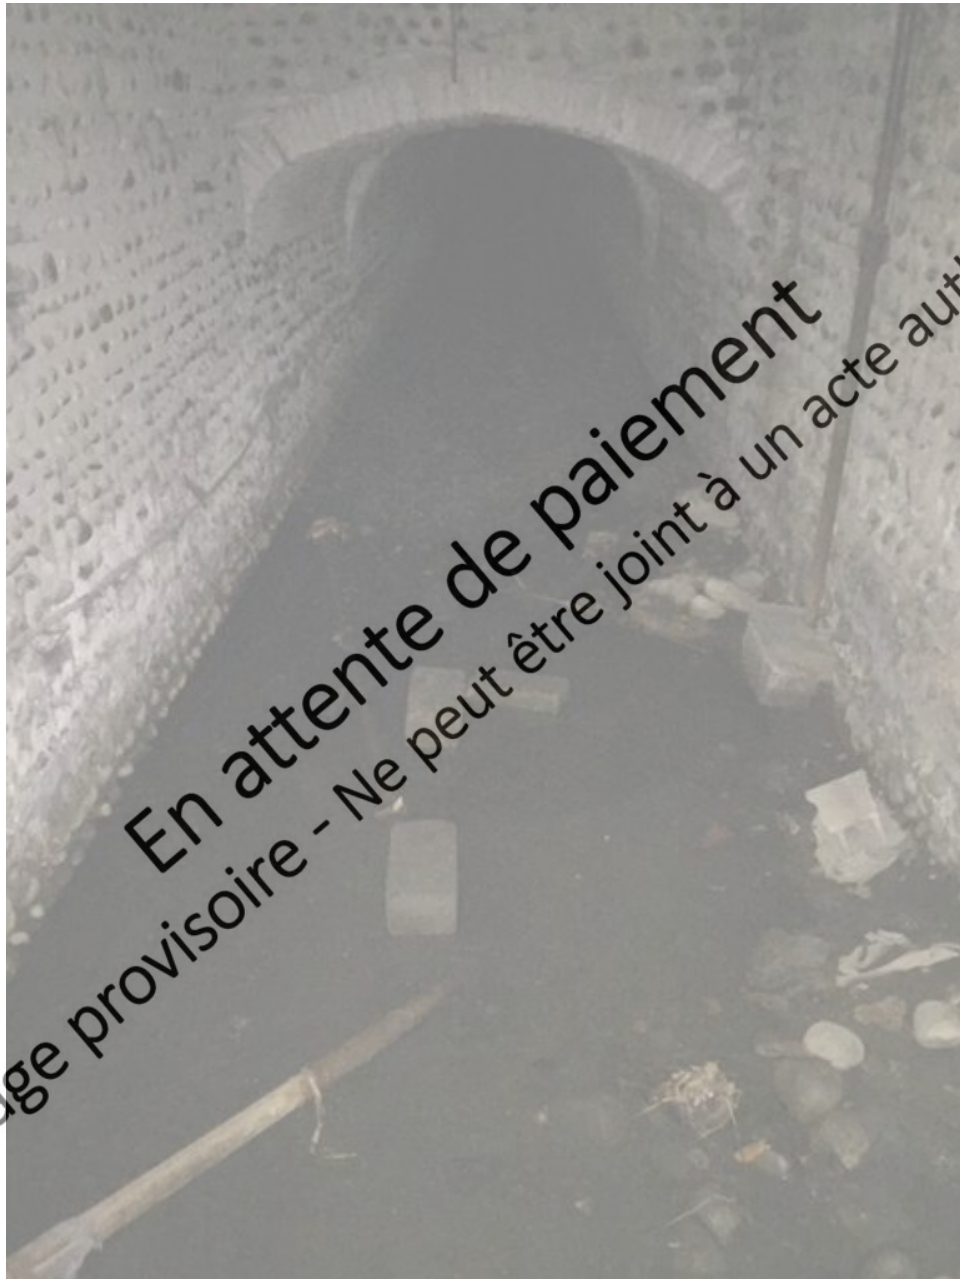
DOCUMENTS ANNEXES

E IDENTIFICATION DES BATIMENTS ET PARTIES DU BATIMENTS (PIECES ET VOLUMES) N'AYANT PU ETRE VISITES ET JUSTIFICATION
