Résumé de l'expertise n° 20/TPC/3499

Adresse : **6 RUE DE LA POSTE**

Commune : **65350 POUYASTRUC**

Constat de risque d'exposition au plomb CREP

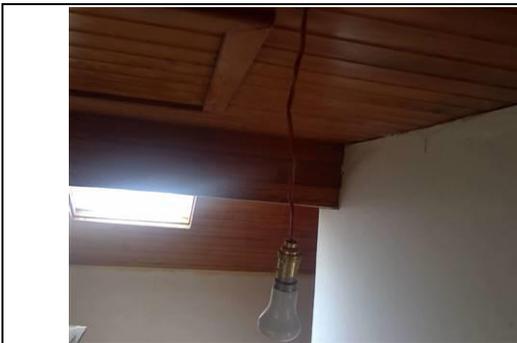
Photo PhEle001

Libellé de l'anomalie : B8.3 e Au moins un conducteur isolé n'est pas placé sur toute sa longueur dans un conduit, une goulotte ou une plinthe ou une huisserie, en matière isolante ou métallique, jusqu'à sa pénétration dans le matériel électrique qu'il alimente.

Remarques : Présence de conducteurs électriques non protégés mécaniquement ; Faire intervenir un électricien qualifié afin d'installer des protections mécaniques sur les conducteurs non protégés

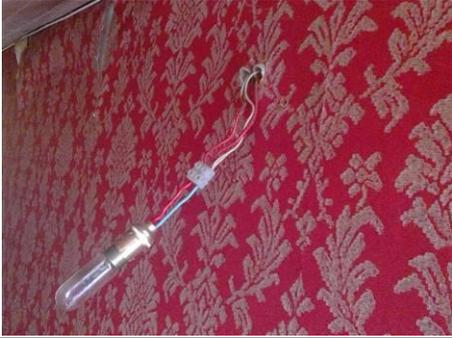
<p>Photo PhEle002 Libellé de l'anomalie : B7.3 d L'installation électrique comporte au moins une connexion avec une partie active nue sous tension accessible. Remarques : Présence de connexion de matériel électrique présentant des parties actives nues sous tension ; Faire intervenir un électricien qualifié afin de remplacer les matériels présentant des parties actives nues sous tension</p>

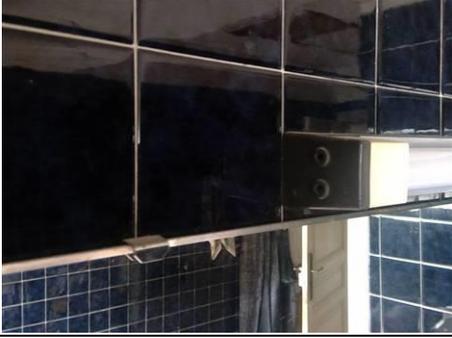
<p>Photo PhEle003 Libellé de l'anomalie : B5.3 a Locaux contenant une baignoire ou une douche : la continuité électrique de la liaison équipotentielle supplémentaire, reliant les éléments conducteurs et les masses des matériels électriques, n'est pas satisfaisante (résistance supérieure à 2 ohms).</p>

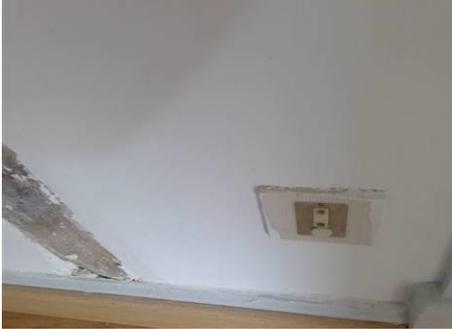
<p>Photo PhEle004 Libellé de l'anomalie : B8.3 a L'installation comporte au moins un matériel électrique vétuste. Remarques : Présence de matériel électrique vétuste (douilles, interrupteurs, socles de prise...) ; Faire intervenir un électricien qualifié afin de remplacer les matériels électriques vétustes</p>
