Résumé de l'expertise n° 20/TPC/3481

Adresse : **9 RUE DES MARONNIERS**

Commune : **65200 TRÉBONS**

Constat de risque d'exposition au plomb CREP

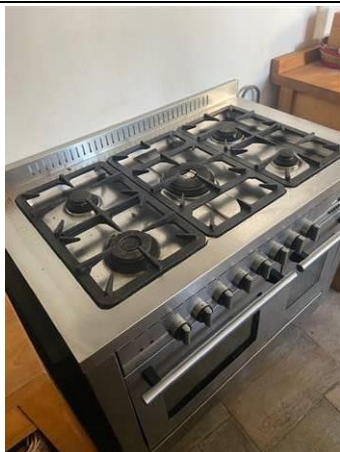
Photo n° PhGaz001
 Localisation : Cuisine
 Cuisinière GLEM GAS (Type : Non raccordé)

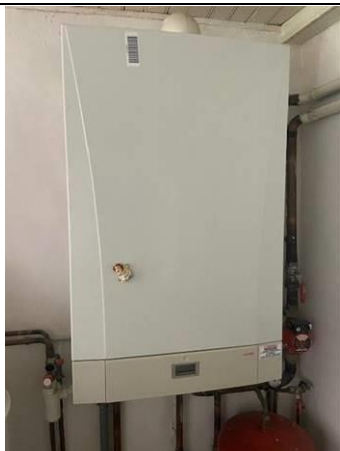
Photo n° PhGaz002
 Localisation : Cuisine
 Chaudière CHAPPEE (Type : Etanche)

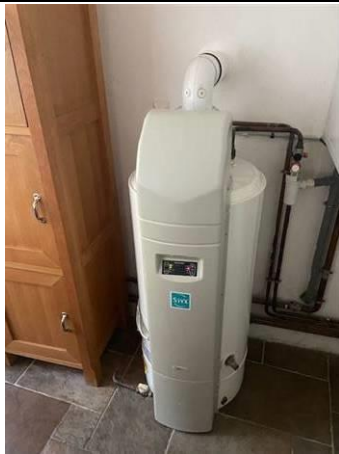
Photo n° PhGaz003
Localisation : Cuisine
Chauffe-eau STYX (Type : Etanche)

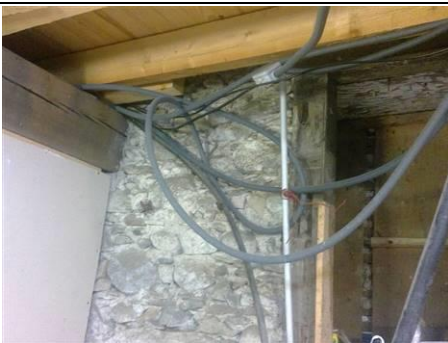
Photo PhEle001

Libellé de l'anomalie : B8.3 e Au moins un conducteur isolé n'est pas placé sur toute sa longueur dans un conduit, une goulotte ou une plinthe ou une huisserie, en matière isolante ou métallique, jusqu'à sa pénétration dans le matériel électrique qu'il alimente.

Remarques : Présence de conducteurs électriques non protégés mécaniquement ; Faire intervenir un électricien qualifié afin d'installer des protections mécanique sur les conducteurs non protégés (Salle de jeux)

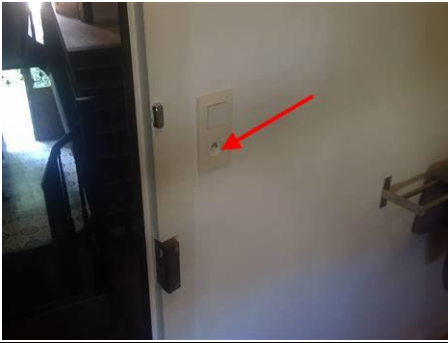
Photo PhEle002

Libellé de l'anomalie : B5.3 a Locaux contenant une baignoire ou une douche : la continuité électrique de la liaison équipotentielle supplémentaire, reliant les éléments conducteurs et les masses des matériels électriques, n'est pas satisfaisante (résistance supérieure à 2 ohms).
