Pré-Rapport de mission de repérage des matériaux et produits contenant de l'amiante

A	INFORMATIONS GENERALES	
A.1	DESIGNATION DU BATIMENT	
Nature du bâtiment : Chateau		Escalier :
Cat. du bâtiment : Habitation (Maisons individuelles)		Bâtiment :
Nombre de Locaux :		Porte :
Etage :		
Numéro de Lot :		Propriété de: Monsieur CHAMPETIER DE RIBES
Référence Cadastre : NC		
Date du Permis de Construire : Non Communiquée		
Adresse : route de dax 40360 TILH		
A.2	DESIGNATION DU DONNEUR D'ORDRE	
Nom : Monsieur CHAMPETIER DE RIBES		Documents fournis : Néant
Adresse :		
Qualité :		Moyens mis à disposition : Néant
A.3	EXECUTION DE LA MISSION	
Rapport N° : CHAMPETIER DE RIBES 60006 09.06.20 A		Date d'émission du rapport : 10/06/2020
Le repérage a été réalisé le : 10/06/2020		Accompagnateur : Aucun
Par : MASOUNABE Guillaume		Laboratoire d'Analyses : EUROFINS
N° certificat de qualification : B2C-0685		Adresse laboratoire : Route de Noyelles P.A. du Pommier 62110 HÉNIN-BEAUMONT
Date d'obtention : 19/07/2018

Fait à SOUMOULOU le 10/06/2020
		Cabinet : CABINET BARRERE
		Nom du responsable : BARRERE Gerald
		Nom du diagnostiqueur : MASOUNABE Guillaume

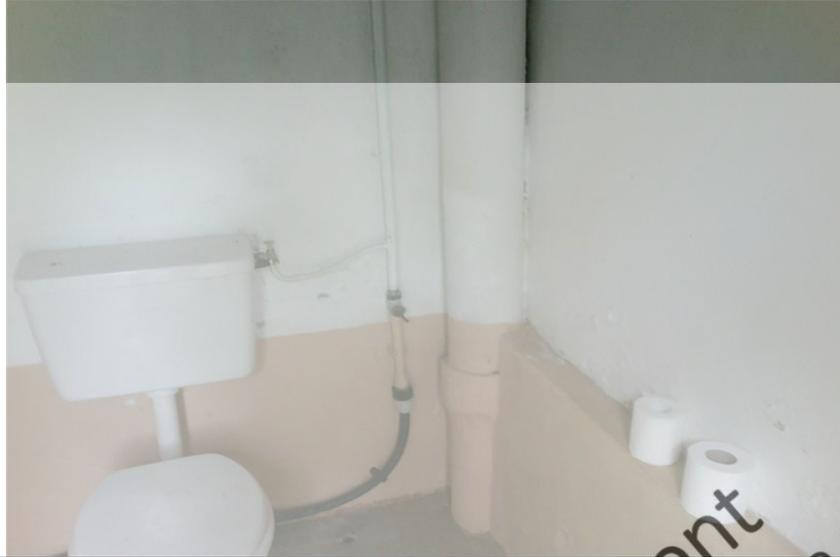
ELEMENT : Mur

N° Local	Local	Etage	Elément	Zone	Matériau / Produit	Liste	Méthode	Etat de dégradation	Photo
70	WC n°2	RDC	Mur - Conduit 1	C	Amiante ciment - Peinture	B	Jugement personnel	MND	
			Mur - Conduit 2	C	Amiante ciment - Peinture	B	Jugement personnel	MND

Nom du client	Numéro de dossier	Pièce ou local
CHAMPETIER DE RIBES	CHAMPETIER DE RIBES 60006 09.06.20	RDC - WC n°2
Matériau	Date de prélèvement	Nom de l'opérateur
Amiante ciment - Peinture		MASOUNABE Guillaume
Localisation		
Mur - C Conduit 2		
Résultat amiante		
Présence d'Amiante		
Résultat de la grille d'évaluation		
Evaluation périodique

EP - Evaluation périodique

- a) contrôler périodiquement que l'état de dégradation des matériaux et produits concernés ne s'aggrave pas, et, le cas échéant, que leur protection demeure en bon état de conservation ;
- b) rechercher, le cas échéant, les causes de dégradation et prendre les mesures appropriées pour les supprimer.

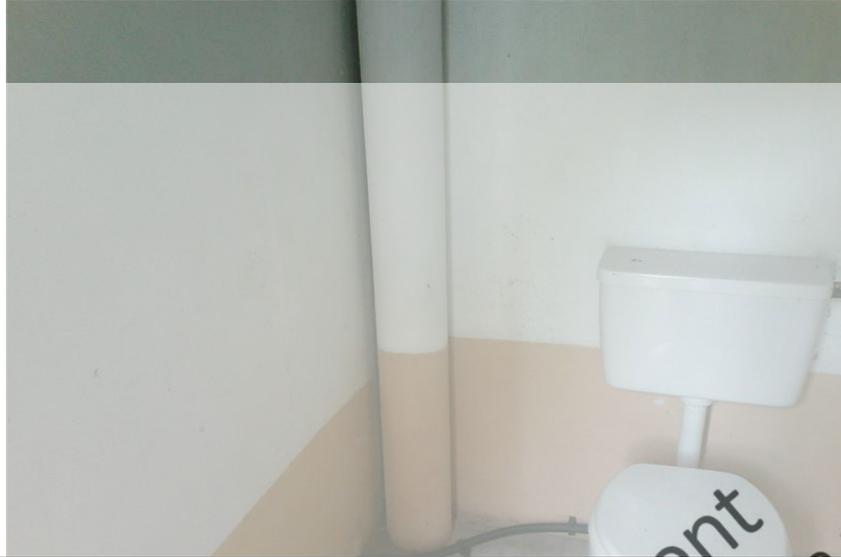
ELEMENT : Mur

Nom du client	Numéro de dossier	Pièce ou local
CHAMPETIER DE RIBES	CHAMPETIER DE RIBES 60006 09.06.20	RDC - WC n°2
Matériau	Date de prélèvement	Nom de l'opérateur
Amiante ciment - Peinture		MASOUNABE Guillaume
Localisation		
Mur - C Conduit 1		
Résultat amiante		
Présence d'Amiante		
Résultat de la grille d'évaluation		
Evaluation périodique
