ETAT DU BATIMENT RELATIF A LA PRESENCE DE TERMITES

Désignation du ou des lots de copropriété : **Chateau**
Adresse : **route de dax 40360 TILH**
Nombre de Pièces :
Numéro de Lot :
Référence Cadastre : **NC**

Descriptif du bien : **Chateau construit(e) en 1800**
Encombrement constaté : **Occupé, meublé.**
Situation du lot ou des lots de copropriété
Etage :
Bâtiment :
Porte :
Escalier :
Mitoyenneté par le sol avec d'autres biens : **OUI**
Bâti : **OUI**
Document(s) joint(s) : **Néant**

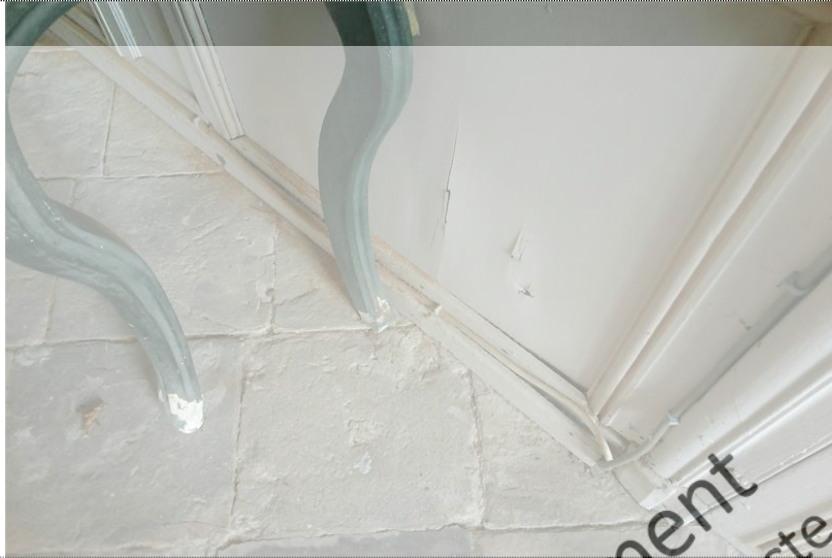
Entrée n°1(RDC) : Mur (Bois - Peinture)

Indice d'infestation de Termites souterrains (Reticulitermes Santonensis) : Feuilletage (termites)

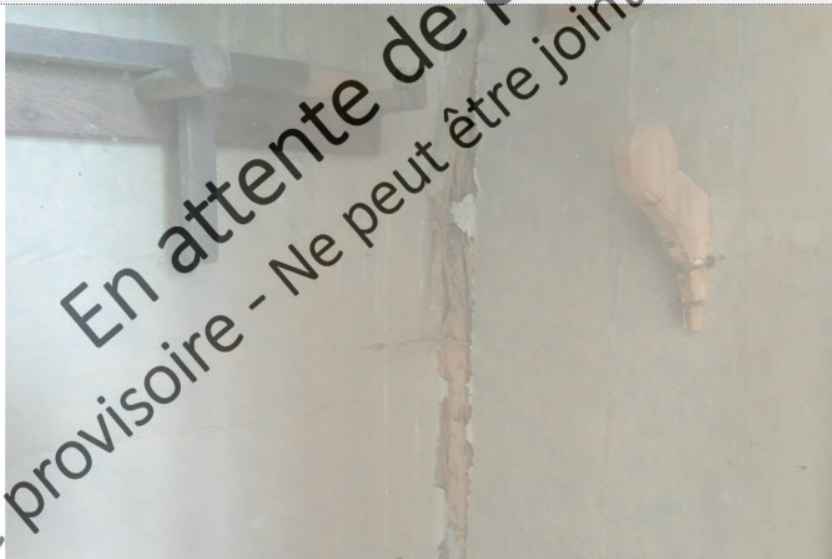
Entrée n°1(RDC) : Placard n°2 (Bois - Peinture)

Indice d'infestation de Termites souterrains (Reticulitermes Santonensis) : Galeries-tunnels, Feuilletage (termites)

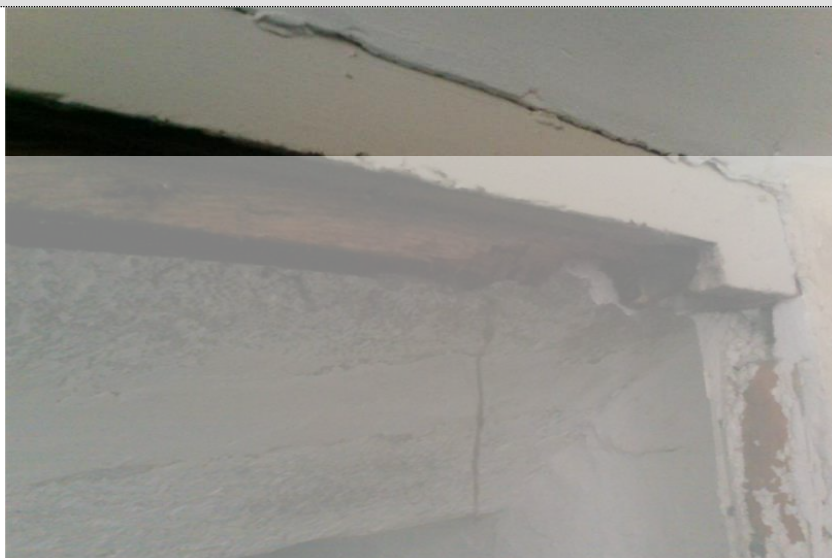
Entrée n°1(RDC) : Porte n°2 Bâti intérieur (Bois - Peinture)

Résultat du diagnostic : Indice d'infestation de Termites souterrains (Reticulitermes Santonensis) : Feuilletage (termites)

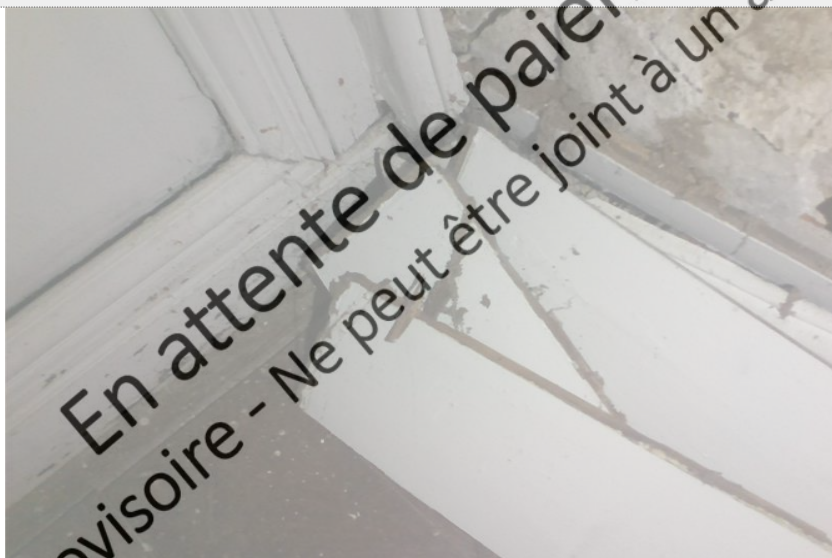
Salon n°1(RDC) : Plinthes (Bois - Peinture)

Résultat du diagnostic : Indice d'infestation de Termites souterrains (Reticulitermes Santonensis) : Feuilletage (termites)

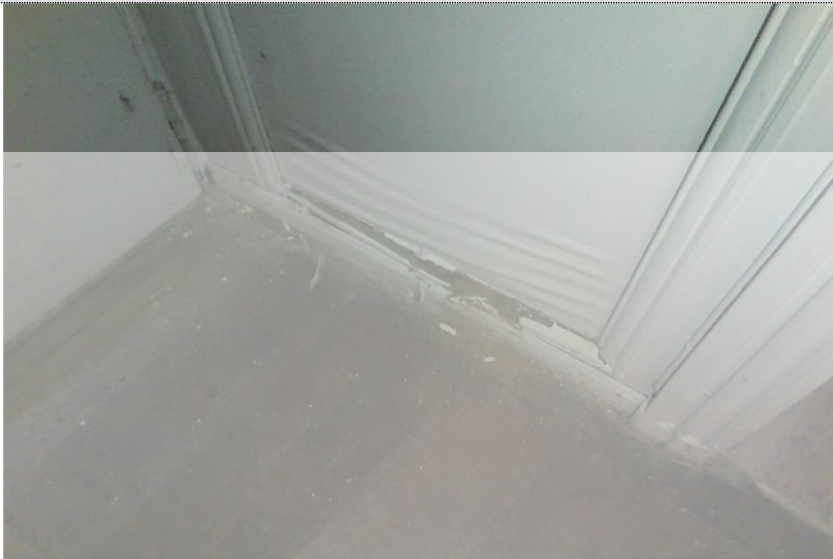
Salon n°1(RDC) : Fenêtre n°2 Embrasure (Bois - Peinture)

Résultat du diagnostic : Indice d'infestation de Termites souterrains (Reticulitermes Santonensis) : Feuilletage (termites)

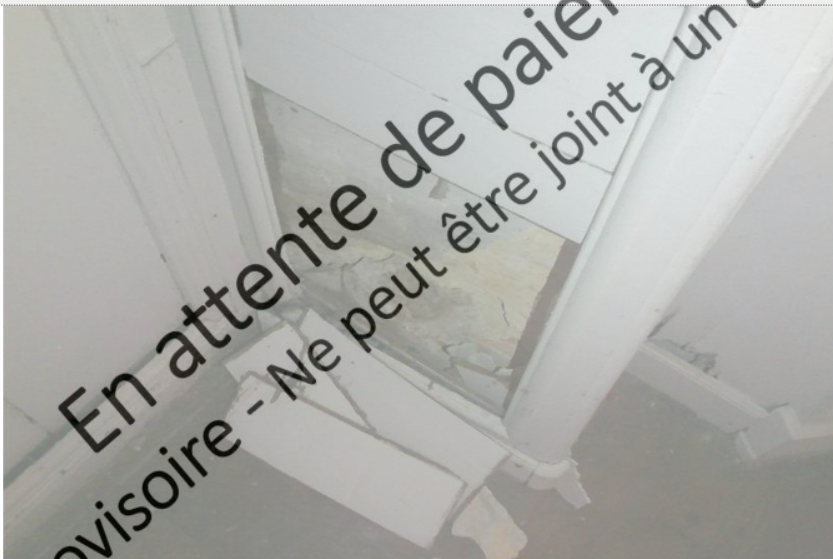
Salon n°1(RDC) : Fenêtre n°1 Embrasure (Bois - Peinture)

Résultat du diagnostic : Indice d'infestation de Termites souterrains (Reticulitermes Santonensis) : Feuilletage (termites)

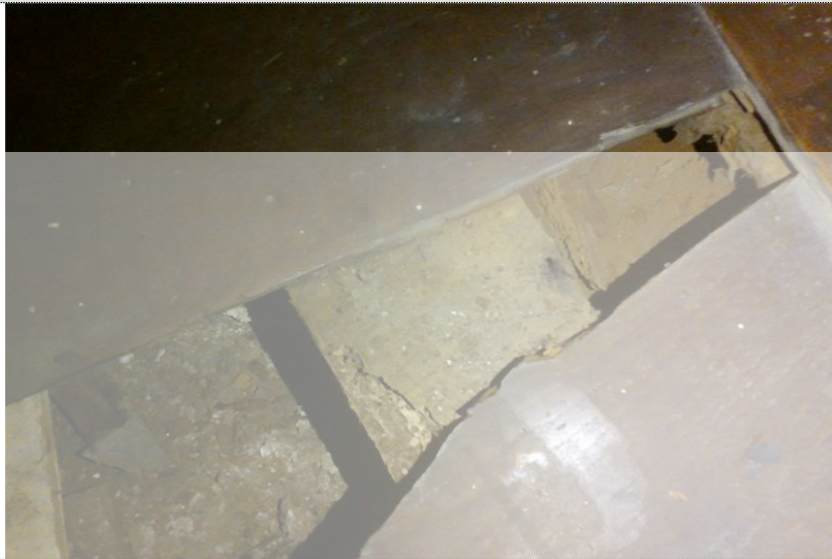
Salon n°2(RDC) : Plancher (Parquet bois)

Indice d'infestation de Termites souterrains (Reticulitermes Santonensis) : Feuilletage (termites)

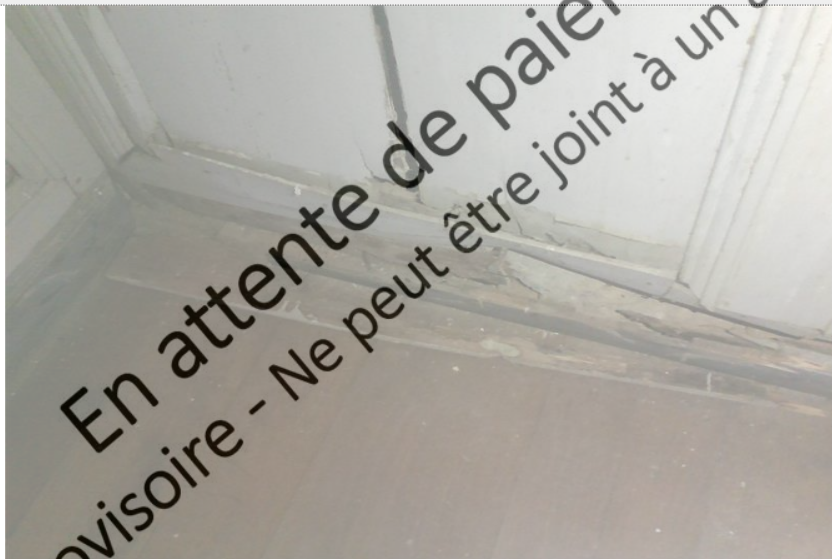
Salon n°2(RDC) : Plinthes (Bois - Peinture)

Indice d'infestation de Termites souterrains (Reticulitermes Santonensis) : Feuilletage (termites)

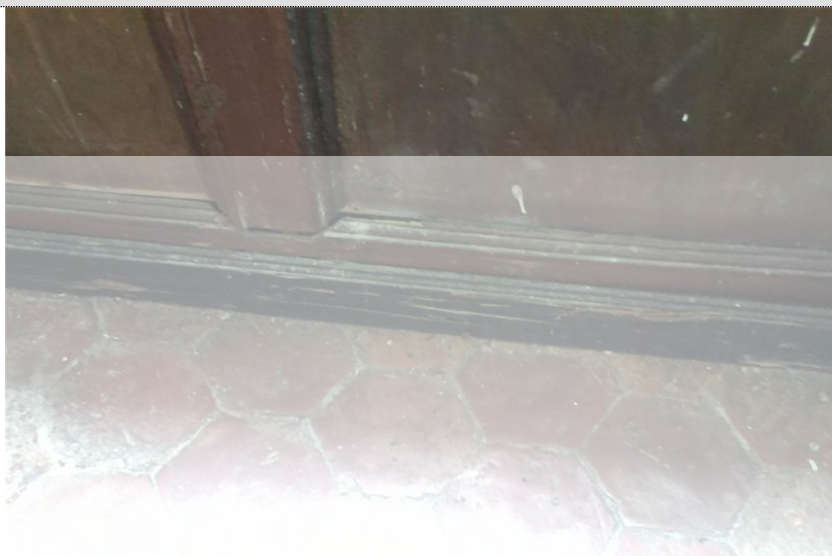
Salon n°3(RDC) : Plinthes (Bois - Peinture)

Résultat du diagnostic : Indice d'infestation de Termites souterrains (Reticulitermes Santonensis) : Feuilletage (termites)

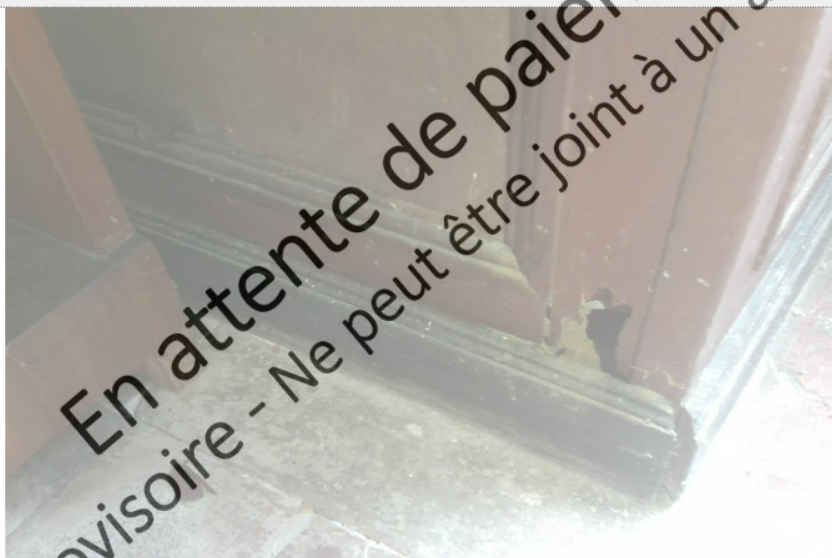
Salon n°3(RDC) : Mur (Bois - Peinture)

Résultat du diagnostic : Indice d'infestation de Termites souterrains (Reticulitermes Santonensis) : Feuilletage (termites)

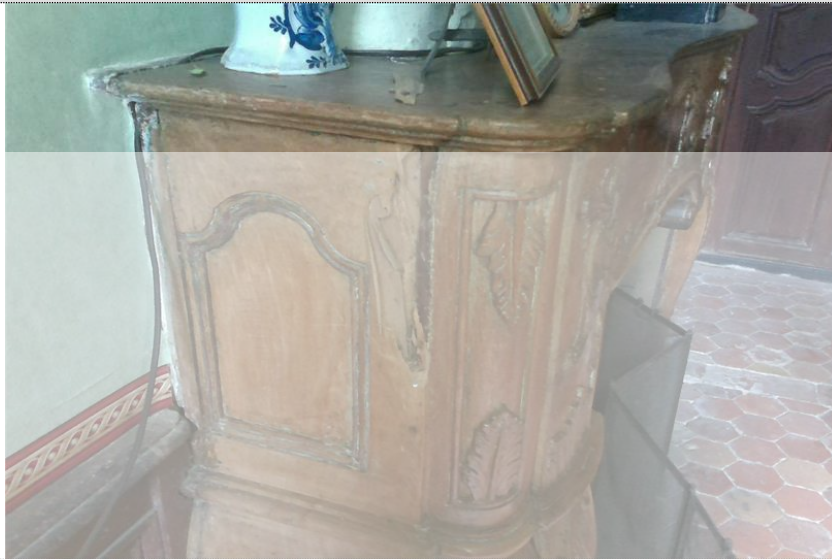
Salon n°3(RDC) : Mur cheminée (Bois - Peinture)

Résultat du diagnostic : Indice d'infestation de Termites souterrains (Reticulitermes Santonensis) : Feuilletage (termite)

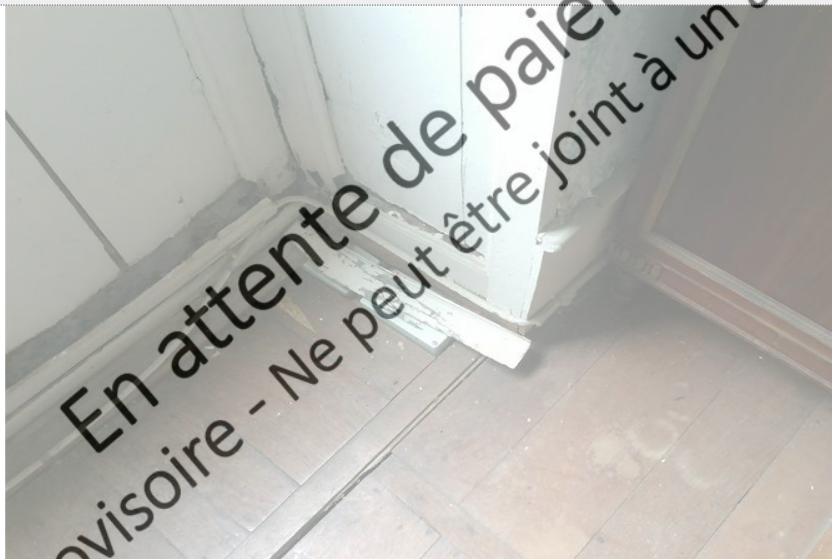
Chambre n°1(RDC) : Plinthes (Bois - Peinture)

Résultat du diagnostic : Indice d'infestation de Termites souterrains (Reticulitermes Santonensis) : Feuilletage (termite)

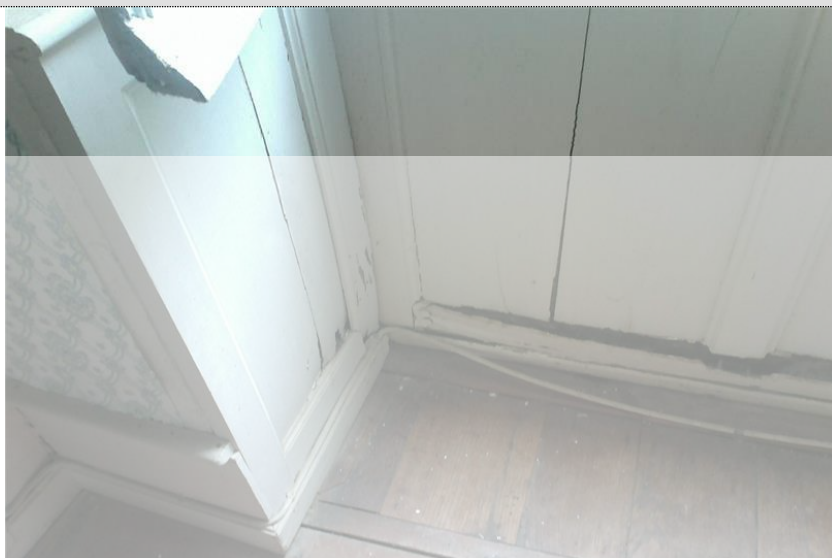
Chambre n°1(RDC) : Fenêtre n°1 Embrasure (Bois - Peinture)

Indice d'infestation de Termites souterrains (Reticulitermes Santonensis) : Feuilletage (termite)

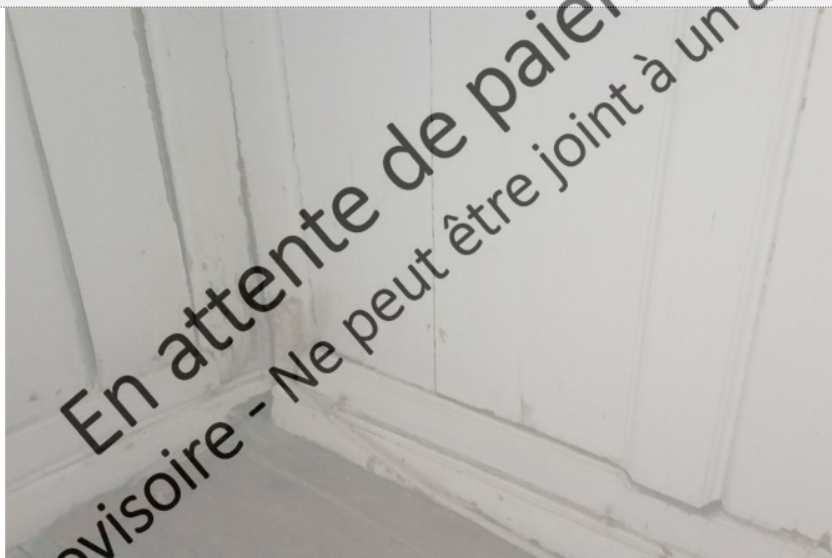
Chambre n°1(RDC) : Fenêtre n°2 Embrasure (Bois - Peinture)

Indice d'infestation de Termites souterrains (Reticulitermes Santonensis) : Feuilletage (termite)

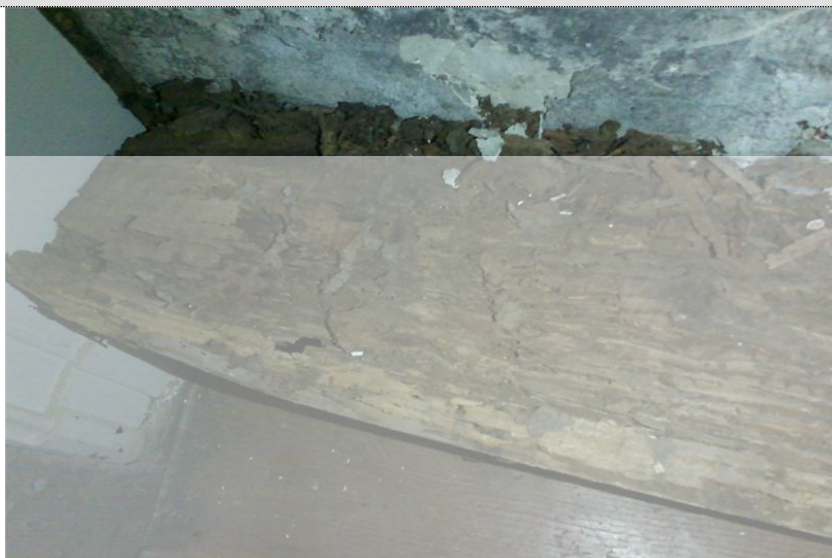
Bureau n°1(RDC) : Plinthes (Bois - Peinture)

Résultat du diagnostic : Indice d'infestation de Termites souterrains (Reticulitermes Santonensis) : Feuilletage (termites)

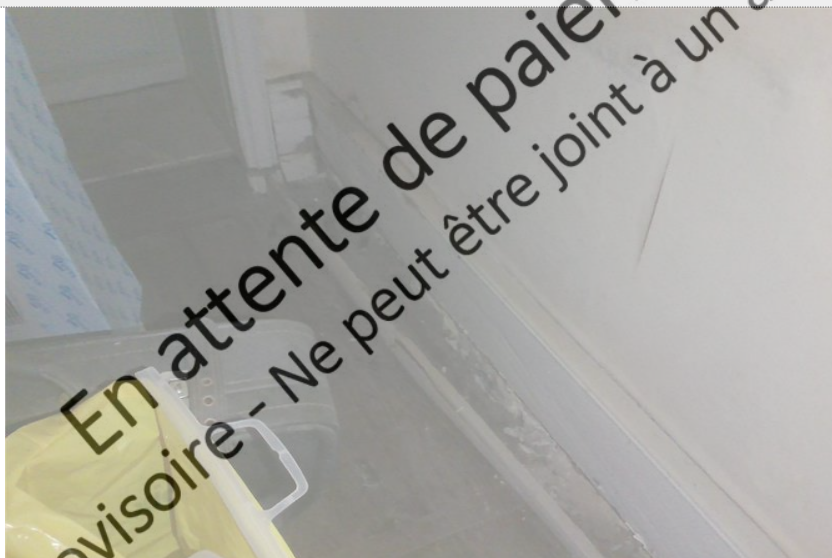
Dégagement n°1(RDC) : Porte n°1 Bâti extérieur (Bois - Peinture)

Résultat du diagnostic : Indice d'infestation de Termites souterrains (Reticulitermes Santonensis) : Feuilletage (termites)

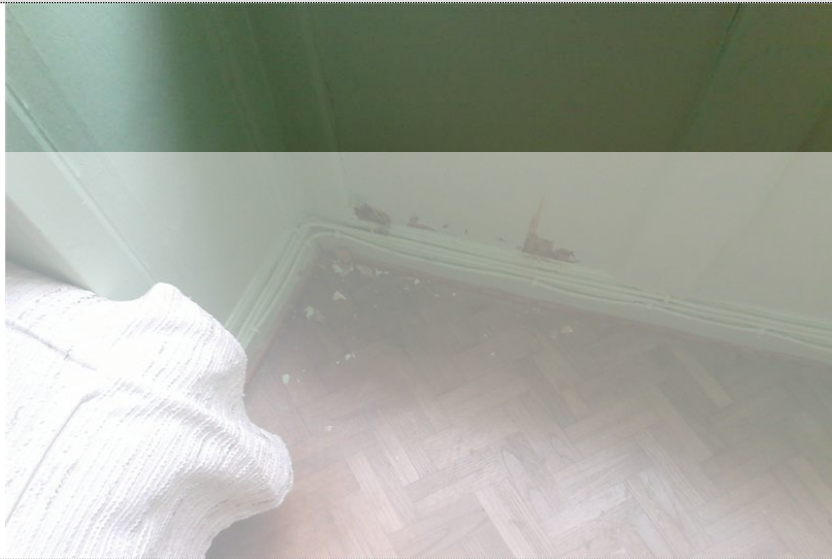
Chambre n°2(RDC) : Fenêtre n°1 Embrasure (Bois - Peinture)

Indice d'infestation de Termites souterrains (Reticulitermes Santonensis) : Feuilletage (termites)

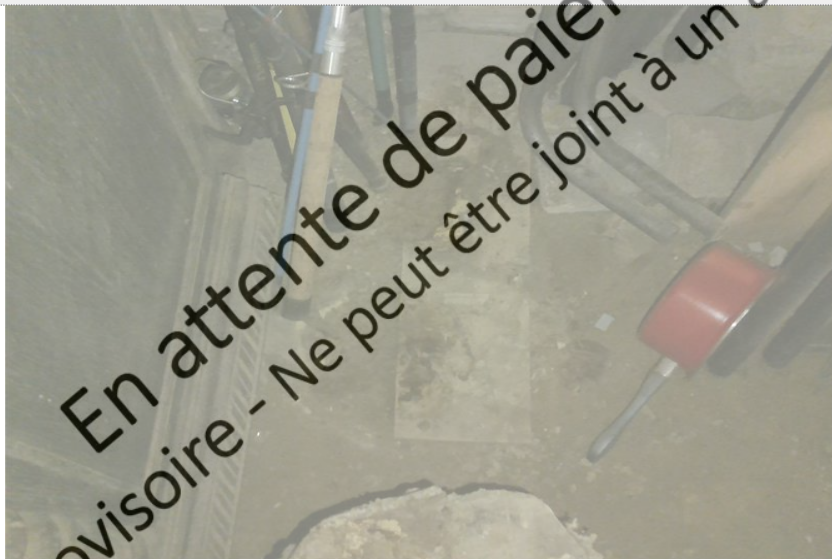
Garages(RDC) : Plancher (Terre battue)

Indice d'infestation de Termites souterrains (Reticulitermes Santonensis)
