DOSSIER DE DIAGNOSTICS TECHNIQUES

Référence : DUPONT-LEGRAND 6478 05.06.19

Bien : **Maison individuelle**
Adresse : **10 rue Brochain**
32140 MASSEUBE
Référence Cadastre : **AD - 198**

NOTE DE SYNTHÈSE DES CONCLUSIONS

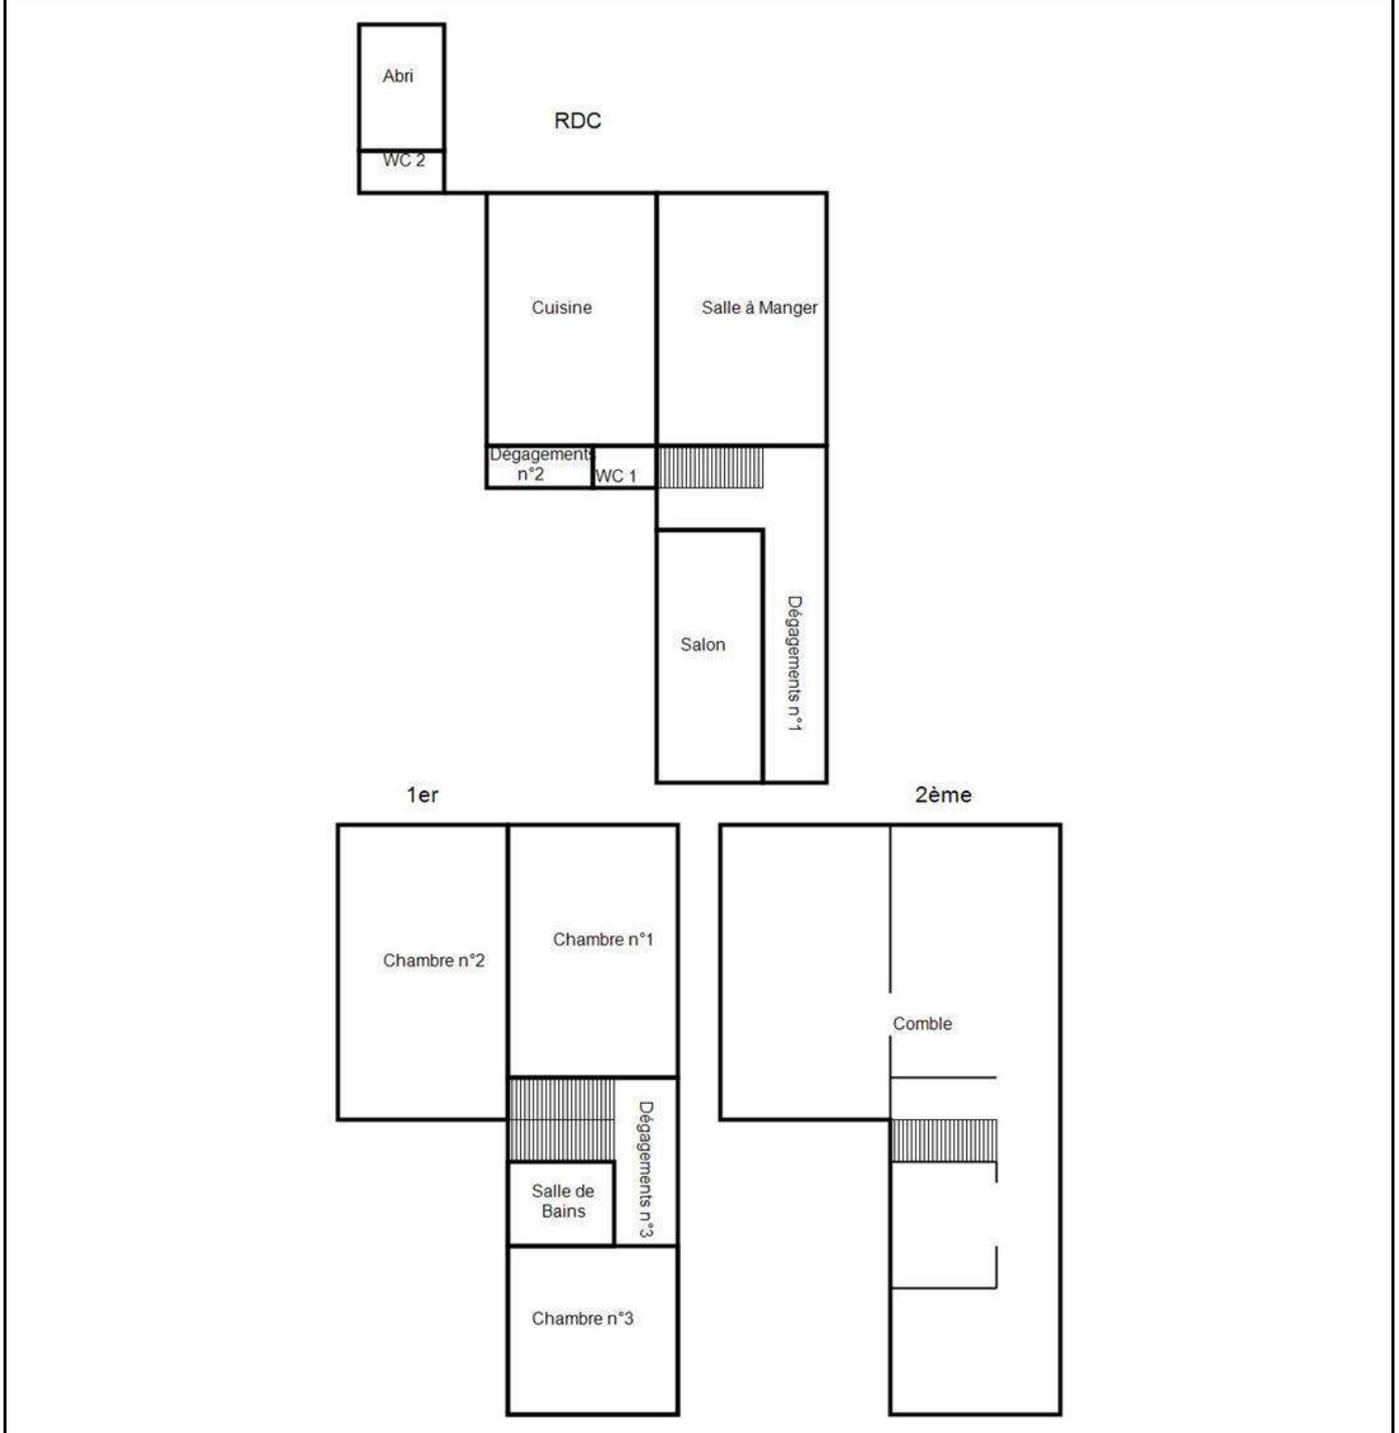
| PLANCHE DE REPERAGE USUEL | | | |
|---|---|---|---|
| N° planche : | 1/1 | Version : 0 | Type : Croquis |

| PLANCHE DE REPERAGE USUEL | | | |
|---|---|---|---|
| Origine du plan : | Cabinet de diagnostics | | Bâtiment – Niveau : Maison; RDC, 1er, 2ème |
