Monsieur et Madame BEVIA
CHEMIN CHAPELLE DE ROUSSE
64110 SAINT FAUST

Rapport de mission de repérage des matériaux et produits contenant de l'amiante pour l'établissement du constat établi à l'occasion de la vente d'un immeuble bâti (listes A et B de l'annexe 13-9 du Code de la Santé publique)

Numéro de dossier : 1912/BEVIA/14446
Date du repérage : 26/12/2019

Adresse	Rue : CHEMIN CHAPELLE DE ROUSSE Bât., escalier, niveau, appartement n°, lot n°: Lot numéro Non communiqué, Code postal, ville : . 64110 SAINT FAUST Section cadastrale AH, Parcelle numéro 143,
Périmètre de repérage :
Type de logement :
Fonction principale du bâtiment : Habitation (maison individuelle)
Date de construction : 1980

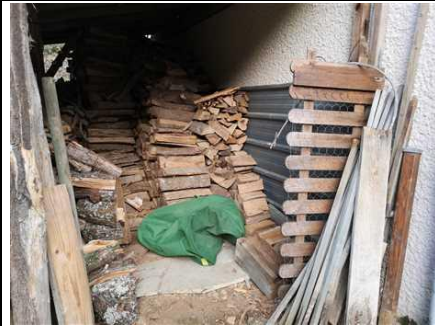
Photo n° encombrement - stock de bois

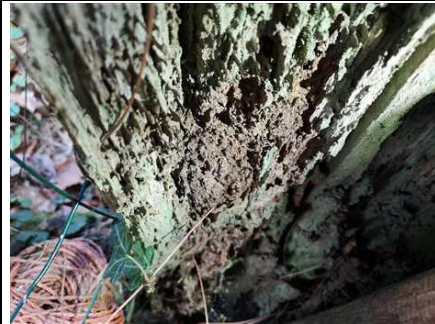
Bâtiments et parties de bâtiments visités (1)	Ouvrages, parties d'ouvrages et éléments examinés (2)	Résultats du diagnostic d'infestation (3)	Photos
souche d'arbre	Sol - végétation	Absence d'indices d'infestation de termites	
		Présence d'indices d'infestation de termites, Termites souterrains: altérations dans le bois, bois d'apparence feuilleté, dégradation du bois identifiés sur la photo : PhTer001

Photo n° PhTer001
Localisation : jardin - souche d'arbre
Parasite : Présence d'indices d'infestation de termites, Termites souterrains
Indices : altérations dans le bois, bois d'apparence feuilleté, dégradation du bois

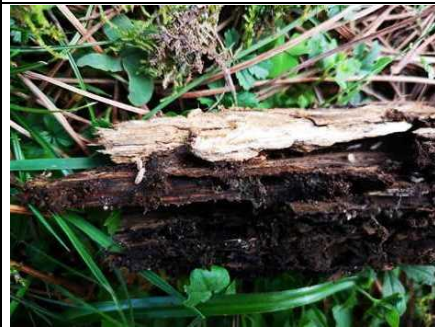
jardinière		Présence d'indices d'infestation de termites, Termites souterrains: altérations dans le bois, termites souterrains vivants, bois d'apparence feuilleté, dégradation du bois identifiés sur la photo : PhTer002

Photo n° PhTer002
Localisation : jardin - jardinière
Parasite : Présence d'indices d'infestation de termites, Termites souterrains
Indices : altérations dans le bois, termites souterrains vivants, bois d'apparence feuilleté, dégradation du bois
