Monsieur et Madame BEVIA
203 CHEMIN CHAPELLE DE ROUSSE
64110 SAINT FAUST

M. Nicolas BASTIEN
Maison du Diag
14 ALLEE DU PIC D'ANIE
64140 LONS
Tél : 07.85.16.21.09

Termites

Il a été repéré des indices d'infestation de termites.

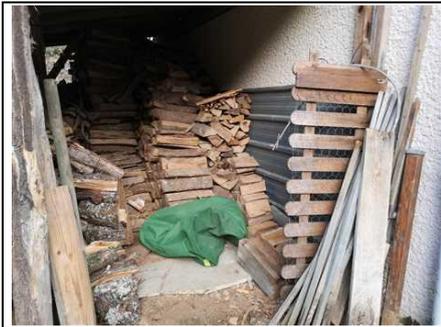
Localisation	Liste des ouvrages, parties d'ouvrages	Motif
charpente - toiture	-	Moyen d'accès insuffisant
stock de bois	-	Encombrement trop important

Photo n° encombrement - stock de bois

Nota : notre cabinet s'engage à retourner sur les lieux afin de compléter le constat aux parties d'immeubles non visités, dès lors que les dispositions permettant un contrôle des zones concernées auront été prises par le propriétaire ou son mandataire.

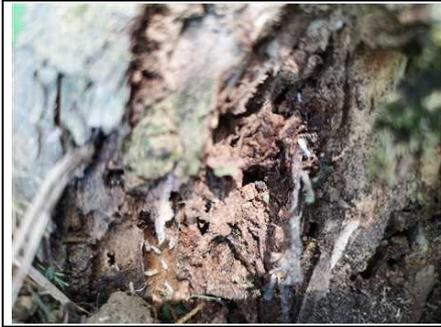
souche d'arbre 2	souche d'arbre	Présence d'indices d'infestation de termites, Termites souterrains: termites souterrains vivants, bois d'apparence feuilleté, présence de vermoulure identifiés sur la photo : PhTer001

Photo n° PhTer001
 Localisation : jardin - souche d'arbre 2
 Ouvrage : souche d'arbre
 Parasite : Présence d'indices d'infestation de termites, Termites souterrains
 Indices : termites souterrains vivants, bois d'apparence feuilleté, présence de vermoulure

Localisation	Liste des ouvrages, parties d'ouvrages	Observations et constatations diverses
Général	-	<p>Les zones situées derrière les doublages des murs et plafonds n'ont pas été visitées par défaut d'accès</p> <p>L'ensemble des pièces comporte du mobilier plus ou moins lourd (lit, armoire, électroménager...) ne pouvant être déplacé et/ou du matériel et des effets personnels.</p> <p>Présence d'indices d'infestation d'autres agents de dégradation biologique</p> <p>Les indices de termites observés à proximité de la maison impliquent la consultation d'un professionnel du traitement.</p>

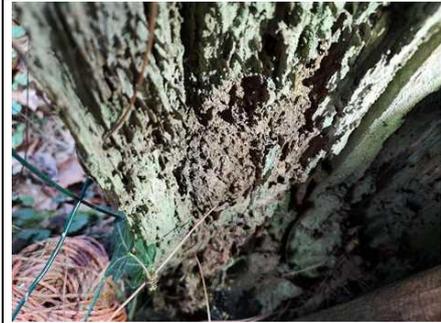
Bâtiments et parties de bâtiments visités (1)	Ouvrages, parties d'ouvrages et éléments examinés (2)	Résultats du diagnostic d'infestation (3)	Photos
souche d'arbre	Sol - végétation	Présence d'indices d'infestation de termites, Termites souterrains: termites souterrains vivants, bois d'apparence feuilleté, présence de vermoulure identifiés sur la photo : PhTer004

Photo n° PhTer004
 Localisation : jardin - souche d'arbre
 Ouvrage : Sol - végétation
 Parasite : Présence d'indices d'infestation de termites, Termites souterrains
 Indices : termites souterrains vivants, bois d'apparence feuilleté, présence de vermoulure
