# DOSSIER DE DIAGNOSTIC TECHNIQUE

Repérage des matériaux et produits contenant de l'amiante pour l'établissement du constat établi à l'occasion de la vente d'un immeuble bâti

Etat de l'installation intérieure d'électricité

**BORDE BASSE  
31540 MAURENS**

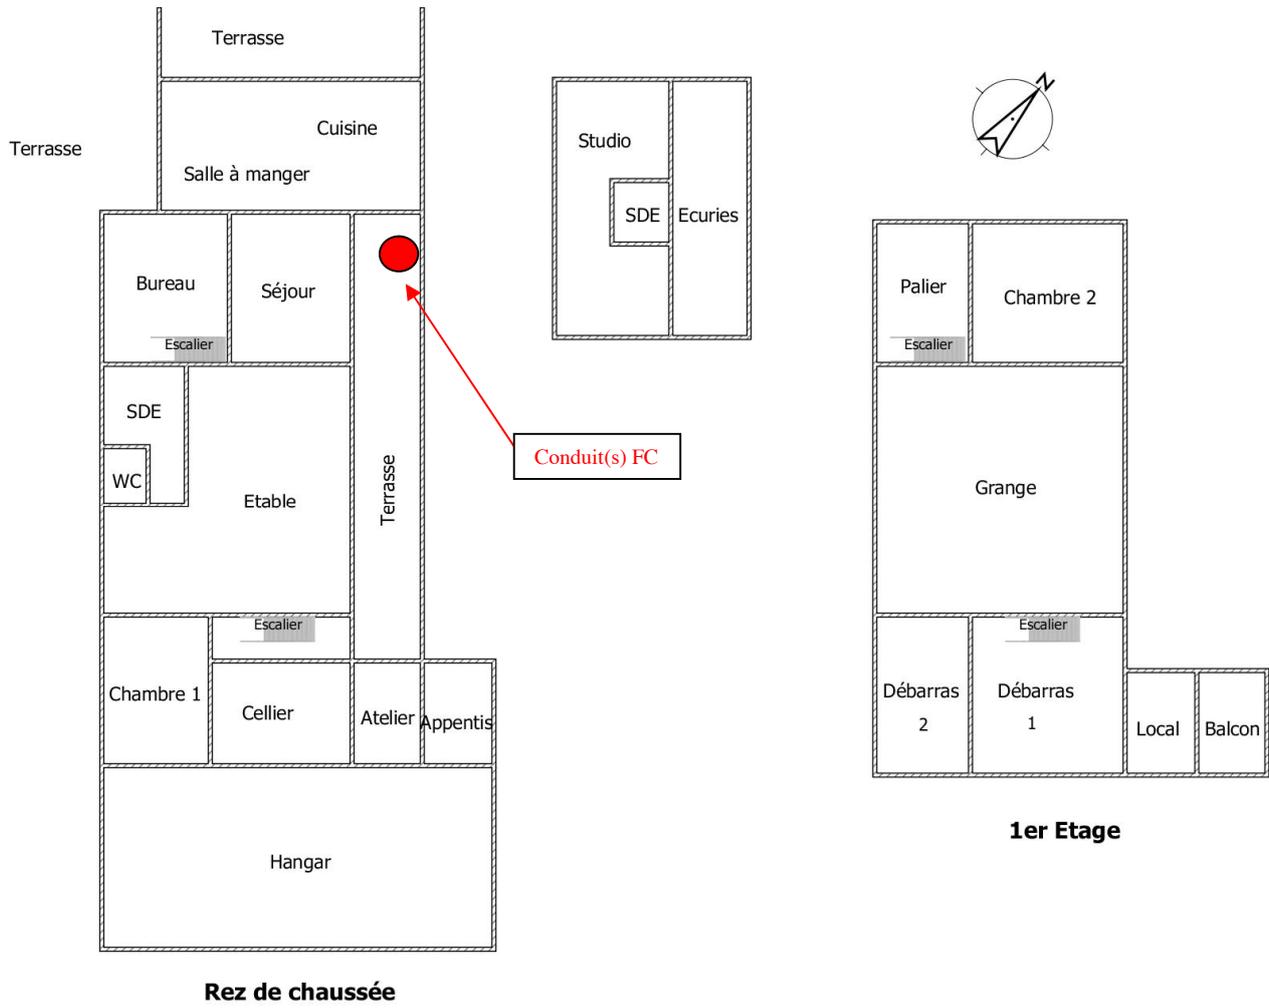
# CROQUIS DE REPERAGE

Les pièces sont contrôlées par étage, dans le sens des aiguilles d'une montre, les murs étant désignés par les lettres A, B, C, D... Le mur A est celui d'entrée dans la pièce.  
 Légendes : P(x) = N° de prélèvement, ZH(x) = Zone homogène avec le prélèvement (x)  
 Croquis de repérage sans échelle remis à titre indicatif

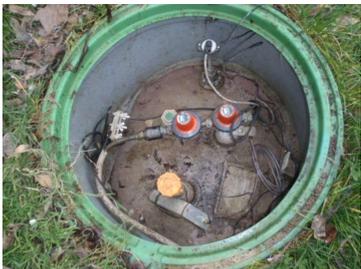
Type de bâtiment	Maison individuelle
	Nature du gaz distribué	Propane
	Installation alimentée en gaz	Oui
	Distributeur de gaz	Butagaz
	Contrat de fourniture de gaz	
	Titulaire :	Gérard BONNEY BORDE BASSE 31540 MAURENS 07 87 02 98 17
	N° point de livraison gaz :	V618102311321
	N° point de comptage estimation :	Non communiqué
	N° de compteur :

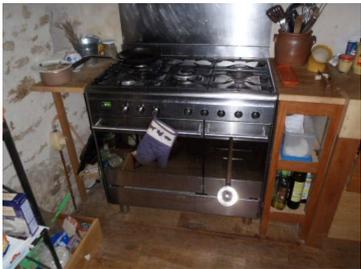
Localisation	Rdc Salle à manger - Cuisine
	Type	Appareil non raccordé
	Genre	Cuisinière
	Puissance	6 kW
	Marque	SMEG
	Modèle	Non vérifiable
	Année de mise en service	Non vérifiable
	N° de série	Non vérifiable

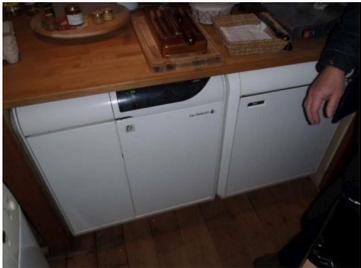
Localisation	Rdc Salle à manger - Cuisine
	Type	Appareil raccordé
	Genre	Chaudière mixte
	Puissance	30 kW
	Marque	DE DIETRICH
	Modèle	ECONOX
	Année de mise en service	2005
	N° de série	Non vérifiable

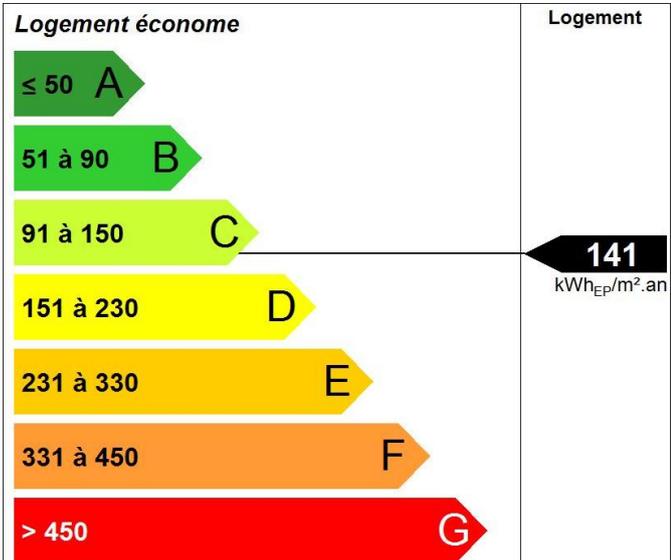
<p>Logement</p> <p><b>141</b> kWh<sub>EP</sub>/m<sup>2</sup>.an</p> <p><b>Logement énergivore</b></p>	<p><b>Faible émission de GES</b></p>

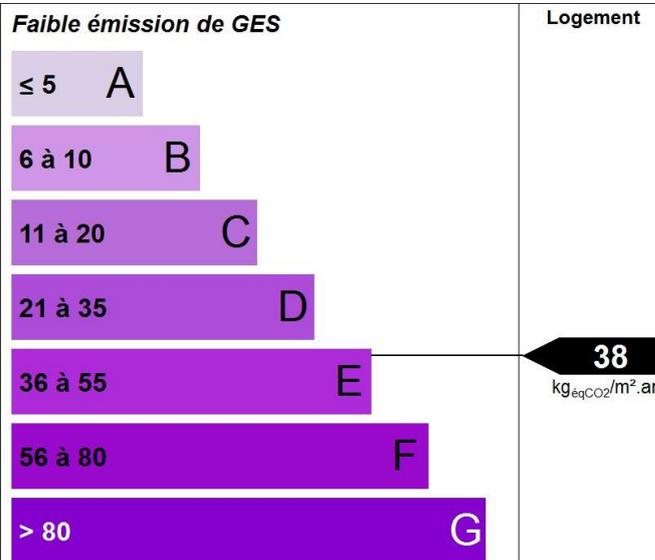
<p>Logement</p> <p><b>38</b> kg<sub>eqCO<sub>2</sub></sub>/m<sup>2</sup>.an</p> <p><b>Forte émission de GES</b></p>
