Monsieur et Madame PUEL LAMTTE  
7 RUE DE LA CASTELLE  
65700 CASTELNAU RIVIERE BASSE

Prestation	Conclusion
<b>P</b> Plomb	Lors de la présente mission il n'a pas été repéré de revêtements contenant du plomb au-delà des seuils en vigueur.
<b>A</b> Amiante	Dans le cadre de la mission, il a été repéré des matériaux et produits contenant de l'amiante.
<b>T</b> Termites	Il a été repéré des indices d'infestation de termites. <b>Rapport valable jusqu'au 18/10/2021</b>
<b>E</b> Électricité	L'installation intérieure d'électricité ne comporte aucune anomalie <i>L'installation était alimentée le jour de la visite : OUI</i>
<b>ER</b> ERP	Le bien n'est pas situé dans le périmètre d'un plan de prévention des risques naturels Le bien n'est pas situé dans le périmètre d'un plan de prévention des risques miniers Le bien n'est pas situé dans le périmètre d'un plan de prévention des risques technologiques Zone sismique définie en zone 2 selon la réglementation parasismique 2011 ENSA : L'immeuble n'est pas concerné par un plan d'exposition aux bruits ENSA : Aucune nuisance aérienne n'a été identifiée sur le bien <b>Rapport valable jusqu'au 18/10/2021</b>

# Constat de risque d'exposition au plomb CRE

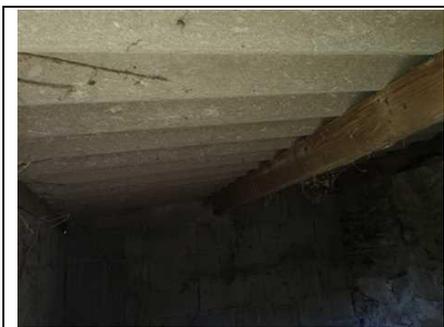
Photo n° PhA001  
 Localisation : annexe - cabanon  
 Ouvrage : 1 - Couvertures, Toitures, Terrasses et étanchéités - Plaques ondulées et planes  
 Partie d'ouvrage : Plaques en fibres-ciment (y compris plaques « sous tuiles »)  
 Description : Plaques ondulées fibro-ciment

Localisation	Identifiant + Description	Conclusion (justification)	Etat de conservation et préconisations**	Photo
annexe - cabanon	Identifiant: M001 Description: Plaques ondulées fibro-ciment Liste selon annexe.13-9 du CSP: B	Présence d'amiante (Sur décision de l'opérateur)	Matériau non dégradé  <b>Résultat EP**</b>  <b>Préconisation :</b> Il est recommandé de réaliser une évaluation périodique.

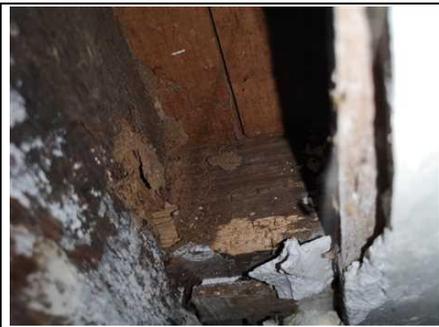
**Photo n° PhTer001**  
**Localisation : Rez de chaussée - Dégagement**  
**Ouvrage : poutres bois sous escalier**  
**Parasite : Présence d'indices d'infestation de termites, Termites souterrains**  
**Indices : altérations dans le bois, présence de cordonnets**

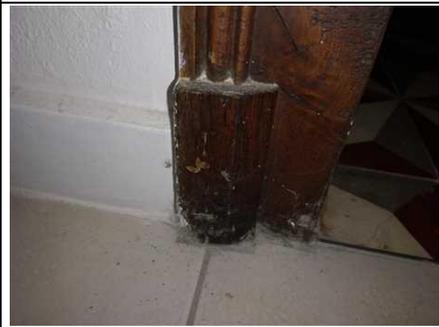
**Photo n° PhTer002**  
**Localisation : Rez de chaussée - Cuisine**  
**Ouvrage : Bati porte 1 - C - Bois et Peinture**  
**Parasite : Présence d'indices d'infestation de termites, Termites souterrains**  
**Indices : altérations dans le bois**

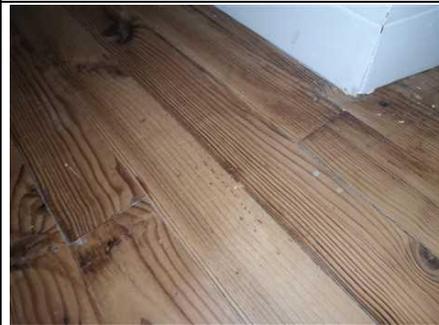
**Photo n° PhTer003**  
**Localisation : 1er étage - palier**  
**Ouvrage : Sol - Plancher bois et parquet**  
**Parasite : Présence d'indices d'infestation de termites, Termites souterrains**  
**Indices : altérations dans le bois**

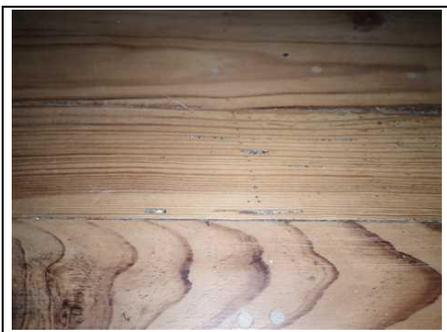
<p><b>Photo n° PhTer004</b>  <b>Localisation : 1er étage - Chambre 1</b>  <b>Ouvrage : Sol - Plancher bois et parquet</b>  <b>Parasite : Présence d'indices d'infestation de termites, Termites souterrains</b>  <b>Indices : altérations dans le bois</b></p>

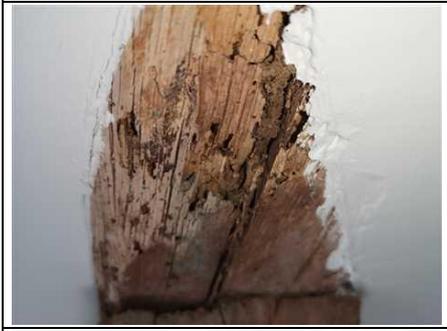
<p><b>Photo n° PhTer005</b>  <b>Localisation : 1er étage - Chambre 2</b>  <b>Ouvrage : poutres bois</b>  <b>Parasite : Présence d'indices d'infestation de termites, Termites souterrains</b>  <b>Indices : altérations dans le bois, présence de cordonnets</b></p>

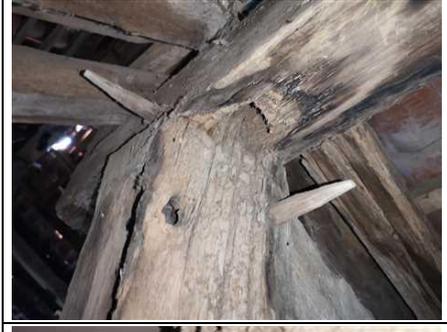
<p><b>Photo n° PhTer006</b>  <b>Localisation : 2ème étage - Combles</b>  <b>Ouvrage : Plafond - Poutres bois et Tuiles</b>  <b>Parasite : Présence d'indices d'infestation de termites, Termites souterrains</b>  <b>Indices : altérations dans le bois, présence de cordonnets</b></p>

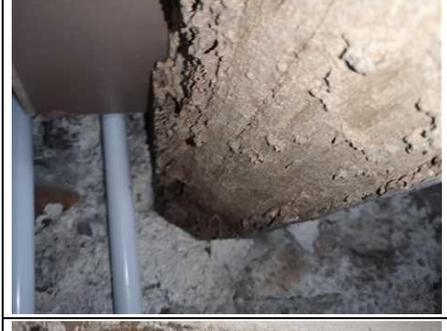
<p><b>Photo n° PhTer007</b>  <b>Localisation : annexe - atelier</b>  <b>Ouvrage : Plafond - Poutres bois et Tuiles</b>  <b>Parasite : Présence d'indices d'infestation de termites, Termites souterrains</b>  <b>Indices : altérations dans le bois, présence de cordonnets</b></p>

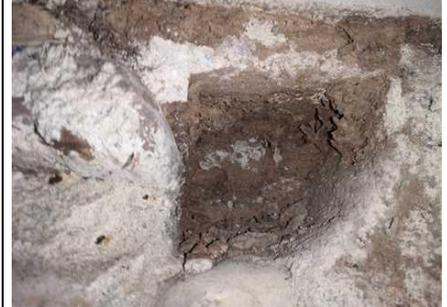
<p><b>Photo n° PhTer008</b>  <b>Localisation : annexe - atelier</b>  <b>Ouvrage : Mur - A, B, C, D - pierre de taille et brut</b>  <b>Parasite : Présence d'indices d'infestation de termites, Termites souterrains</b>  <b>Indices : présence de cordonnets</b></p>
