Dossier de diagnostic technique

Rapport de l'état relatif à la présence de termites dans le bâtiment

Numéro de dossier : 2104/PUEL/8120_REACT
 Norme méthodologique employée : AFNOR NF P 03-201 - Février 2016
 Date du repérage : 29/10/2021
 Heure d'arrivée : 12 h 00
 Temps passé sur site : 01 h 30

Adresse : **7 RUE DE LA CASTELLE**

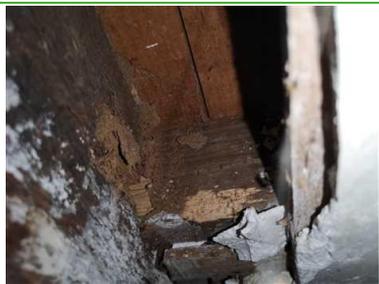
Photo n° PhTer001
 Localisation : Rez de chaussée - Dégagement
 Ouvrage : poutres bois sous escalier
 Parasite : Présence d'indices d'infestation de termites, Termites souterrains
 Indices : altérations dans le bois, présence de cordonnets

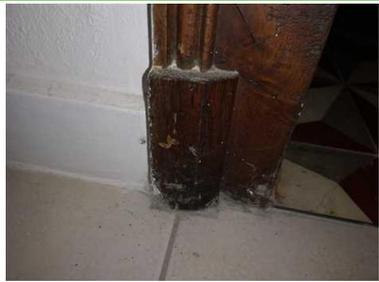
<p>Photo n° PhTer002 Localisation : Rez de chaussée - Cuisine Ouvrage : Bati porte 1 - C - Bois et Peinture Parasite : Présence d'indices d'infestation de termites, Termites souterrains Indices : altérations dans le bois</p>

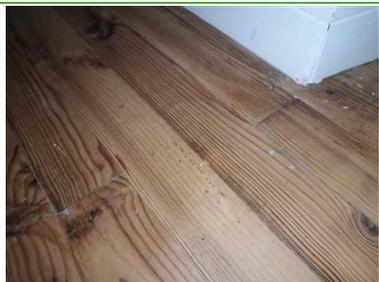
<p>Photo n° PhTer003 Localisation : 1er étage - palier Ouvrage : Sol - Plancher bois et parquet Parasite : Présence d'indices d'infestation de termites, Termites souterrains Indices : altérations dans le bois</p>

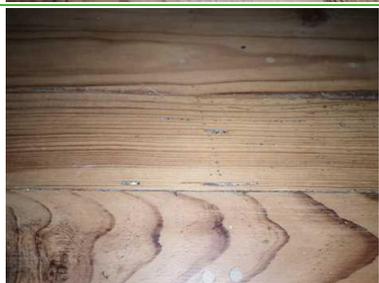
<p>Photo n° PhTer004 Localisation : 1er étage - Chambre 1 Ouvrage : Sol - Plancher bois et parquet Parasite : Présence d'indices d'infestation de termites, Termites souterrains Indices : altérations dans le bois</p>

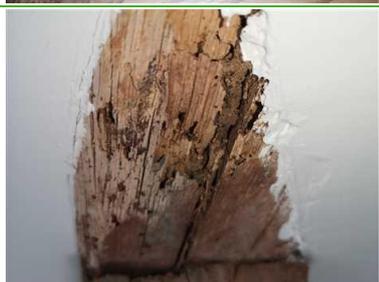
<p>Photo n° PhTer005 Localisation : 1er étage - Chambre 2 Ouvrage : poutres bois Parasite : Présence d'indices d'infestation de termites, Termites souterrains Indices : altérations dans le bois, présence de cordonnets</p>

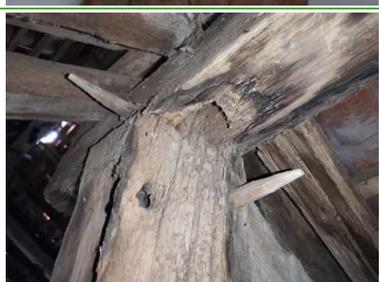
<p>Photo n° PhTer006 Localisation : 2ème étage - Combles Ouvrage : Plafond - Poutres bois et Tuiles Parasite : Présence d'indices d'infestation de termites, Termites souterrains Indices : altérations dans le bois, présence de cordonnets</p>

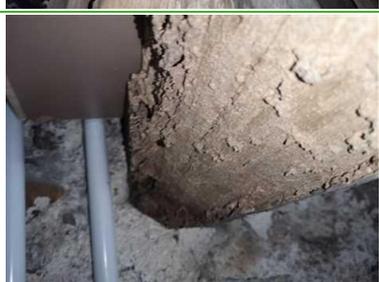
<p>Photo n° PhTer007 Localisation : annexe - atelier Ouvrage : Plafond - Poutres bois et Tuiles Parasite : Présence d'indices d'infestation de termites, Termites souterrains Indices : altérations dans le bois, présence de cordonnets</p>

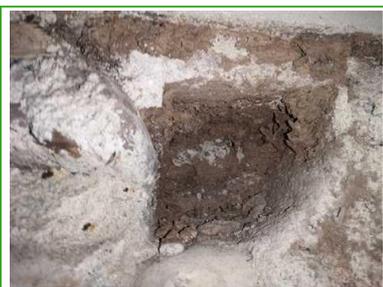
Photo n° PhTer008
Localisation : annexe - atelier
Ouvrage : Mur - A, B, C, D - pierre de taille et brut
Parasite : Présence d'indices d'infestation de termites, Termites souterrains
Indices : présence de cordonnets
