## DOSSIER DE DIAGNOSTIC TECHNIQUE

**Référence : 0023L000037**  
A communiquer pour toute correspondance  
Réalisé le : 11/06/2020  
Référence mandataire : Maison\_9  
place de la Pourcaou

Maison T4  
9 Place De la Pourcaou  
65230 CASTELNAU MAGNOAC

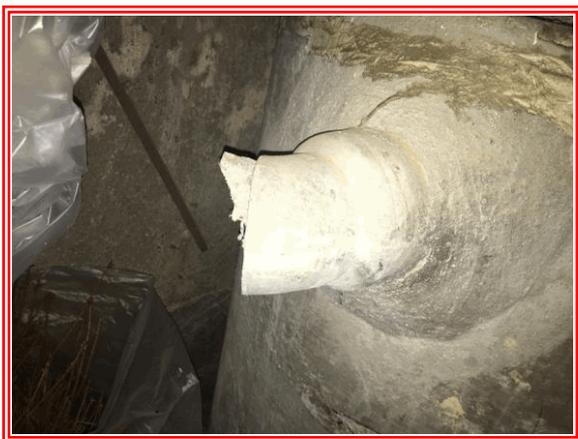
S1: Conduit en fibres-ciment

Référence	Localisation	Action
S1 - 2 (S1)	Rez de chaussée - Vol 1 (Cave)	Présence sur décision de l'opérateur de repérage

**Résultat :** Evaluation périodique  
**Commentaire :**

- a) Contrôler périodiquement que l'état de dégradation des matériaux et produits concernés ne s'aggrave pas et, le cas échéant, que leur protection demeure en bon état de conservation ;
- b) Rechercher, le cas échéant, les causes de dégradation et prendre les mesures appropriées pour les supprimer.

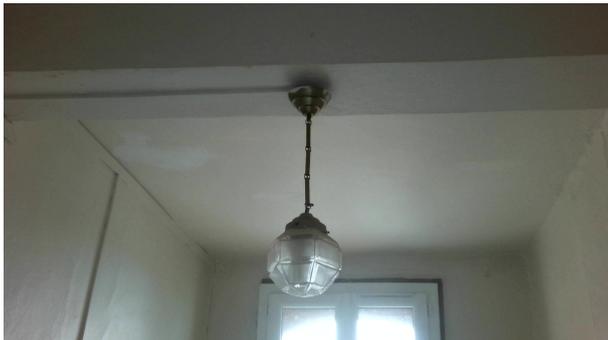
WIN\_20200611\_14\_08\_44\_Pro

Au moins un CIRCUIT (n'alimentant pas des socles de prises de courant) n'est pas relié à la terre.

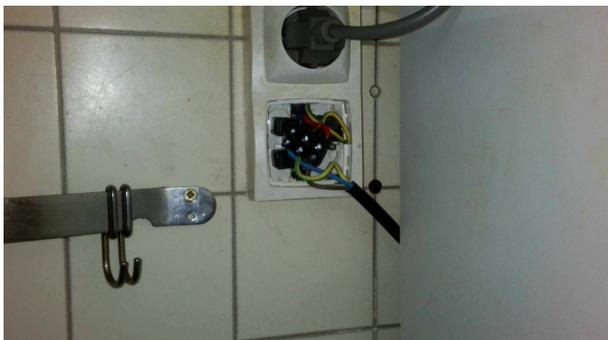
WIN\_20200611\_14\_12\_07\_Pro

L'ENVELOPPE d'au moins un matériel est manquante ou détériorée.

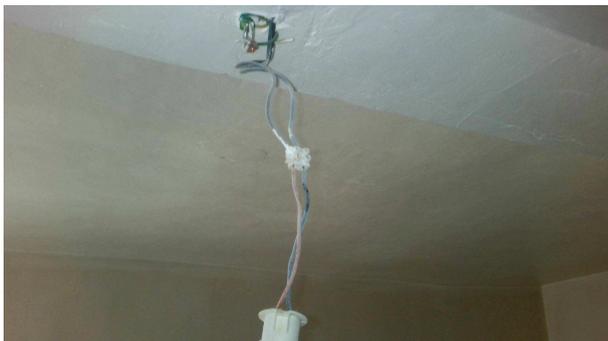
WIN\_20200611\_14\_02\_33\_Pro

L'installation électrique comporte au moins une CONNEXION avec une partie active nue sous tension accessible.

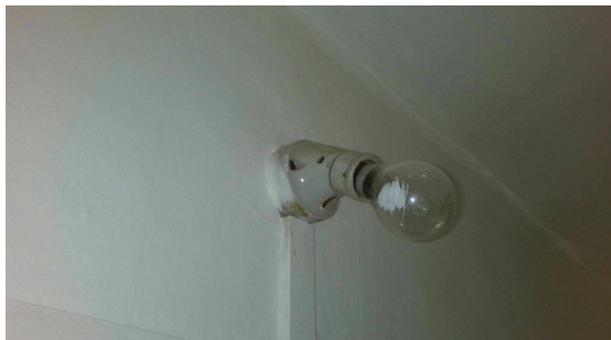
WIN\_20200611\_14\_02\_25\_Pro

L'installation comporte au moins un MATERIEL ELECTRIQUE vétuste.

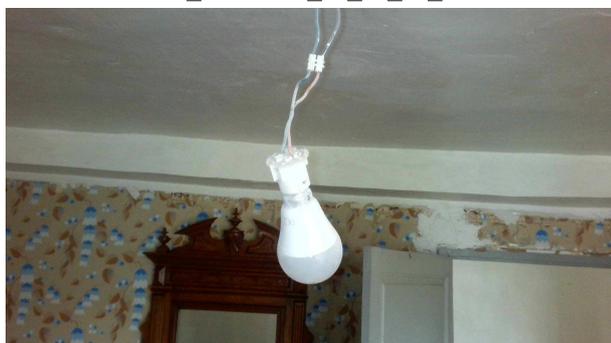
WIN\_20200611\_14\_02\_56\_Pro

L'installation comporte au moins un MATERIEL ELECTRIQUE inadapté à l'usage.
