# Résumé de l'expertise n° 18/M/10706/FZF

Adresse : ..... **2 Rue du Château d'eau**

Commune : ..... **65500 VIC-EN-BIGORRE**

# Diagnostic de performance énergétique – logement (6.1)

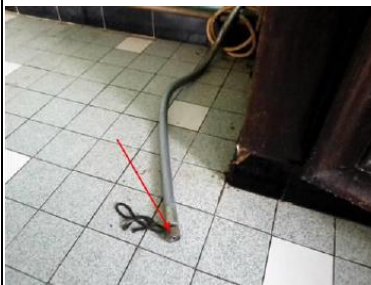
Points de contrôle <sup>(3)</sup> (selon la norme)	Anomalies observées (A1 <sup>(4)</sup> , A2 <sup>(5)</sup> , DGI <sup>(6)</sup> , 32c <sup>(7)</sup> )	Libellé des anomalies et recommandations	Photos
C.7 - 8b Robinet de commande d'appareil	A2	L'extrémité du robinet de commande ou de la tuyauterie en attente n'est pas obturée. (Cuisinière Robinet en attente Robinet en attente)  Remarques : (Rez de chaussée - Cuisine) L'extrémité de la tuyauterie en attente n'est pas obturée ; Poser ou faire poser un bouchon par un installateur gaz qualifié sur l'extrémité de la tuyauterie Risque(s) constaté(s) : Dégagement de gaz et donc un risque d'explosion

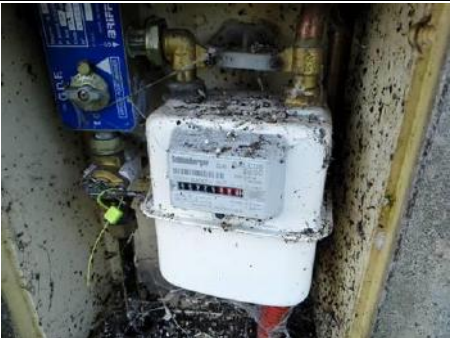
<p>Photo n° Gaz001 Le compteur ne fonctionne pas: installation non alimentée</p>

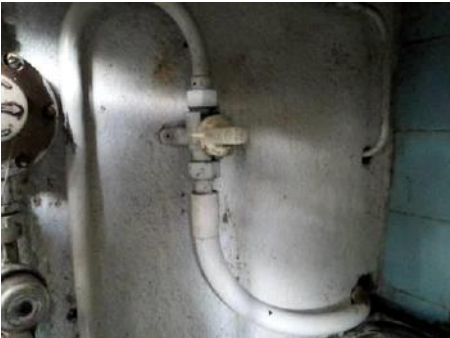
<p>Photo n° Gaz002 Localisation : Rez de chaussée - Cuisine Cuisinière Robinet en attente (Type : Non raccordé)</p>

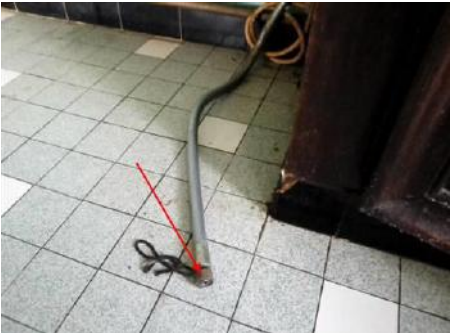
<p>Photo n° Gaz003 8b : l'extrémité du robinet de commande ou de la tuyauterie en attente n'est pas obturée. (Rez de chaussée - Cuisine) L'extrémité de la tuyauterie en attente n'est pas obturée; Poser ou faire poser un bouchon par un installateur gaz qualifié sur l'extrémité de la tuyauterie</p>

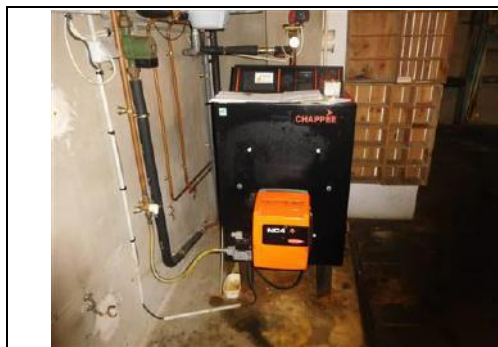
Photo n° Gaz004  
Localisation : Rez de chaussée - Garage  
Chaudière CHAPPEE (Type : Raccordé)

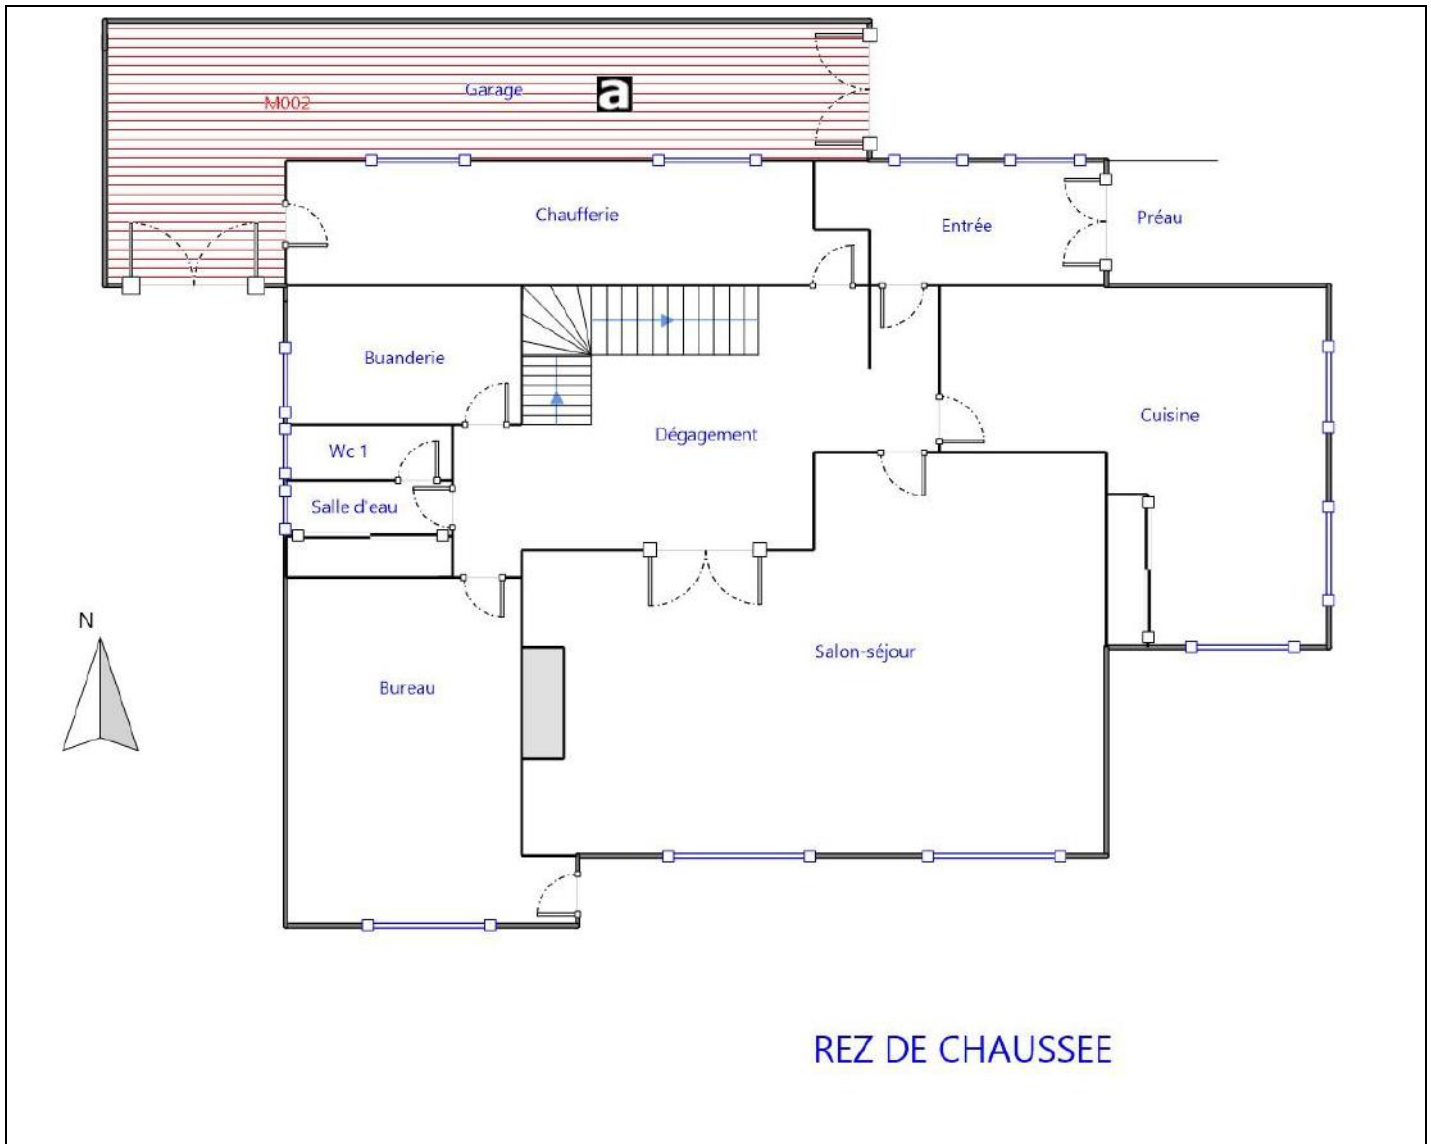
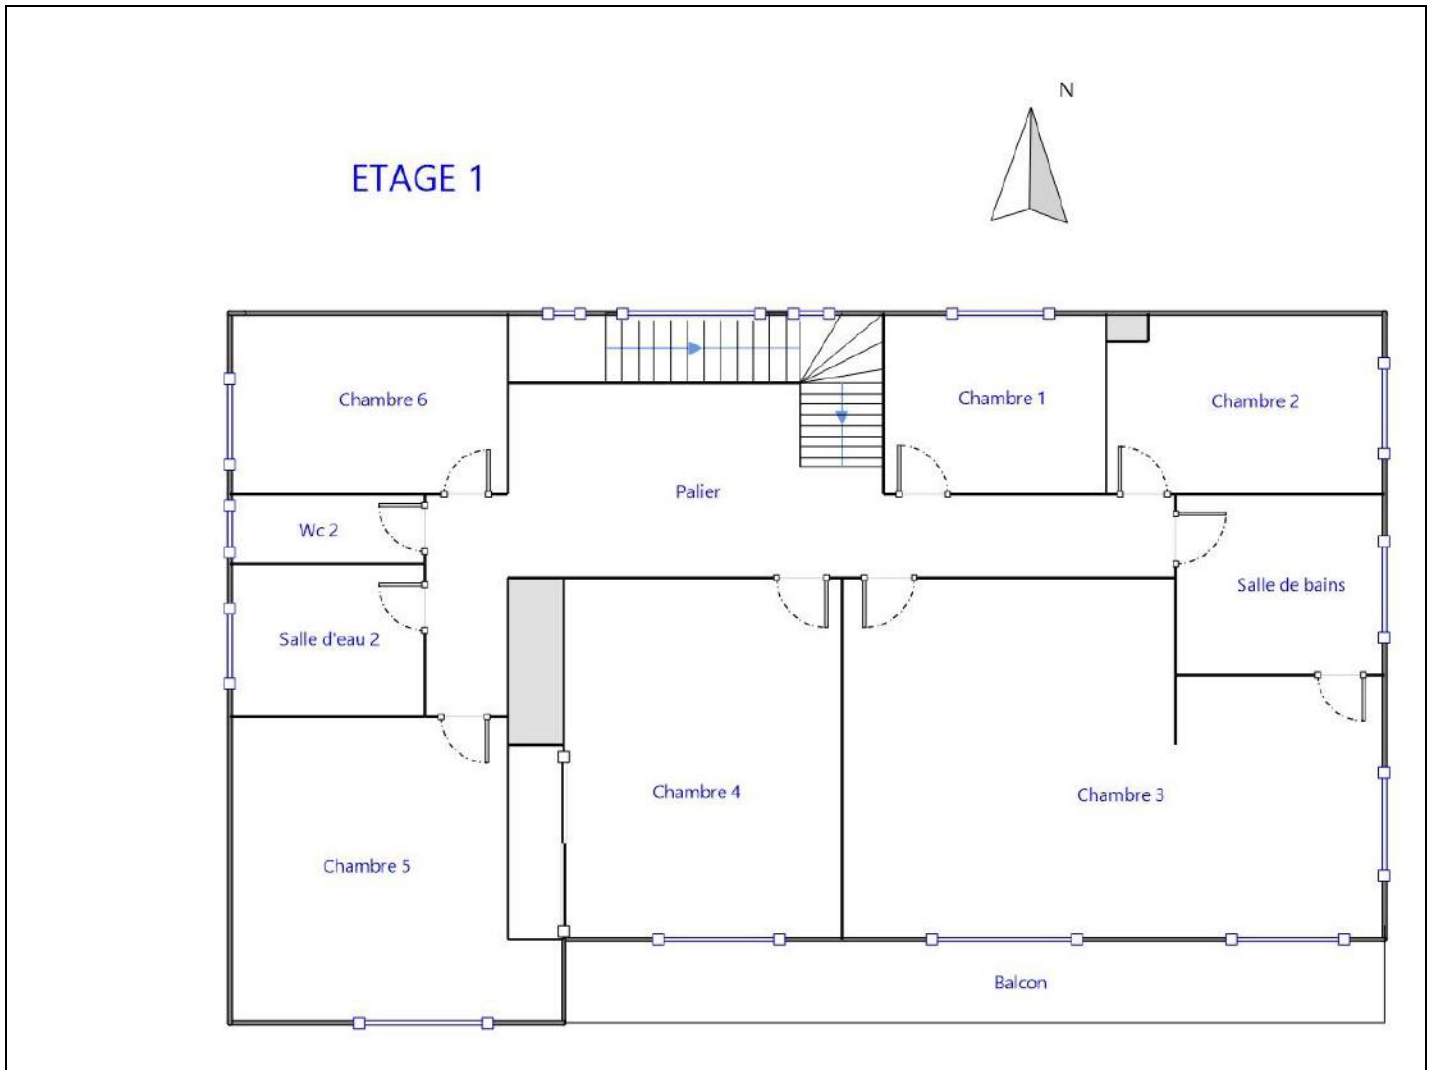
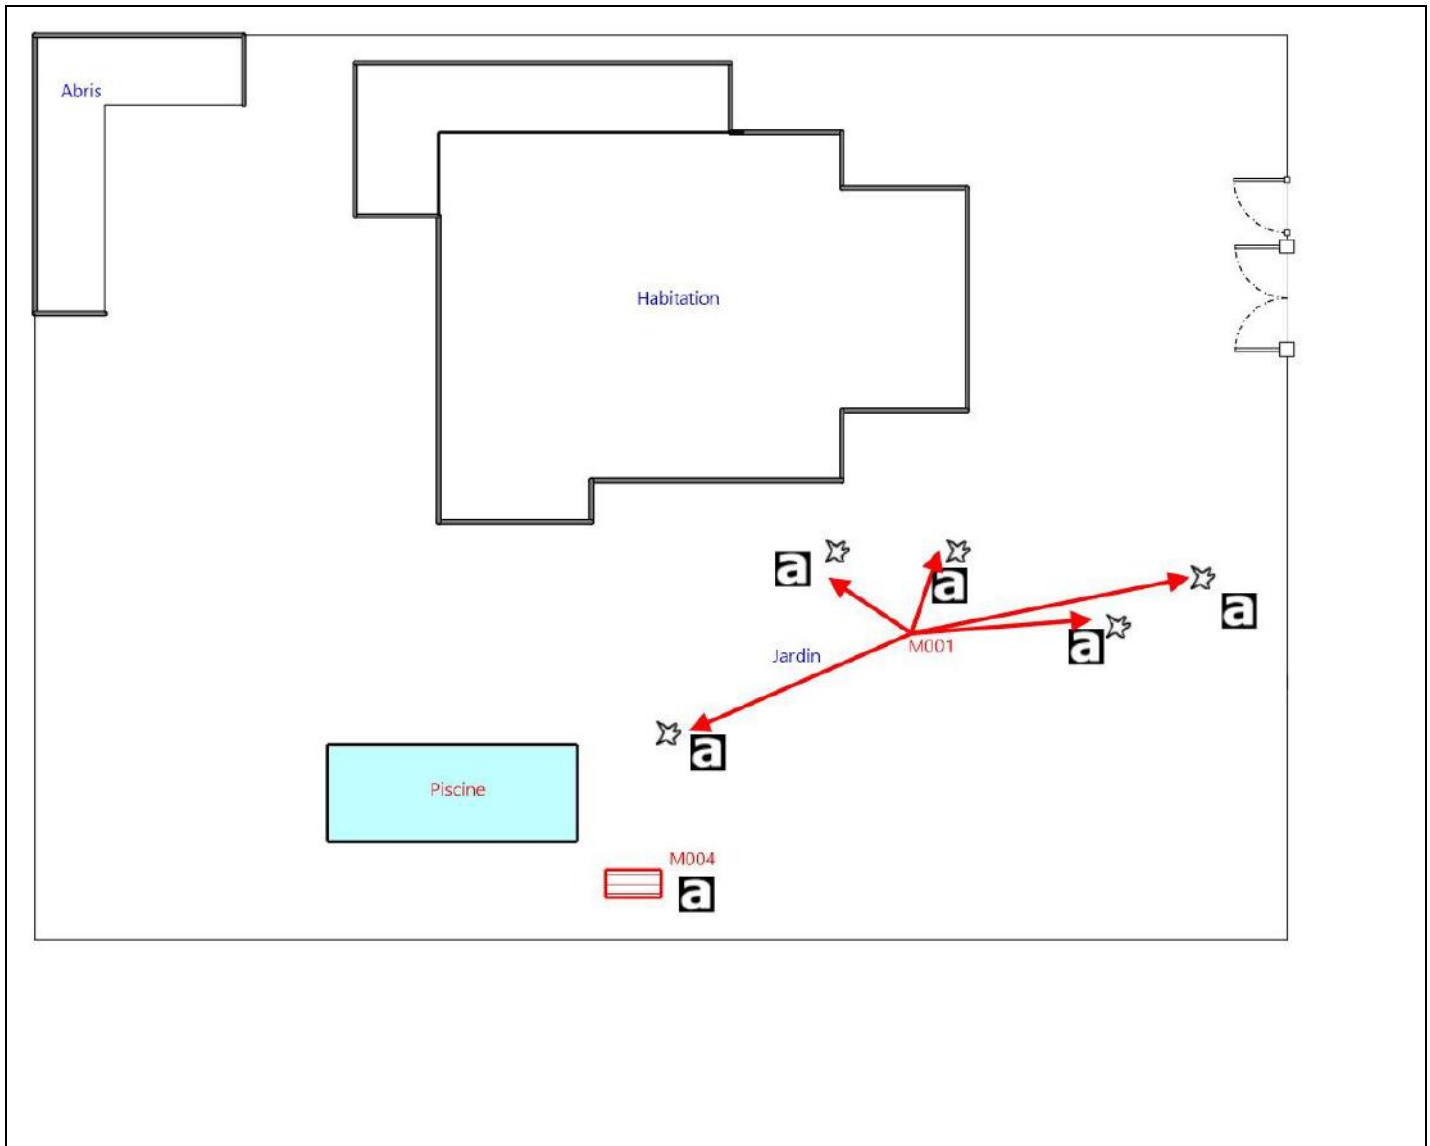
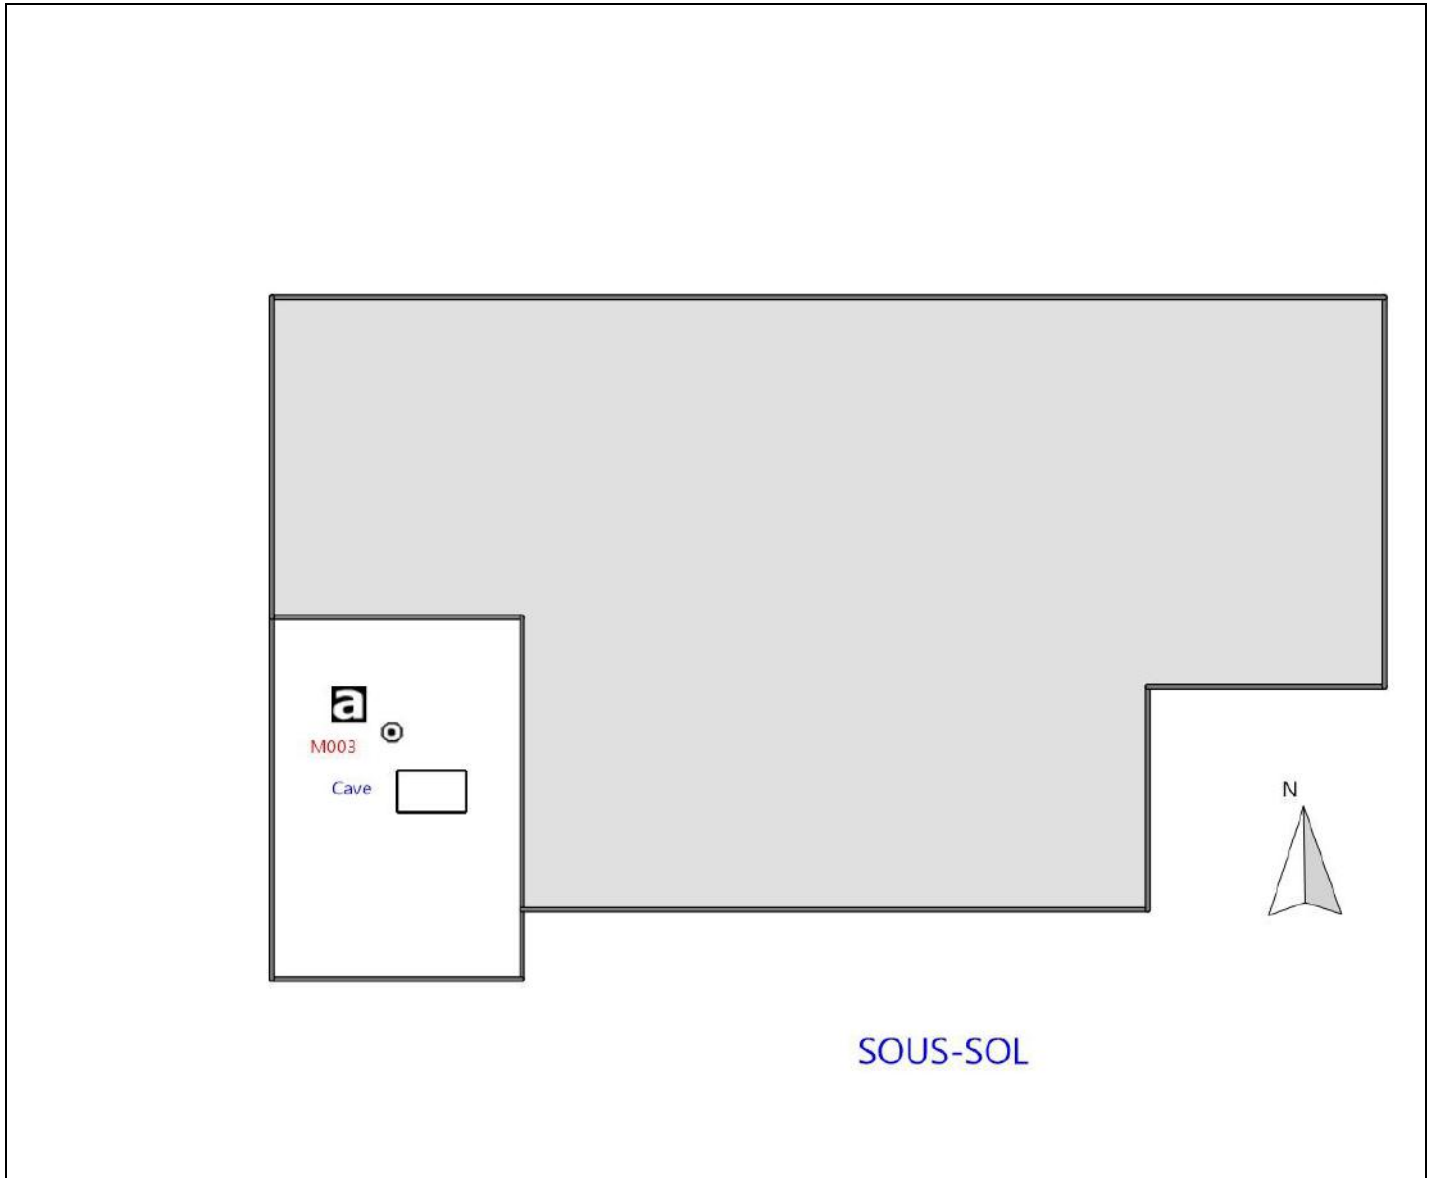
7.1 - Annexe - Schéma de repérage

Localisation	Identifiant + Description	Conclusion (justification)	Etat de conservation** et préconisations*	Photo
Jardin	<p><u>Identifiant:</u> M001 <u>Description:</u> Élément en fibres-ciment</p>	Présence d'amiante (sur marquage du matériau)	<p>Matériau dégradé (étendue ponctuelle)</p> <p><b>Résultat</b> AC1**</p> <p><b>Préconisation :</b> Il est recommandé de réaliser une action corrective de premier niveau.</p> <p><b>Recommandation :</b> Voir les Mesures d'ordre général – Obligations réglementaires</p>	     
	<p><u>Identifiant:</u> M004 <u>Description:</u> Plaques en fibres-ciment (y compris plaques « sous tuiles ») <u>Liste selon annexe.13-9 du CSP:</u> B</p>	Présence d'amiante	<p>Matériau dégradé (étendue ponctuelle)</p> <p><b>Résultat</b> AC1**</p> <p><b>Préconisation :</b> Il est recommandé de réaliser une action corrective de premier niveau.</p> <p><b>Recommandation :</b> Voir les Mesures d'ordre général – Obligations réglementaires</p>

Rez de chaussée - Garage	<p><u>Identifiant:</u> M002 <u>Description:</u> Plaques en fibres-ciment (y compris plaques « sous tuiles ») <u>Liste selon annexe.13-9 du CSP:</u> B</p>	Présence d'amiante (sur marquage du matériau)	<p>Matériau dégradé (étendue ponctuelle)</p> <p><b>Résultat</b> EP**</p> <p><b>Préconisation :</b> Il est recommandé de réaliser une évaluation périodique.</p> <p><b>Recommandation :</b> Voir les Mesures d'ordre général – Obligations réglementaires</p>	 
Sous-Sol - Cave	<p><u>Identifiant:</u> M003 <u>Description:</u> Conduit en fibres-ciment <u>Liste selon annexe.13-9 du CSP:</u> B</p>	Présence d'amiante	<p>Matériau dégradé (étendue ponctuelle)</p> <p><b>Résultat</b> EP**</p> <p><b>Préconisation :</b> Il est recommandé de réaliser une évaluation périodique.</p> <p><b>Recommandation :</b> Voir les Mesures d'ordre général – Obligations réglementaires</p>

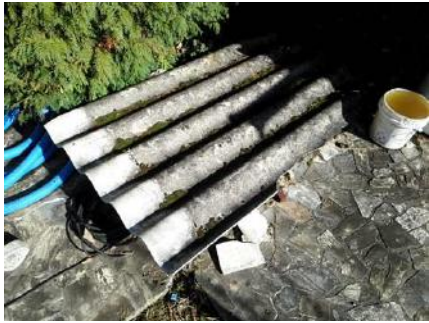
Photo n° A002  
 Localisation : Rez de chaussée - Garage  
 Ouvrage : 1 - Couvertures, Toitures, Terrasses et étanchéités - Plaques ondulées et planes  
 Partie d'ouvrage : Plaques en fibres-ciment (y compris plaques « sous tuiles »)  
 Description : Plaques en fibres-ciment (y compris plaques « sous tuiles »)  
 Localisation sur croquis : 002

**Résultat AC1 : Il est recommandé de réaliser une action corrective de premier niveau.**

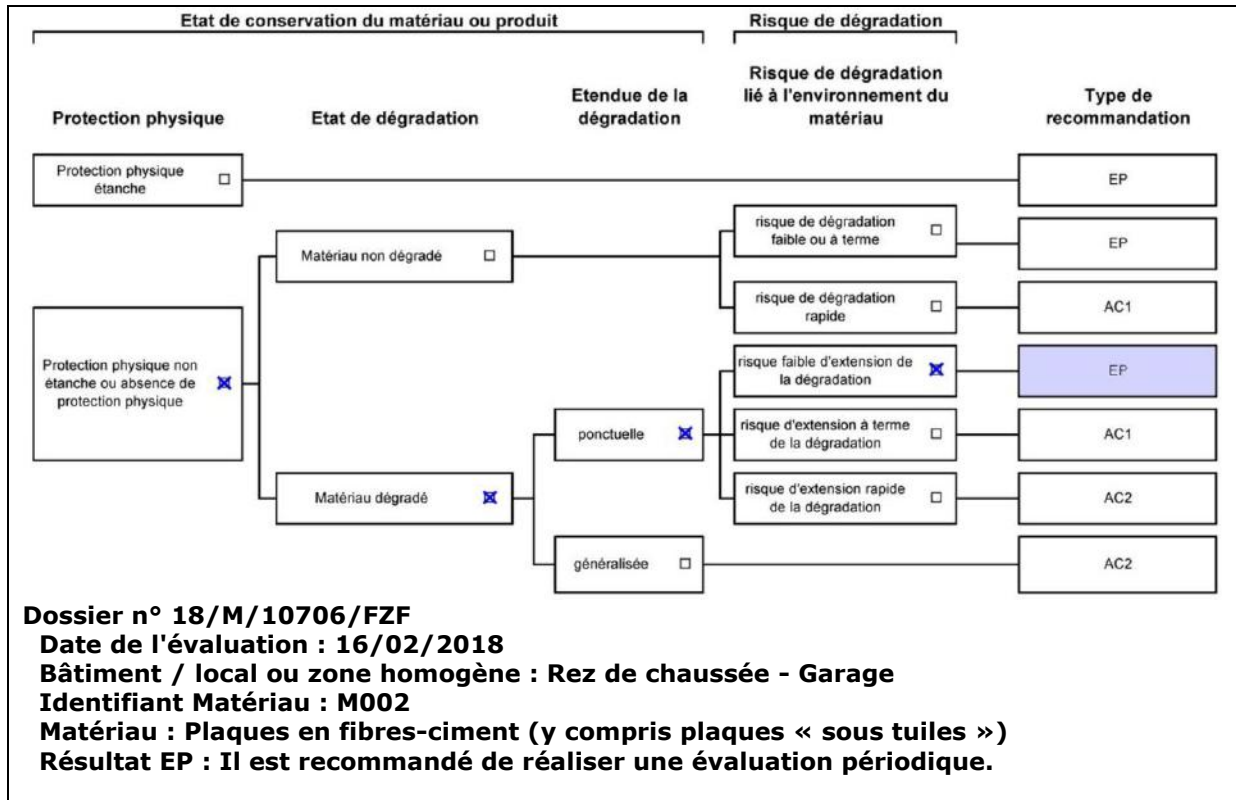
**Matériau : Plaques en fibres-ciment (y compris plaques « sous tuiles »)**

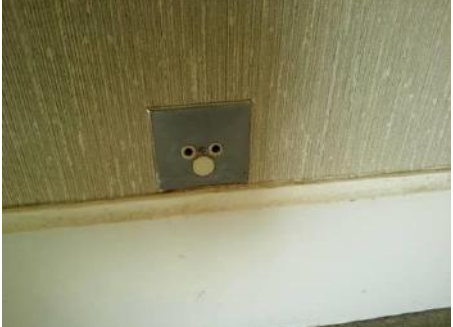
<p>Photo Ele013                  Libellé de l'information complémentaire : B11 c2 Au moins un socle de prise de courant ne possède pas un puits de 15 mm.</p>

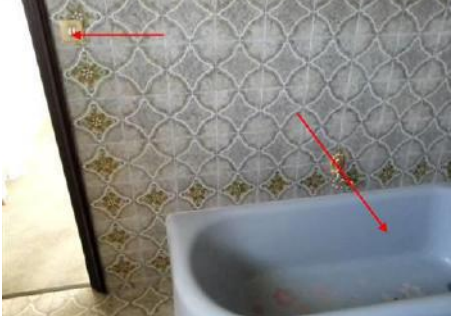
<p>Photo Ele014                  Libellé de l'anomalie : B6.3.1 a Local contenant une baignoire ou une douche : l'installation électrique ne répond pas aux prescriptions particulières appliquées à ce local (adéquation entre l'emplacement où est installé le matériel électrique et les caractéristiques de ce dernier - respect des règles de protection contre les chocs électriques liées aux zones).                  Remarques : Présence de matériel électrique inadapté placé en zone 2 d'un local contenant une douche ou une baignoire ; Faire intervenir un électricien qualifié afin de supprimer le matériel électrique inadapté ou le remplacer par du matériel adapté</p>

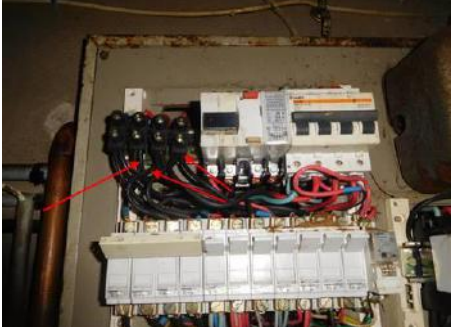
<p>Photo Ele015                  Libellé de l'anomalie : B4.3 f1 La section des conducteurs de la canalisation alimentant le seul tableau n'est pas adaptée au courant de réglage du disjoncteur de branchement.                  Remarques : Présence de conducteurs d'alimentation de section inadaptée au courant assigné du disjoncteur principal placé en amont ; Faire intervenir un électricien qualifié afin de remplacer les conducteurs inadaptés</p>

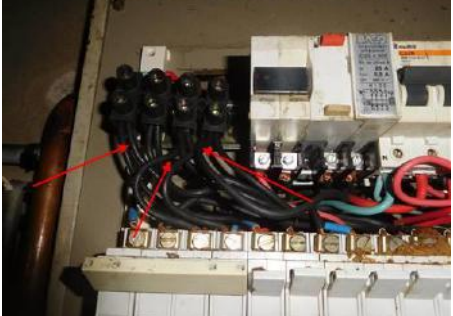
<p>Photo Ele016                  Libellé de l'anomalie : B4.3 f2 La section des conducteurs de la canalisation d'alimentation d'au moins un tableau n'est pas en adéquation avec le courant assigné du dispositif de protection placé immédiatement en amont ou avec le courant de réglage du disjoncteur de branchement placé immédiatement en amont.                  Remarques : Présence de conducteurs d'alimentation de section inadaptée au courant assigné du disjoncteur principal placé en amont ; Faire intervenir un électricien qualifié afin de remplacer les conducteurs inadaptés</p>
