Propriétaire et adresse du bien immobilier :

Madame BOZZI Christelle
1 IMPASSE CAUPENE
65700 HERES

Diagnostic réalisé par:

M. Alex DEPARIS
Maison du Diag
16 RUE 13 JUIN
40800 AIRE SUR L'ADOUR
Tél : 07.61.63.64.85

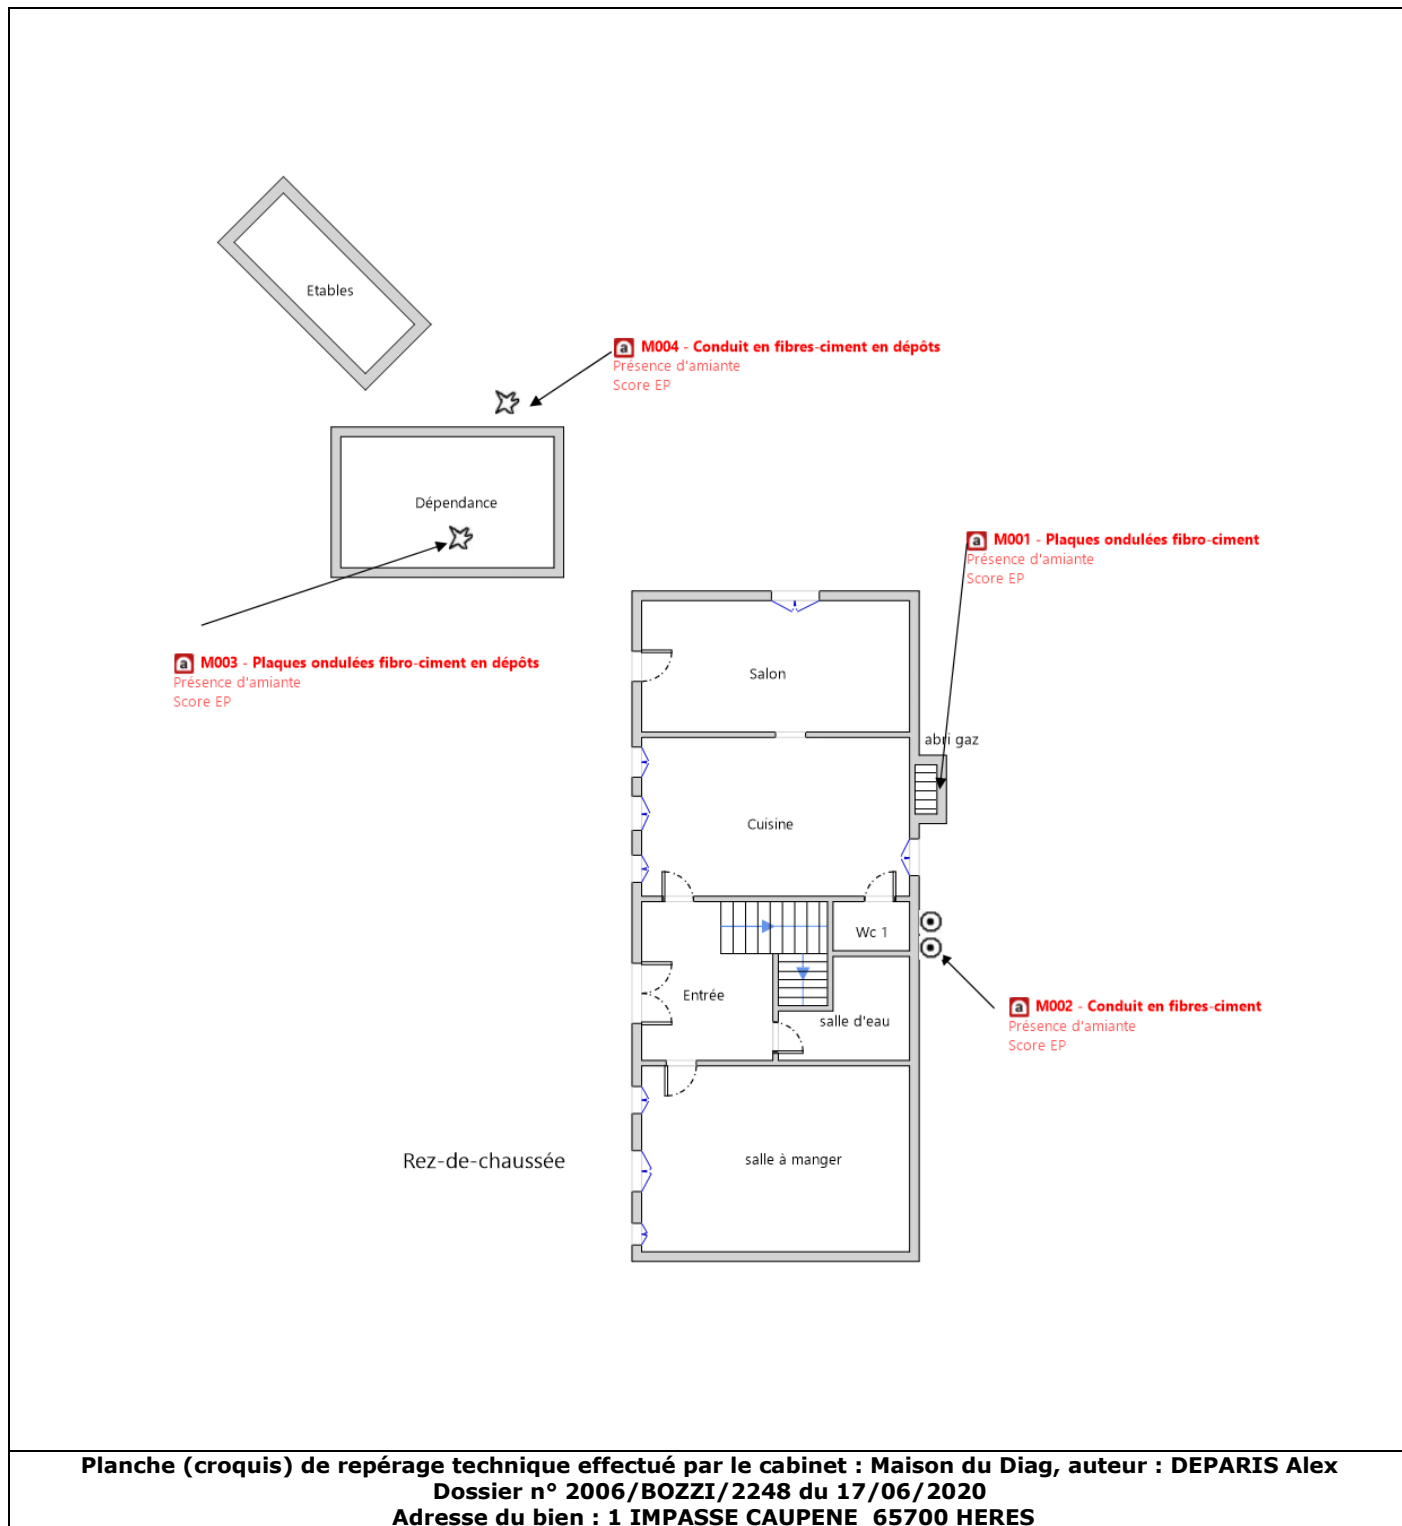
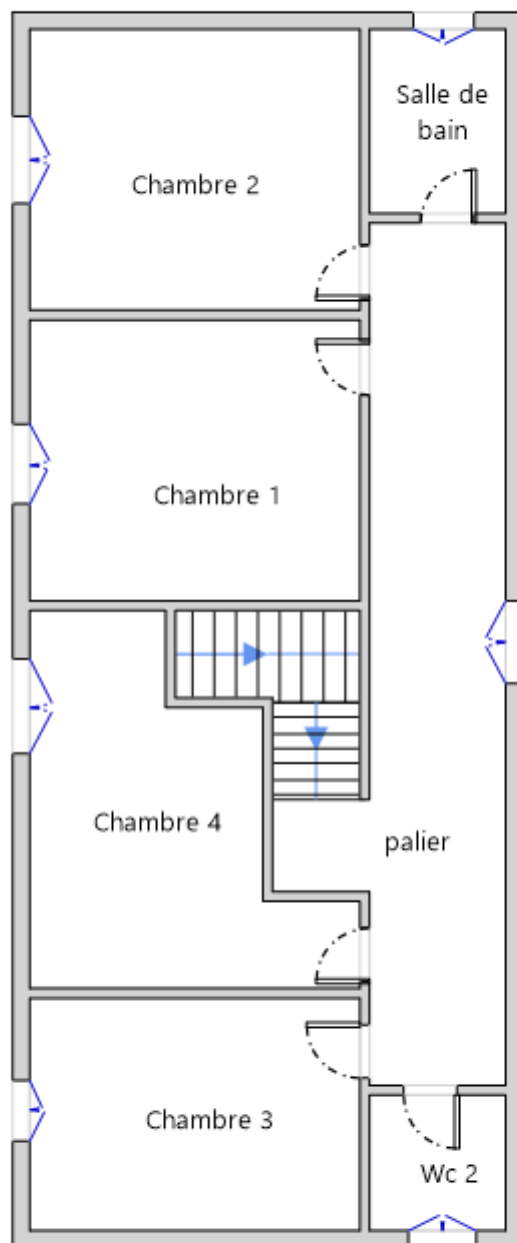
7.1 - Annexe - Schéma de repérage

Localisation	Identifiant + Description	Conclusion (justification)	Etat de conservation** et préconisations*	Photo
annexe - Dépendance	Identifiant: M003 Description: Plaques ondulées fibro-ciment en dépôts Liste selon annexe.13-9 du CSP : B	Présence d'amiante (sur jugement de l'opérateur)	Matériau non dégradé Résultat EP** Préconisation : Il est recommandé de réaliser une évaluation périodique.

Extérieur - abri gaz	Identifiant: M001 Description: Plaques ondulées fibro-ciment Liste selon annexe.13-9 du CSP : B	Présence d'amiante (sur jugement de l'opérateur)	Matériau non dégradé Résultat EP** Préconisation : Il est recommandé de réaliser une évaluation périodique.

Localisation	Identifiant + Description	Conclusion (justification)	Etat de conservation** et préconisations*	Photo
Parties extérieures	<p>Identifiant: M002 Description: Conduit en fibres-ciment Liste selon annexe.13-9 du CSP : B</p>	Présence d'amiante (sur jugement de l'opérateur)	<p>Matériau non dégradé</p> <p>Résultat EP**</p> <p>Préconisation : Il est recommandé de réaliser une évaluation périodique.</p>

<p>Identifiant: M004 Description: Conduit en fibres-ciment en dépôts Liste selon annexe.13-9 du CSP : B</p>	Présence d'amiante (sur jugement de l'opérateur)	<p>Matériau non dégradé</p> <p>Résultat EP**</p> <p>Préconisation : Il est recommandé de réaliser une évaluation périodique.</p>

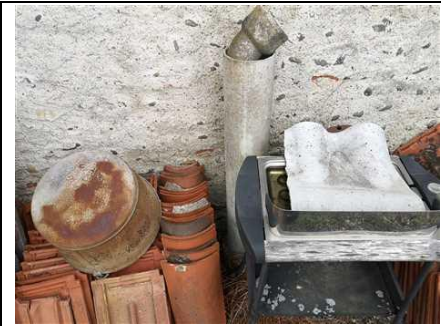
Photo n° PhA004
 Localisation : Parties extérieures
 Ouvrage : 6 - Conduits et accessoires intérieurs - Conduits de fluides (air, eau, vapeur, fumée, échappement, autres fluides)
 Partie d'ouvrage : Conduit en fibres-ciment
 Description : Conduit en fibres-ciment en dépôts
 Localisation sur croquis : M004

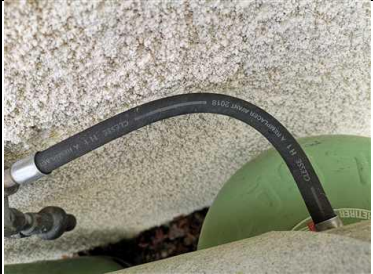
Points de contrôle ⁽³⁾ (selon la norme)	Anomalies observées (A1 ⁽⁴⁾ , A2 ⁽⁵⁾ , DGI ⁽⁶⁾ , 32c ⁽⁷⁾)	Libellé des anomalies et recommandations	Photos
C.6 - 7d4 Lyres GPL	A1	La date limite d'utilisation de la lyre GPL en caoutchouc armé n'est pas lisible ou est dépassée. Remarques : La date limite d'utilisation de la lyre GPL est dépassée ; Faire intervenir un installateur gaz qualifié pour remplacer la lyre GPL

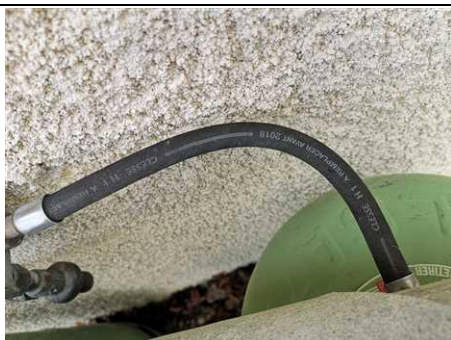
Photo n° PhGaz001
7d4 : La date limite d'utilisation de la lyre GPL en caoutchouc armé n'est pas lisible ou est dépassée. La date limite d'utilisation de la lyre GPL est dépassée; Faire intervenir un installateur gaz qualifié pour remplacer la lyre GPL
