Propriétaire et adresse du bien immobilier :

Madame BOZZI Christelle
1 IMPASSE CAUPENE
65700 HERES

Diagnostic réalisé par:

M. Alex DEPARIS
Maison du Diag
16 RUE 13 JUIN
40800 AIRE SUR L'ADOUR
Tél : 07.61.63.64.85

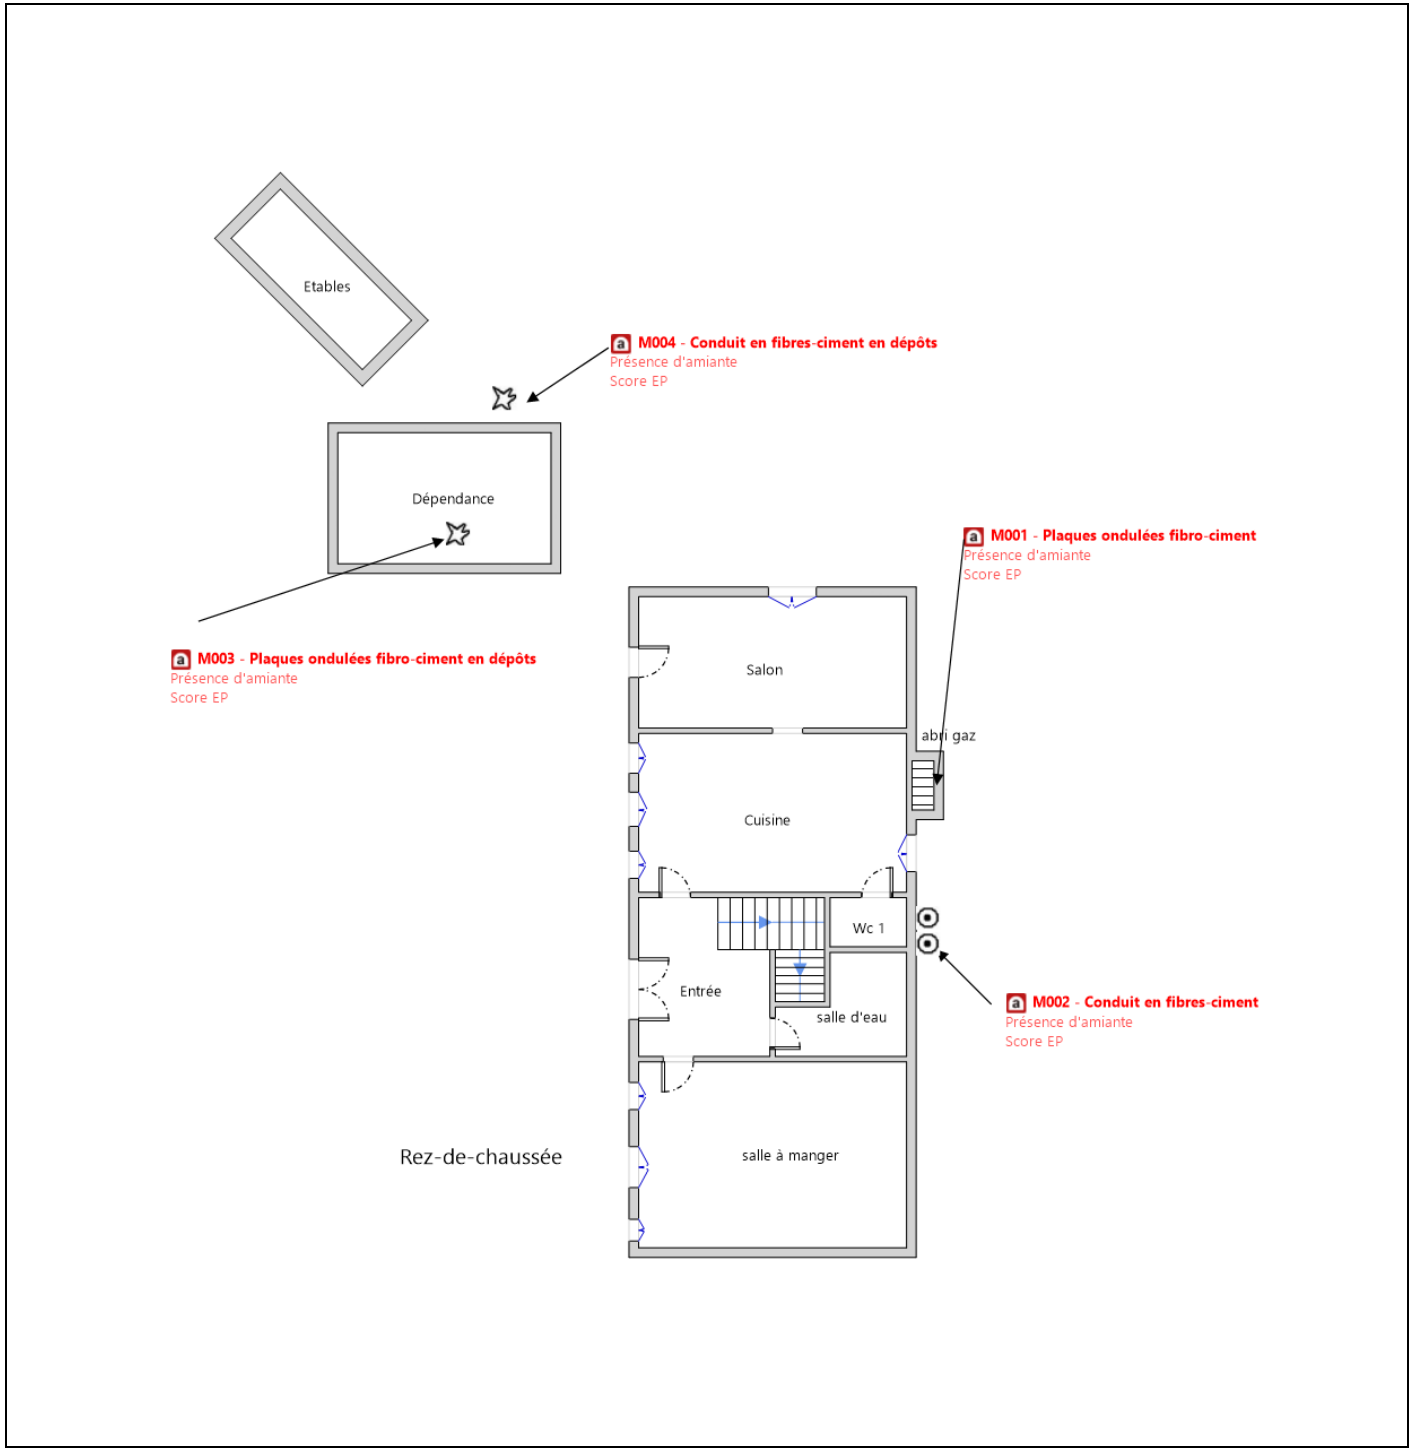
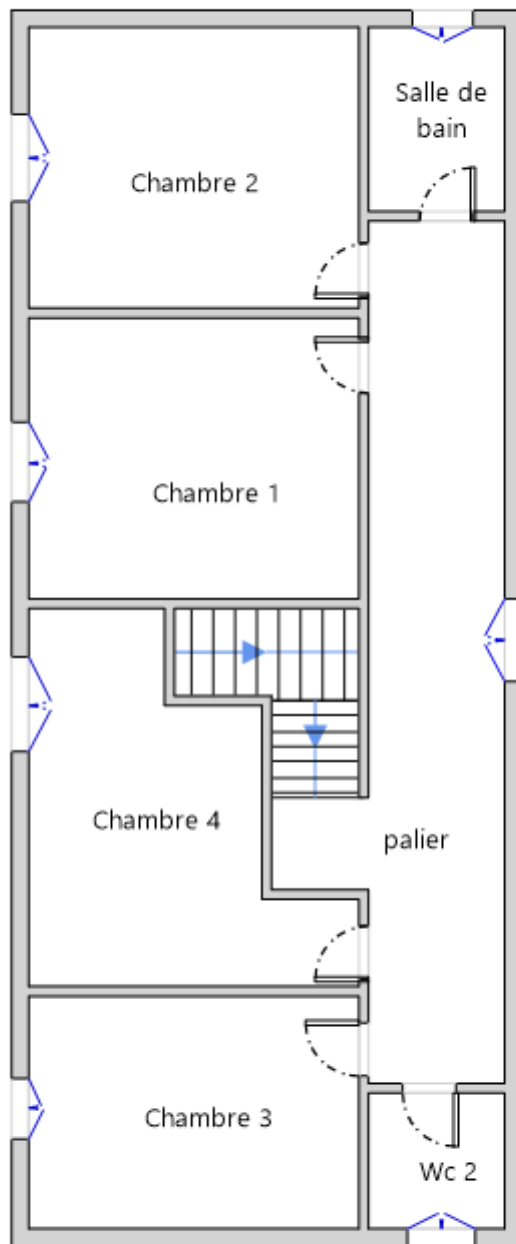
7.1 - Annexe - Schéma de repérage

**Planche (croquis) de repérage technique effectué par le cabinet : Maison du Diag, auteur : DEPARIS Alex
 Dossier n° 2006/BOZZI/2248 du 17/06/2020
 Adresse du bien : 1 IMPASSE CAUPENE 65700 HERES**

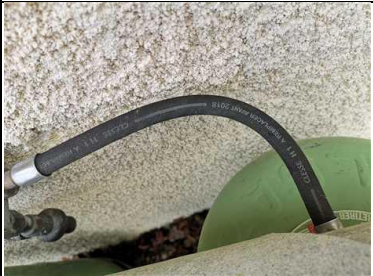
Points de contrôle ⁽³⁾ (selon la norme)	Anomalies observées (A1 ⁽⁴⁾ , A2 ⁽⁵⁾ , DGI ⁽⁶⁾ , 32c ⁽⁷⁾)	Libellé des anomalies et recommandations	Photos
C.6 - 7d4 Lyres GPL	A1	La date limite d'utilisation de la lyre GPL en caoutchouc armé n'est pas lisible ou est dépassée. Remarques : La date limite d'utilisation de la lyre GPL est dépassée ; Faire intervenir un installateur gaz qualifié pour remplacer la lyre GPL
