Propriétaire et adresse du bien immobilier :

Madame BOZZI Christelle
1 IMPASSE CAUPENE
65700 HERES

Diagnostic réalisé par:

M. Alex DEPARIS
Maison du Diag
16 RUE 13 JUIN
40800 AIRE SUR L'ADOUR
Tél : 07.61.63.64.85

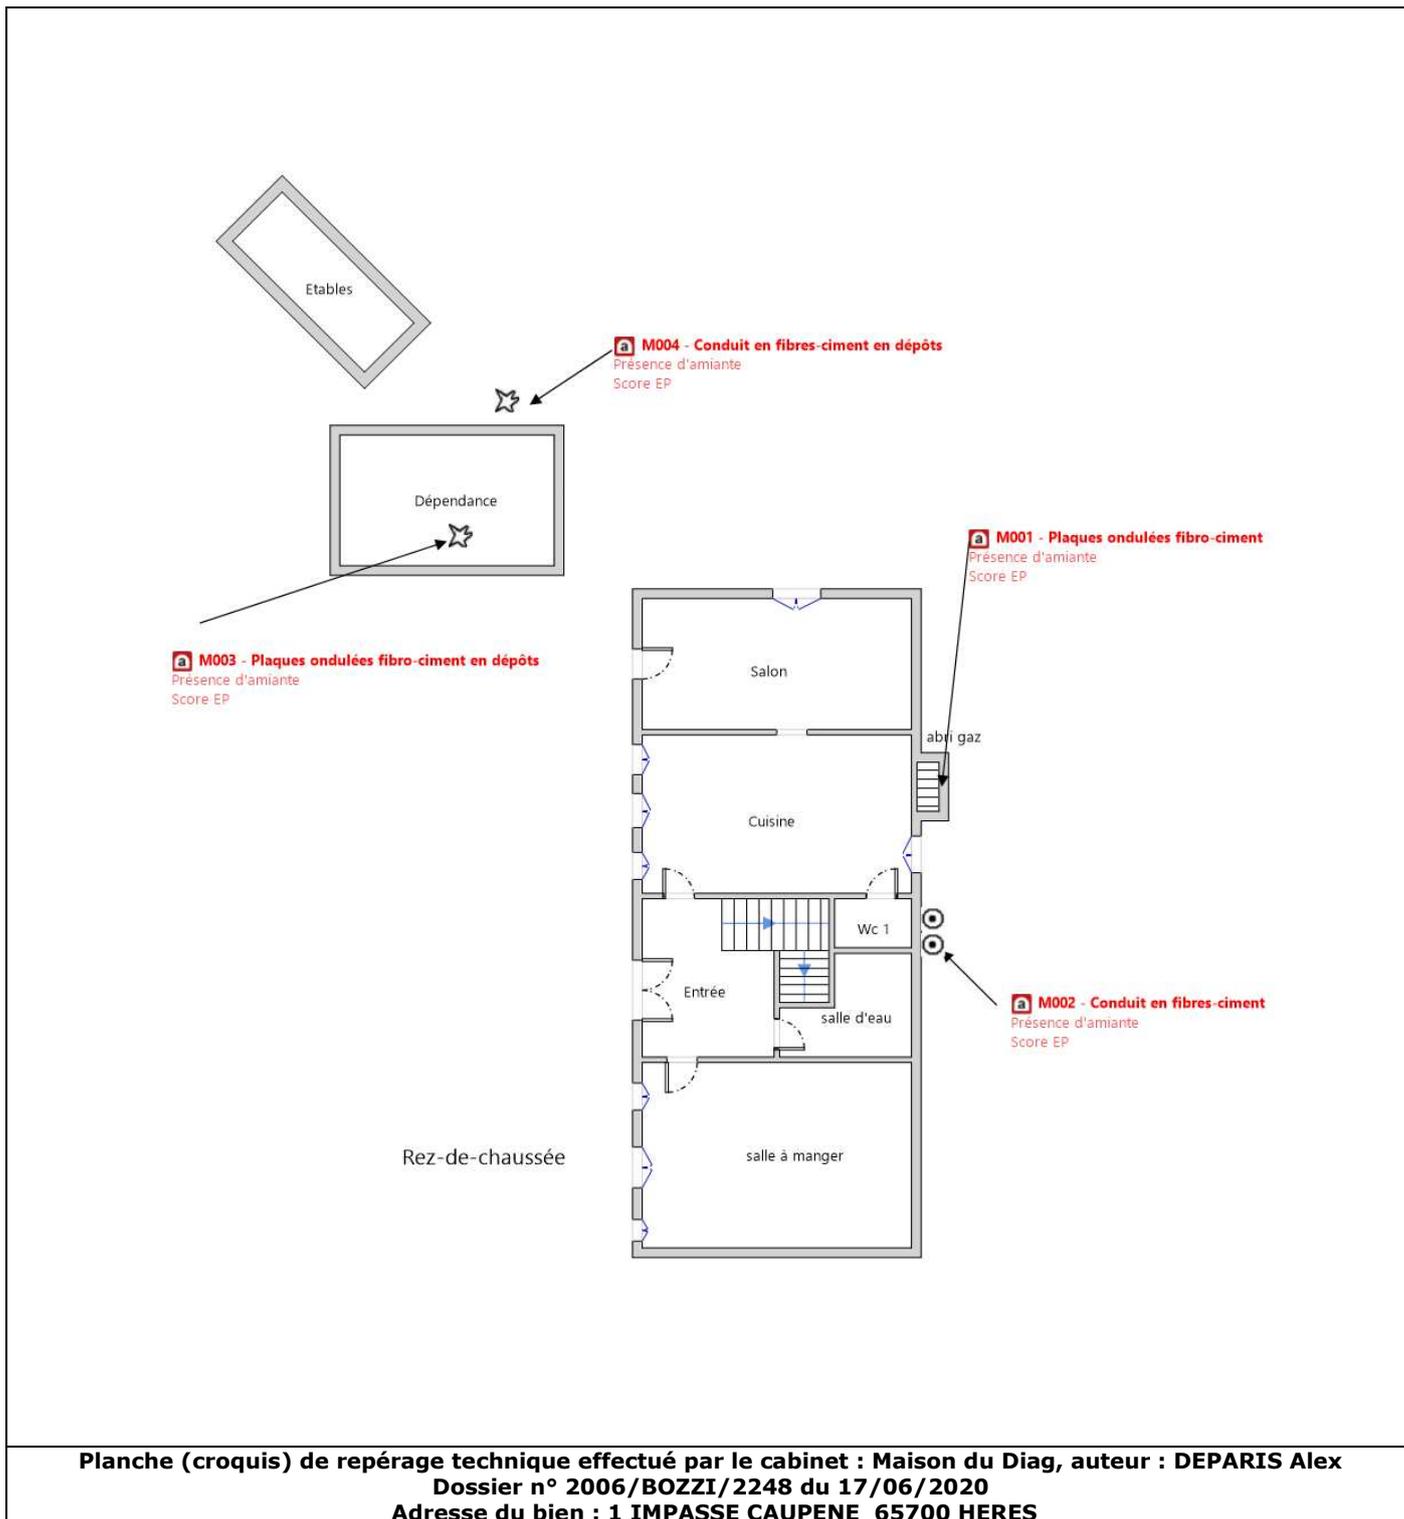
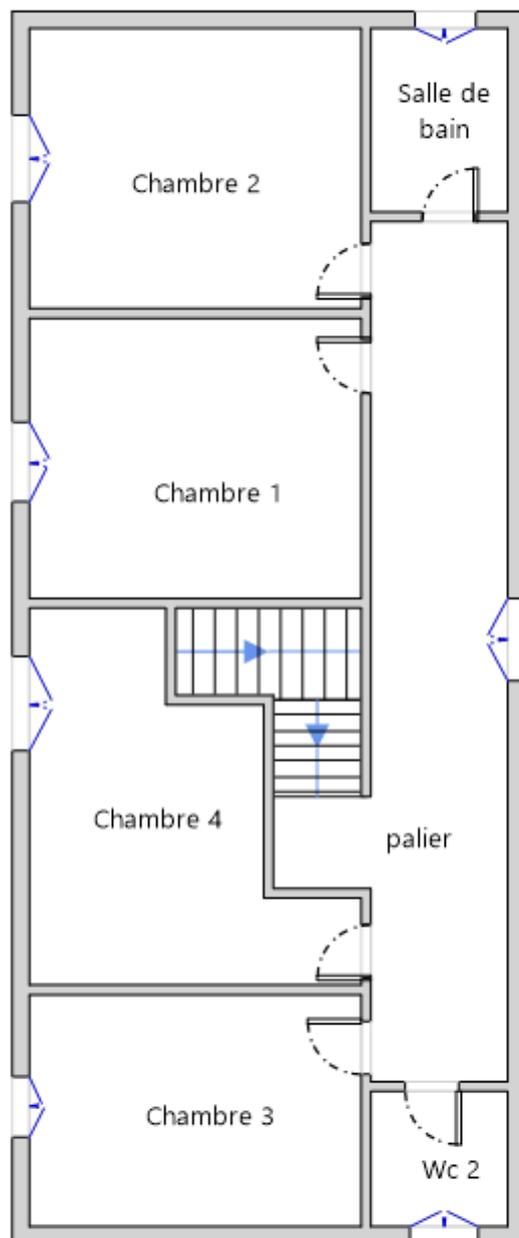
7.1 - Annexe - Schéma de repérage

Planche (croquis) de repérage technique effectué par le cabinet : Maison du Diag, auteur : DEPARIS Alex
Dossier n° 2006/BOZZI/2248 du 17/06/2020
Adresse du bien : 1 IMPASSE CAUPENE 65700 HERES

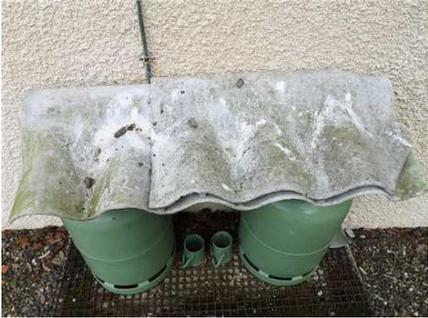
| Localisation | Identifiant + Description | Conclusion (justification) | Etat de conservation** et préconisations* | Photo |
|---|---|--|---|---|
| Extérieur - abri gaz | Identifiant: M001 Description: Plaques ondulées fibro-ciment Liste selon annexe.13-9 du CSP : B | Présence d'amiante (sur jugement de l'opérateur) | Matériau non dégradé Résultat EP** Préconisation : Il est recommandé de réaliser une évaluation périodique. | |

| | <p>Photo n° PhA001 Localisation : Extérieur - abri gaz Ouvrage : 1 - Couvertures, Toitures, Terrasses et étanchéités - Plaques ondulées et planes Partie d'ouvrage : Plaques en fibres-ciment (y compris plaques « sous tuiles ») Description : Plaques ondulées fibro-ciment Localisation sur croquis : M001</p> |

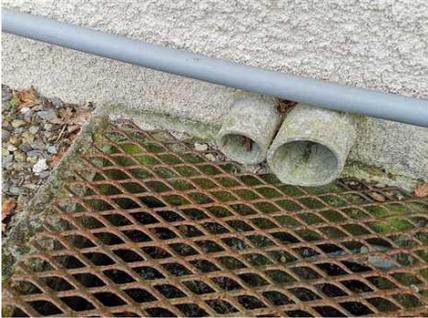
| Localisation | Identifiant + Description | Conclusion (justification) | Etat de conservation** et préconisations* | Photo |
|---|---|--|--|---|
| Parties extérieures | <p>Identifiant: M002 Description: Conduit en fibres-ciment Liste selon annexe.13-9 du CSP : B</p> | Présence d'amiante (sur jugement de l'opérateur) | <p>Matériau non dégradé</p> <p>Résultat EP**</p> <p>Préconisation : Il est recommandé de réaliser une évaluation périodique.</p> | |

| | <p>Photo n° PhA002 Localisation : Parties extérieures Ouvrage : 6 - Conduits et accessoires intérieurs - Conduits de fluides (air, eau, vapeur, fumée, échappement, autres fluides) Partie d'ouvrage : Conduit en fibres-ciment Description : Conduit en fibres-ciment Localisation sur croquis : M002</p> |

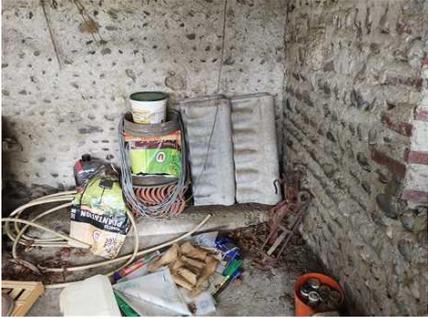
| Localisation | Identifiant + Description | Conclusion (justification) | Etat de conservation** et préconisations* | Photo |
|---|---|--|---|---|
| annexe - Dépendance | Identifiant: M003 Description: Plaques ondulées fibro-ciment en dépôts Liste selon annexe.13-9 du CSP : B | Présence d'amiante (sur jugement de l'opérateur) | Matériau non dégradé Résultat EP** Préconisation : Il est recommandé de réaliser une évaluation périodique. | |

| | <p>Photo n° PhA003 Localisation : annexe - Dépendance Ouvrage : 1 - Couvertures, Toitures, Terrasses et étanchéités - Plaques ondulées et planes Partie d'ouvrage : Plaques en fibres-ciment (y compris plaques « sous tuiles ») Description : Plaques ondulées fibro-ciment en dépôts Localisation sur croquis : M003</p> |

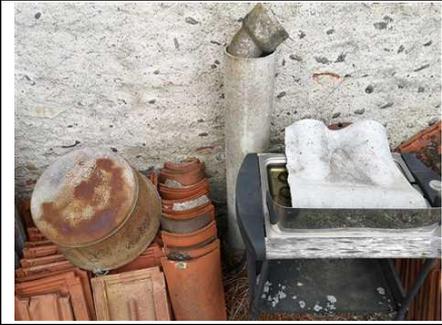
| Localisation | Identifiant + Description | Conclusion (justification) | Etat de conservation** et préconisations* | Photo |
|---|---|--|--|---|
| | <p>Identifiant: M004 Description: Conduit en fibres-ciment en dépôts Liste selon annexe.13-9 du CSP : B</p> | Présence d'amiante (sur jugement de l'opérateur) | <p>Matériau non dégradé</p> <p>Résultat EP**</p> <p>Préconisation : Il est recommandé de réaliser une évaluation périodique.</p> | |

Photo n° PhA004
 Localisation : Parties extérieures
 Ouvrage : 6 - Conduits et accessoires intérieurs - Conduits de fluides (air, eau, vapeur, fumée, échappement, autres fluides)
 Partie d'ouvrage : Conduit en fibres-ciment
 Description : Conduit en fibres-ciment en dépôts
 Localisation sur croquis : M004

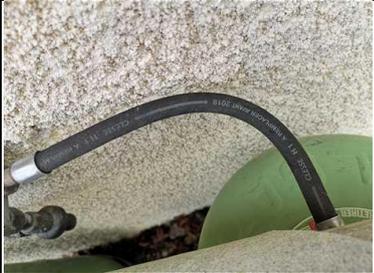
| Points de contrôle ⁽³⁾ (selon la norme) | Anomalies observées (A1 ⁽⁴⁾ , A2 ⁽⁵⁾ , DGI ⁽⁶⁾ , 32c ⁽⁷⁾) | Libellé des anomalies et recommandations | Photos |
|---|---|--|--|
| C.6 - 7d4 Lyres GPL | A1 | La date limite d'utilisation de la lyre GPL en caoutchouc armé n'est pas lisible ou est dépassée. Remarques : La date limite d'utilisation de la lyre GPL est dépassée ; Faire intervenir un installateur gaz qualifié pour remplacer la lyre GPL | |

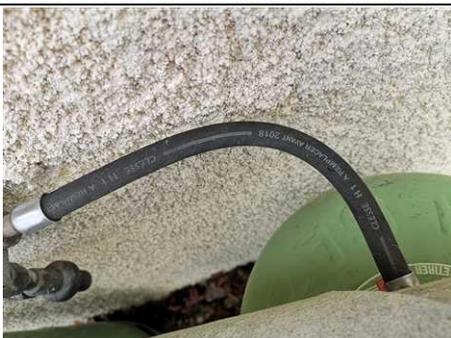
Photo n° PhGaz001
 7d4 : La date limite d'utilisation de la lyre GPL en caoutchouc armé n'est pas lisible ou est dépassée. La date limite d'utilisation de la lyre GPL est dépassée; Faire intervenir un installateur gaz qualifié pour remplacer la lyre GPL

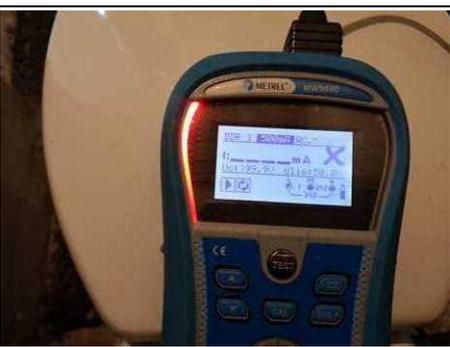
| | <p>Photo PhEle001 Libellé de l'anomalie : B2.3.1 h Au moins un dispositif de protection différentielle ne fonctionne pas pour son seuil de déclenchement. Remarques : Le seuil de déclenchement du dispositif différentiel de protection (DDR) est supérieur au courant différentiel assigné (sensibilité) de ce dernier ; Faire intervenir un électricien qualifié afin de réparer ou de remplacer le DDR</p> |

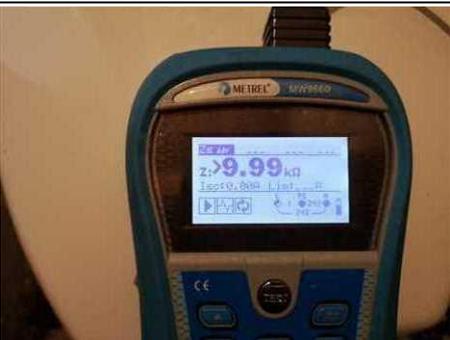
| | <p>Photo PhEle002 Libellé de l'anomalie : B3.3.1 d La valeur de la résistance de la prise de terre n'est pas adaptée au courant différentiel résiduel (sensibilité) du ou des dispositifs différentiels protégeant l'ensemble de l'installation électrique. Remarques : Valeur de la résistance de la prise de terre inadaptée au(x) dispositif(s) différentiel(s) ; Faire intervenir un électricien qualifié afin d'adapter la prise de terre au(x) dispositif(s) différentiel(s)</p> |

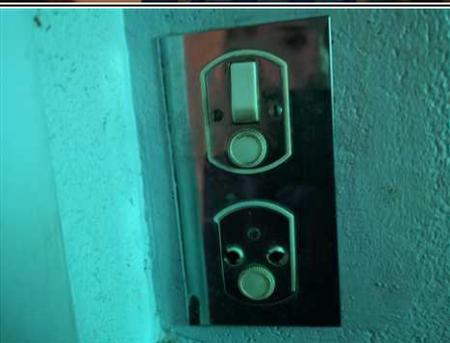
| | <p>Photo PhEle003 Libellé de l'anomalie : B3.3.6 a1 Au moins un socle de prise de courant ne comporte pas de broche de terre. Remarques : Présence de circuits électriques non équipés de conducteurs de protection ; Faire intervenir un électricien qualifié afin d'installer des conducteurs de protection sur les circuits qui n'en sont pas équipés</p> |

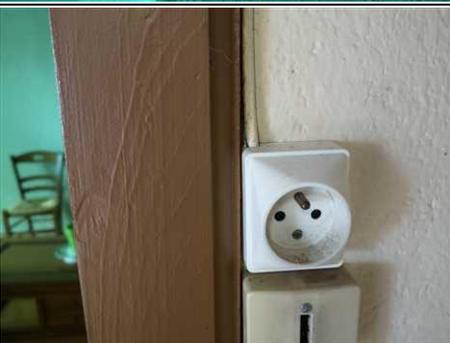
| | <p>Photo PhEle004 Libellé de l'anomalie : B3.3.6 a2 Au moins un socle de prise de courant comporte une broche de terre non reliée à la terre. Remarques : Présence de circuits électriques non équipés de conducteurs de protection ; Faire intervenir un électricien qualifié afin d'installer des conducteurs de protection sur les circuits qui n'en sont pas équipés</p> |

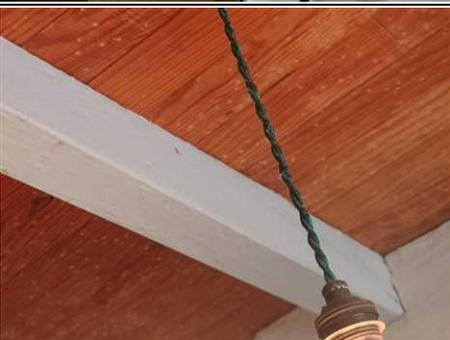
| | <p>Photo PhEle005 Libellé de l'anomalie : B3.3.6 a3 Au moins un circuit (n'alimentant pas des socles de prises de courant) n'est pas relié à la terre. Remarques : Présence de circuits électriques non équipés de conducteurs de protection ; Faire intervenir un électricien qualifié afin d'installer des conducteurs de protection sur les circuits qui n'en sont pas équipés</p> |
