Adresse : **44 ROUTE D'ARPAJAN**

Dossier Technique Immobilier

Numéro de dossier : 2019/04/26-01774D

Rapport de mission de repérage des matériaux et produits contenant de l'amiante pour l'établissement du constat établi à l'occasion de la vente d'un immeuble bâti (listes A et B de l'annexe 13-9 du Code de la Santé publique)

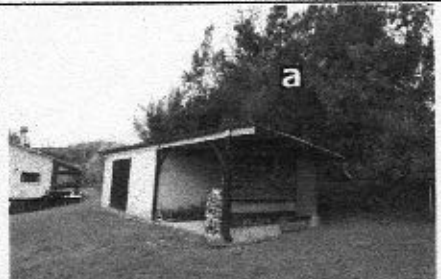
<p>Photo n° PhA001 Localisation : Rez de chaussée - Abris de jardin et de bois Ouvrage : Plaques ondulées Partie d'ouvrage : Plaques en fibres-ciment Description : Plaques en fibres-ciment Localisation sur croquis : ZPSO-001</p>

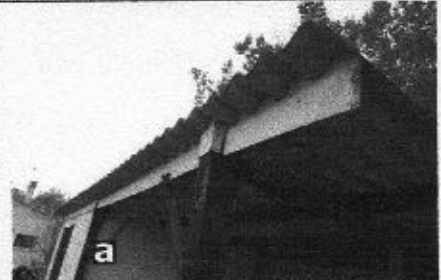
<p>Photo n° PhA002 Localisation : Rez de chaussée - Abris de jardin Ouvrage : Accessoires de toitures Partie d'ouvrage : Rivets Description : Rives Localisation sur croquis : ZPSO-002</p>

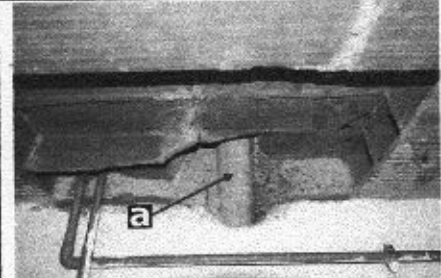
Localisation	Identifiant + Description	Conclusion (justification)	Etat de conservation** et préconisations*	Photo
Rez de chaussée - Pièce	Identifiant: ZPSO-003 Description: Conduits fibres-ciment Liste selon annexe.13-9 du CSP : B	Présence d'amiante (sur jugement de l'opérateur)	Matériau non dégradé Résultat EP** Préconisation : Il est recommandé de réaliser une évaluation périodique. Recommandation : Voir les Mesures d'ordre général - Obligations réglementaires	
Rez de chaussée - Abris de jardin	Identifiant: ZPSO-002 Description: Rives	Présence d'amiante (sur jugement de l'opérateur)	Matériau non dégradé Résultat EP** Préconisation : Il est recommandé de réaliser une évaluation périodique. Recommandation : Voir les Mesures d'ordre général - Obligations réglementaires	
Rez de chaussée - Abris de jardin et de bois	Identifiant: ZPSO-001 Description: Plaques en fibres-ciment Liste selon annexe.13-9 du CSP : B	Présence d'amiante (sur jugement de l'opérateur)	Matériau dégradé (étendue ponctuelle) Résultat EP** Préconisation : Il est recommandé de réaliser une évaluation périodique. Recommandation : Voir les Mesures d'ordre général - Obligations réglementaires

<p>Photo n° PhA003 Localisation : Rez de chaussée - Pièce Ouvrage : Conduits de fluides (air, eaux, autres fluides) Partie d'ouvrage : Conduits fibres-ciment Description : Conduits fibres-ciment Localisation sur croquis : ZPSO-003</p>

- des matériaux et produits contenant de l'amiante sur jugement de l'opérateur :
 Conduits fibres-ciment (Rez de chaussée - Pièce) pour lequel il est recommandé de réaliser une évaluation périodique.*
 Rives (Rez de chaussée - Abris de jardin) pour lequel il est recommandé de réaliser une évaluation périodique.*
 Plaques en fibres-ciment (Rez de chaussée - Abris de jardin et de bois) pour lequel il est recommandé de réaliser une évaluation périodique.*

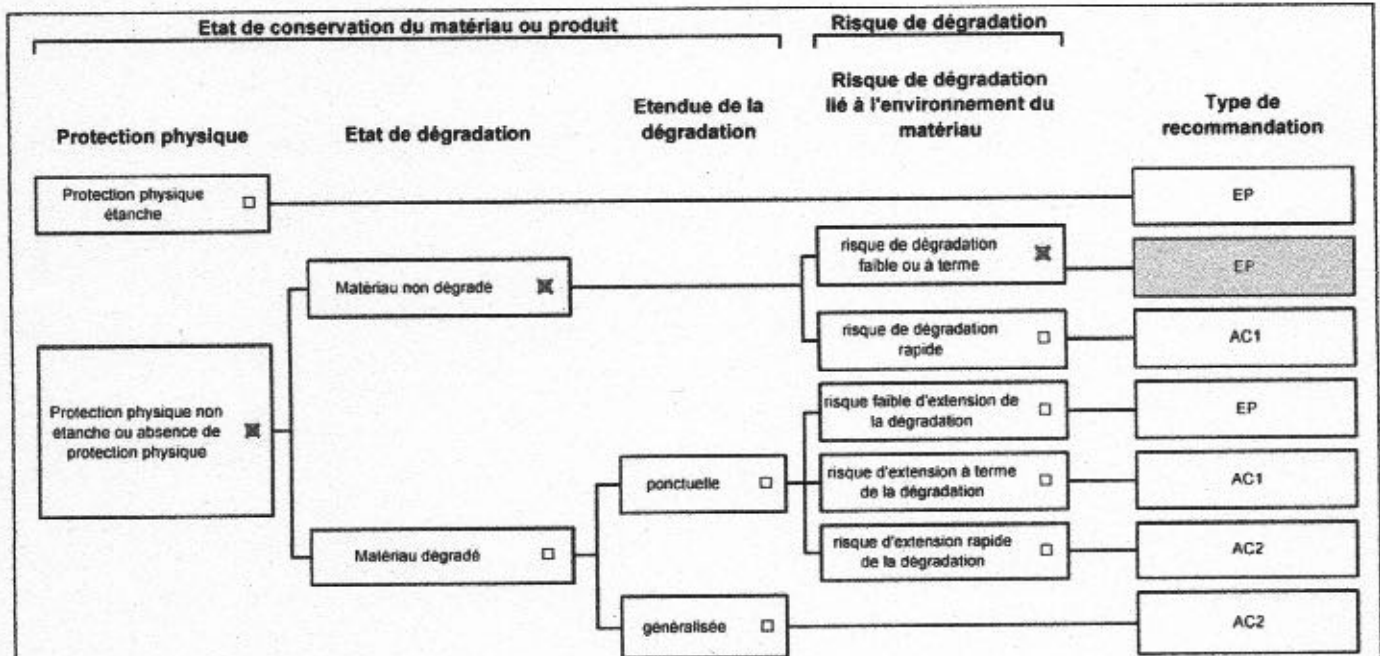
Dossier n° 2019/04/26-01774D
 Date de l'évaluation : 26/04/2019
 Bâtiment / local ou zone homogène : Rez de chaussée - Pièce
 Identifiant Matériau : ZPSO-003
 Matériau : Conduits fibres-ciment
 Résultat EP : Il est recommandé de réaliser une évaluation périodique.

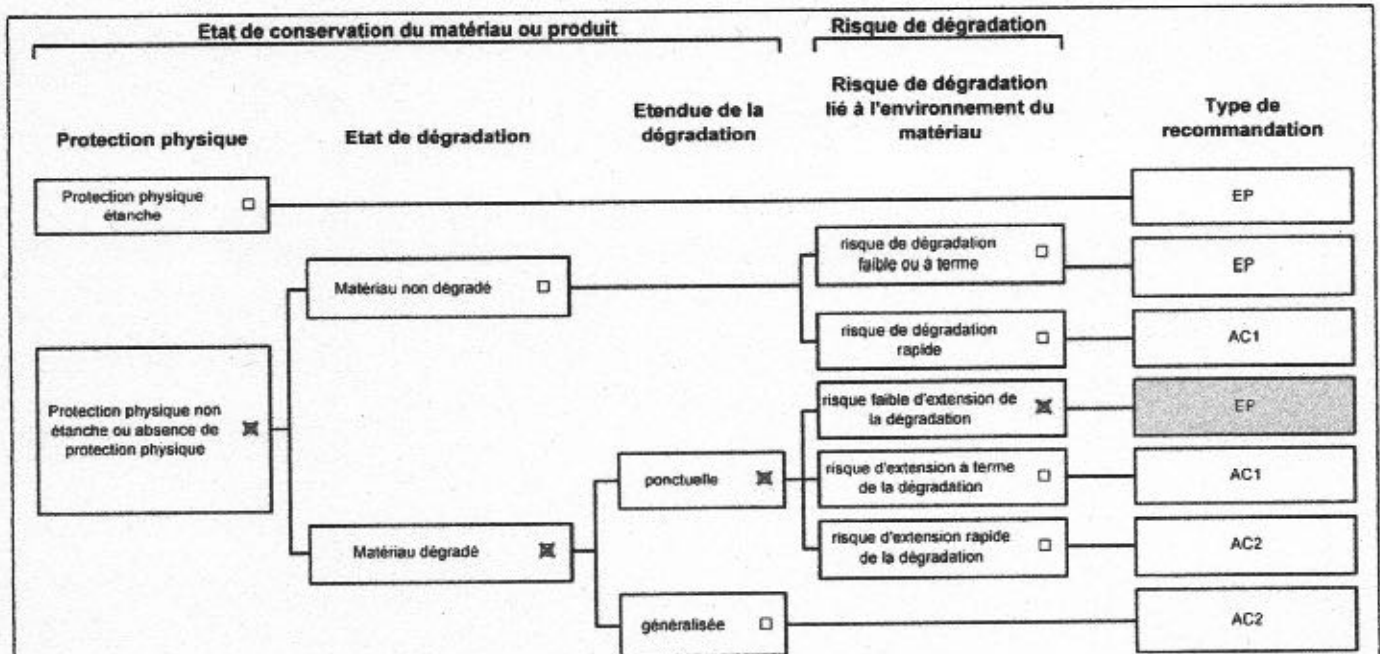
Dossier n° 2019/04/26-01774D
 Date de l'évaluation : 26/04/2019
 Bâtiment / local ou zone homogène : Rez de chaussée - Abris de jardin et de bois
 Identifiant Matériau : ZPSO-001
 Matériau : Plaques en fibres-ciment
 Résultat EP : Il est recommandé de réaliser une évaluation périodique.

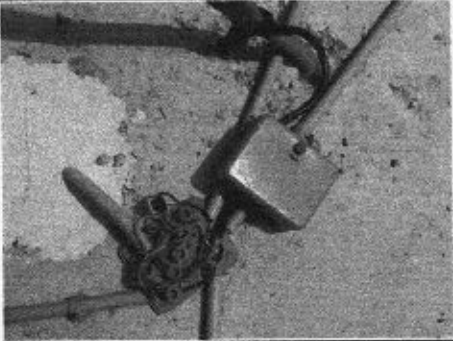
<p>Photo PhEle001 Libellé de l'anomalie : B7.3 d L'installation électrique comporte au moins une connexion avec une partie active nue sous tension accessible. Remarques : Présence de connexion de matériel électrique présentant des parties actives nues sous tension ; Faire intervenir un électricien qualifié afin de remplacer les matériels présentant des parties actives nues sous tension</p>

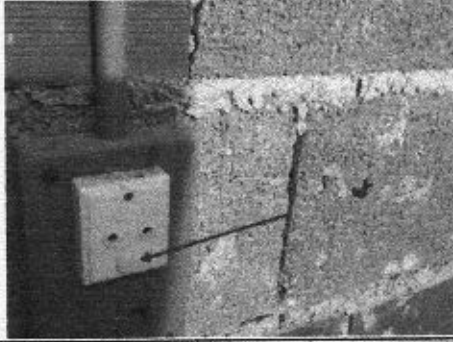
<p>Photo PhEle002 Libellé de l'anomalie : B4.3 b Le type d'au moins un fusible ou un disjoncteur n'est plus autorisé (fusible à tabatière, à broches rechargeables, coupe-circuit à fusible de type industriel, disjoncteur réglable en courant protégeant des circuits terminaux). Remarques : Présence de fusible(s) de type puits ; Faire intervenir un électricien qualifié afin de remplacer le(s) fusible(s) de type à broche(s) rechargeable (s par des protections autorisées)</p>

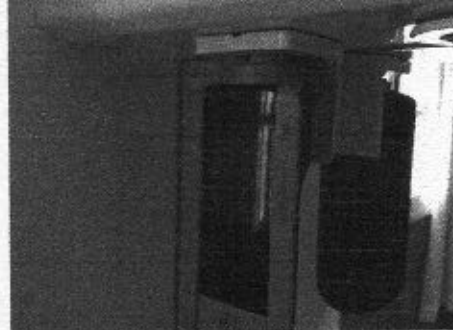
<p>Photo PhEle003 Libellé de l'anomalie : B6.3.1 a Local contenant une baignoire ou une douche : l'installation électrique ne répond pas aux prescriptions particulières appliquées à ce local (adéquation entre l'emplacement où est installé le matériel électrique et les caractéristiques de ce dernier - respect des règles de protection contre les chocs électriques liées aux zones). Remarques : Installation électrique ne répondant pas aux prescriptions particulières appliquées aux locaux contenant une baignoire ou une douche socle prise de non relié à terre ; Faire intervenir un électricien qualifié afin de modifier l'installation pour la rendre adaptée aux locaux contenant une douche ou une baignoire</p>
