Madame MARTI Ana Maria
9 RUE DES THERMES
65200 BAGNERES DE BIGORRE

Constat de risque d'exposition au plomb CREP

Numéro de dossier : 1808/MARTI/7920_REAC
 Norme méthodologique employée : AFNOR NF X46-030
 Arrêté d'application : Arrêté du 19 août 2011
 Date du repérage : 26/06/2020

Adresse du bien immobilier	9 RUE DES THERMES 65200 BAGNERES DE BIGORRE
Description de l'ensemble immobilier	Habitation (maison individuelle)
Année de construction	< 1949
Localisation du bien objet de la mission	Section cadastrale AK, Parcelle numéro 720, AK 721,
Nom et coordonnées du propriétaire ou du syndicat de copropriété (dans le cas du CREP sur parties communes)	Madame MARTI Ana Maria 1 RUE JULES MASSENET 65200 BAGNERES DE BIGORRE
L'occupant est :	Sans objet, le bien est vacant
Date(s) de la visite faisant l'objet du CREP	26/06/2020
Croquis du bien immobilier objet de la mission	Voir partie « 5 Résultats des mesures »

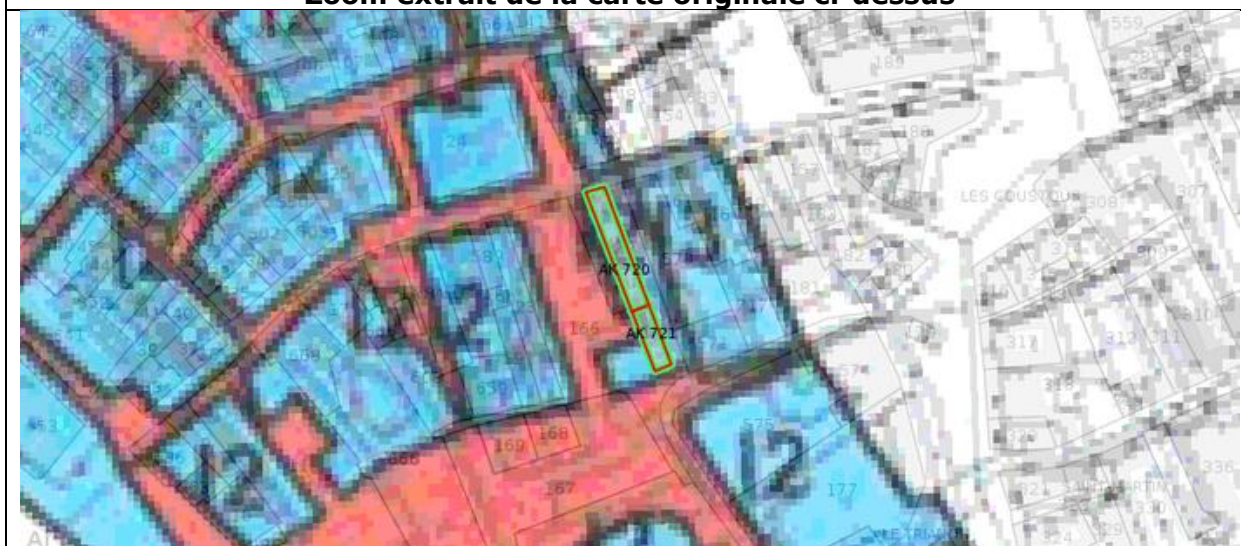
Zoom extrait de la carte originale ci-dessus

Inondation - Plan de prévention Approuvé - Immeuble exposé
Inondation par crue torrentielle - Plan de prévention Approuvé - Immeuble NON exposé
Inondation par ruissellement et coulée de boue - Plan de prévention Approuvé - Immeuble NON exposé
Mouvement de terrain Eboulement, chutes de pierres et de blocs - Plan de prévention Approuvé - Immeuble NON exposé
Mouvement de terrain Glissement de terrain - Plan de prévention Approuvé - Immeuble NON exposé

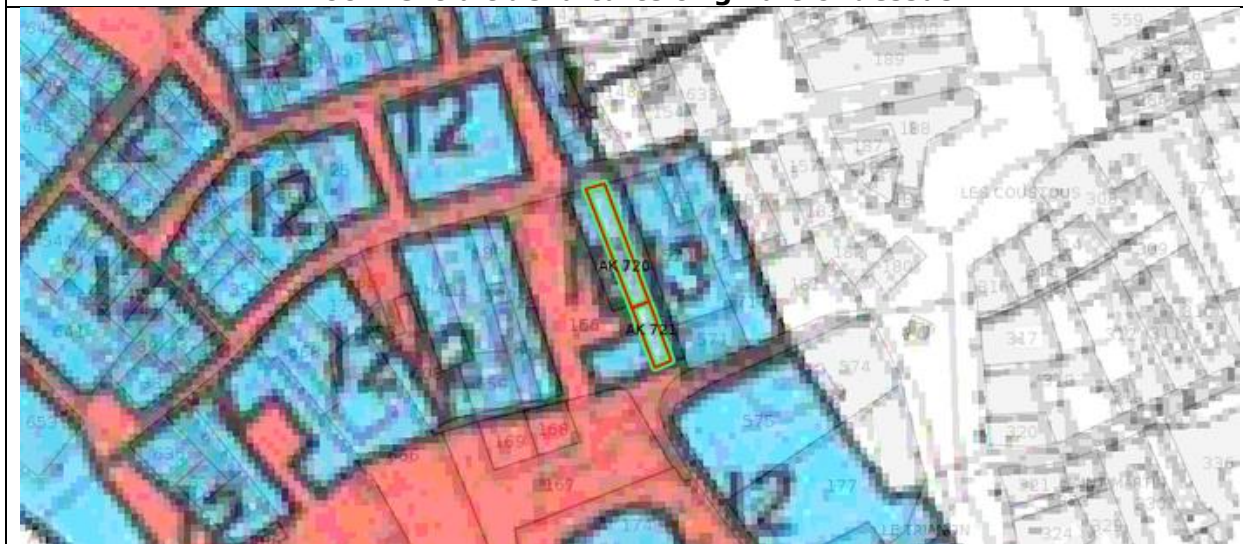
Zoom extrait de la carte originale ci-dessus

Avalanche - Plan de prévention Approuvé - Immeuble NON exposé
Inondation - Plan de prévention Approuvé - Immeuble exposé
Inondation par crue torrentielle - Plan de prévention Approuvé - Immeuble NON exposé
Inondation par ruissellement et coulée de boue - Plan de prévention Approuvé - Immeuble NON exposé
Mouvement de terrain Eboulement, chutes de pierres et de blocs - Plan de prévention Approuvé - Immeuble NON exposé
Mouvement de terrain Glissement de terrain - Plan de prévention Approuvé - Immeuble NON exposé

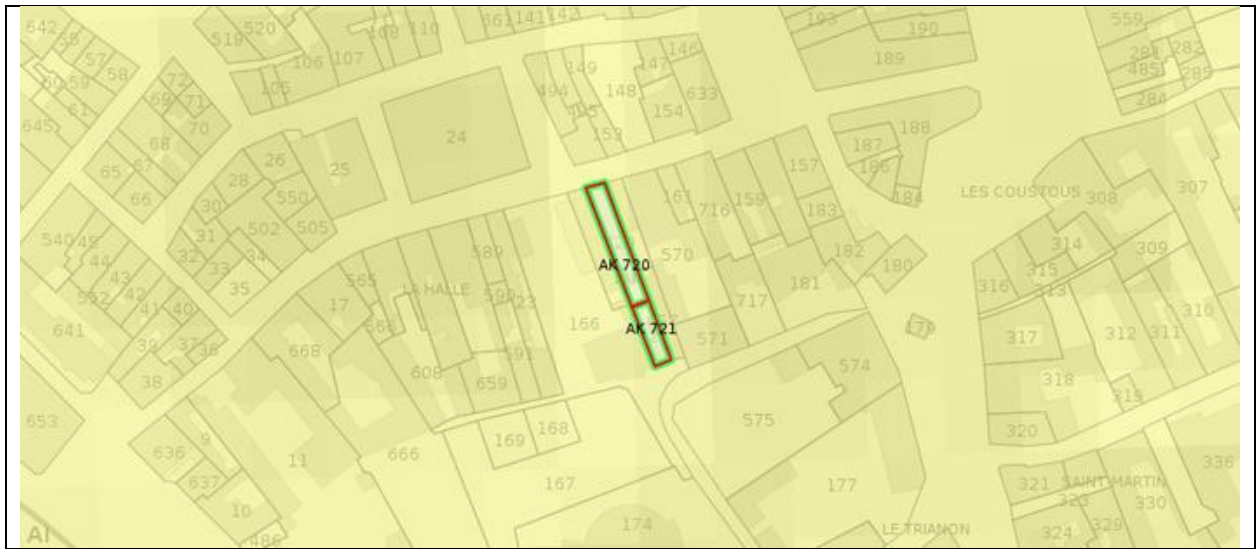
Zoom extrait de la carte originale ci-dessus

Mouvement de terrain Affaissements et effondrements - Plan de prévention Informatif - Immeuble exposé
